## Klimsenhornkapelle, Pilatus

### Baugeschichte und Schadensanalyse

## Jahresbericht 2002

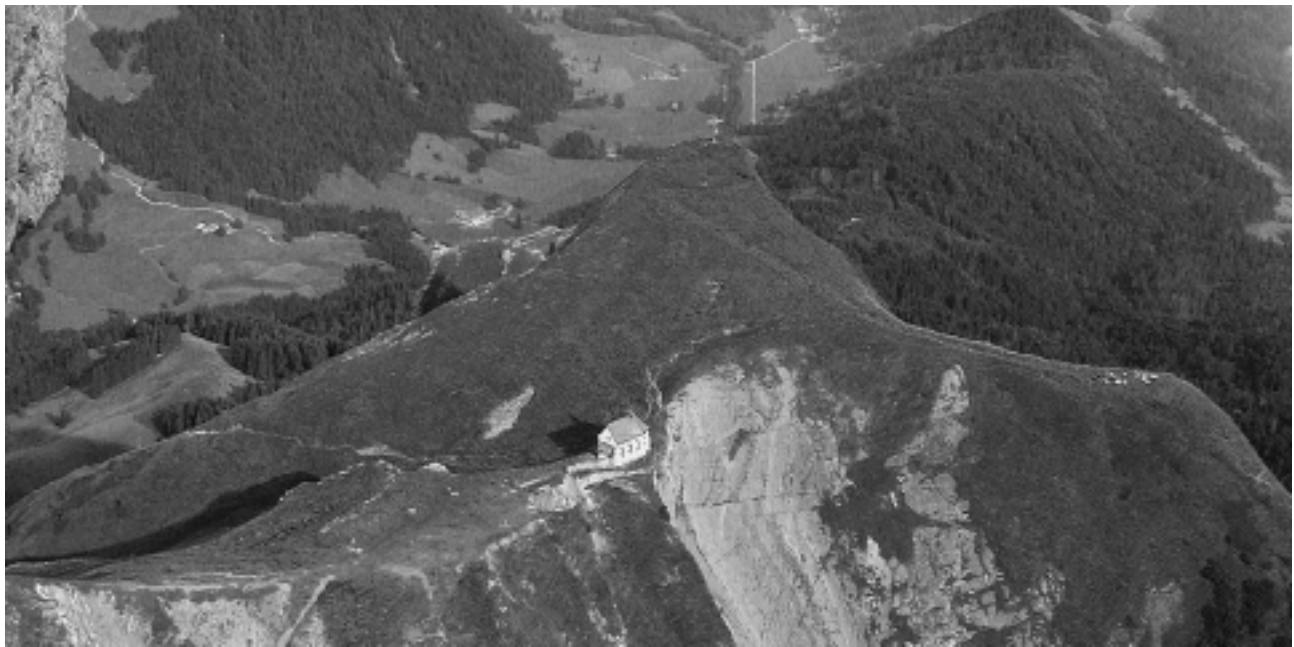
Klimsenhornkapelle auf 1864 m ü.M.

Die Ursache der Feuchtigkeit der Wände steht im Zusammenhang mit den stark zementhaltigen und wasserabweisenden Putzen sowie mit schlecht ausgeführten Konstruktions-Details. Durch Risse im Deckputz dringt Wasser in die Wände ein und kann unter den gegebenen Bedingungen nur schlecht wieder verdunsten. Dies führt dazu, dass das Mauerwerk ständig feucht ist; als Folge davon treten auch kleinere Frost- und Salzschäden im Innern der Kapelle auf. Allerdings haben Sondierlöcher, Feuchtigkeitsmessungen und IR-Thermographie gezeigt, dass die Schäden an den Innenwänden weniger ausgeprägt sind als zuerst angenommen. Die Sockelzone ist zudem mangelhaft konstruiert, weshalb Wasser in das Fundament eindringen kann. Die Abdeckungsplatten an den Stützpfählen bilden ein weiteres Problem. Diese bieten zu wenig Schutz, wodurch das

Nicht zu vermeiden ist, dass der stark zementhaltige Sanierputz an den Aussenwänden entfernt und durch einen «normalen» Kalkputz mit wenig Zementzusatz ersetzt wird. Zwar wird ein Kalkputz in dieser geographischen Lage nach einigen Jahren mit grosser Wahrscheinlichkeit Schäden aufweisen; da es sich dabei um ein leicht reparierbares Material handelt, werden die Schäden vermutlich viel weniger schlimm sein als dies jetzt der Fall ist.

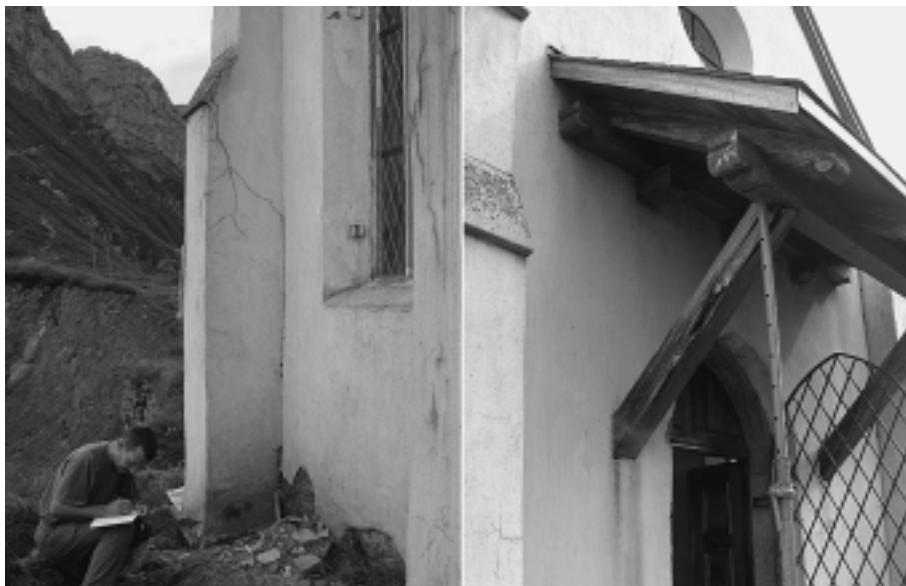
Risse im Stützpfiler und mangelhaft konstruiertes Dach.  
Foto: Per Storemyr

Wasser ebenfalls in die Mauer eindringen kann. Aber auch die Holzbalken des Daches über dem Portal an der Südseite tragen dazu bei, dass dort ein Eindringen von Wasser in die Mauer möglich ist.

Die Untersuchungen der Materialien und der Schäden des Gebäudes sowie die Feuchtigkeitsmessungen an den Innenwänden und die ausgeführte IR-Thermographie wurden mit dem Restaurierungsarchitekten besprochen. Dadurch ergab sich ein Restaurierungskonzept, in dem vor allem eine Verbesserung der schlecht ausgeführten Baukonstruktionsdetails berücksichtigt wird.

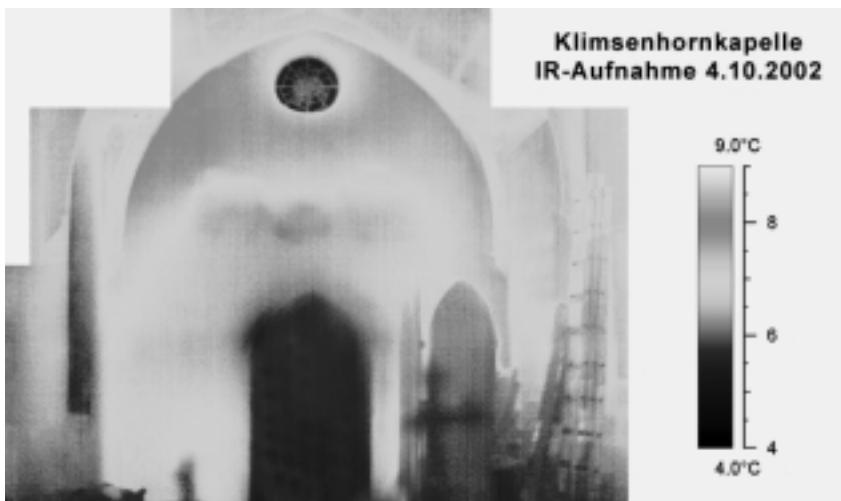
IR-Thermographie-Aufnahme  
Südwand.  
Foto: Per Storemyr.
