Überlegungen zur Erhaltung von Statuen aus Carrara-Marmor am Beispiel des Kunstmuseums Bern

Per Storemyr

Expert-Center für Denkmalpflege Zürich

Bildhauer-Kolloquium am 20./21. November 2003 in Basel

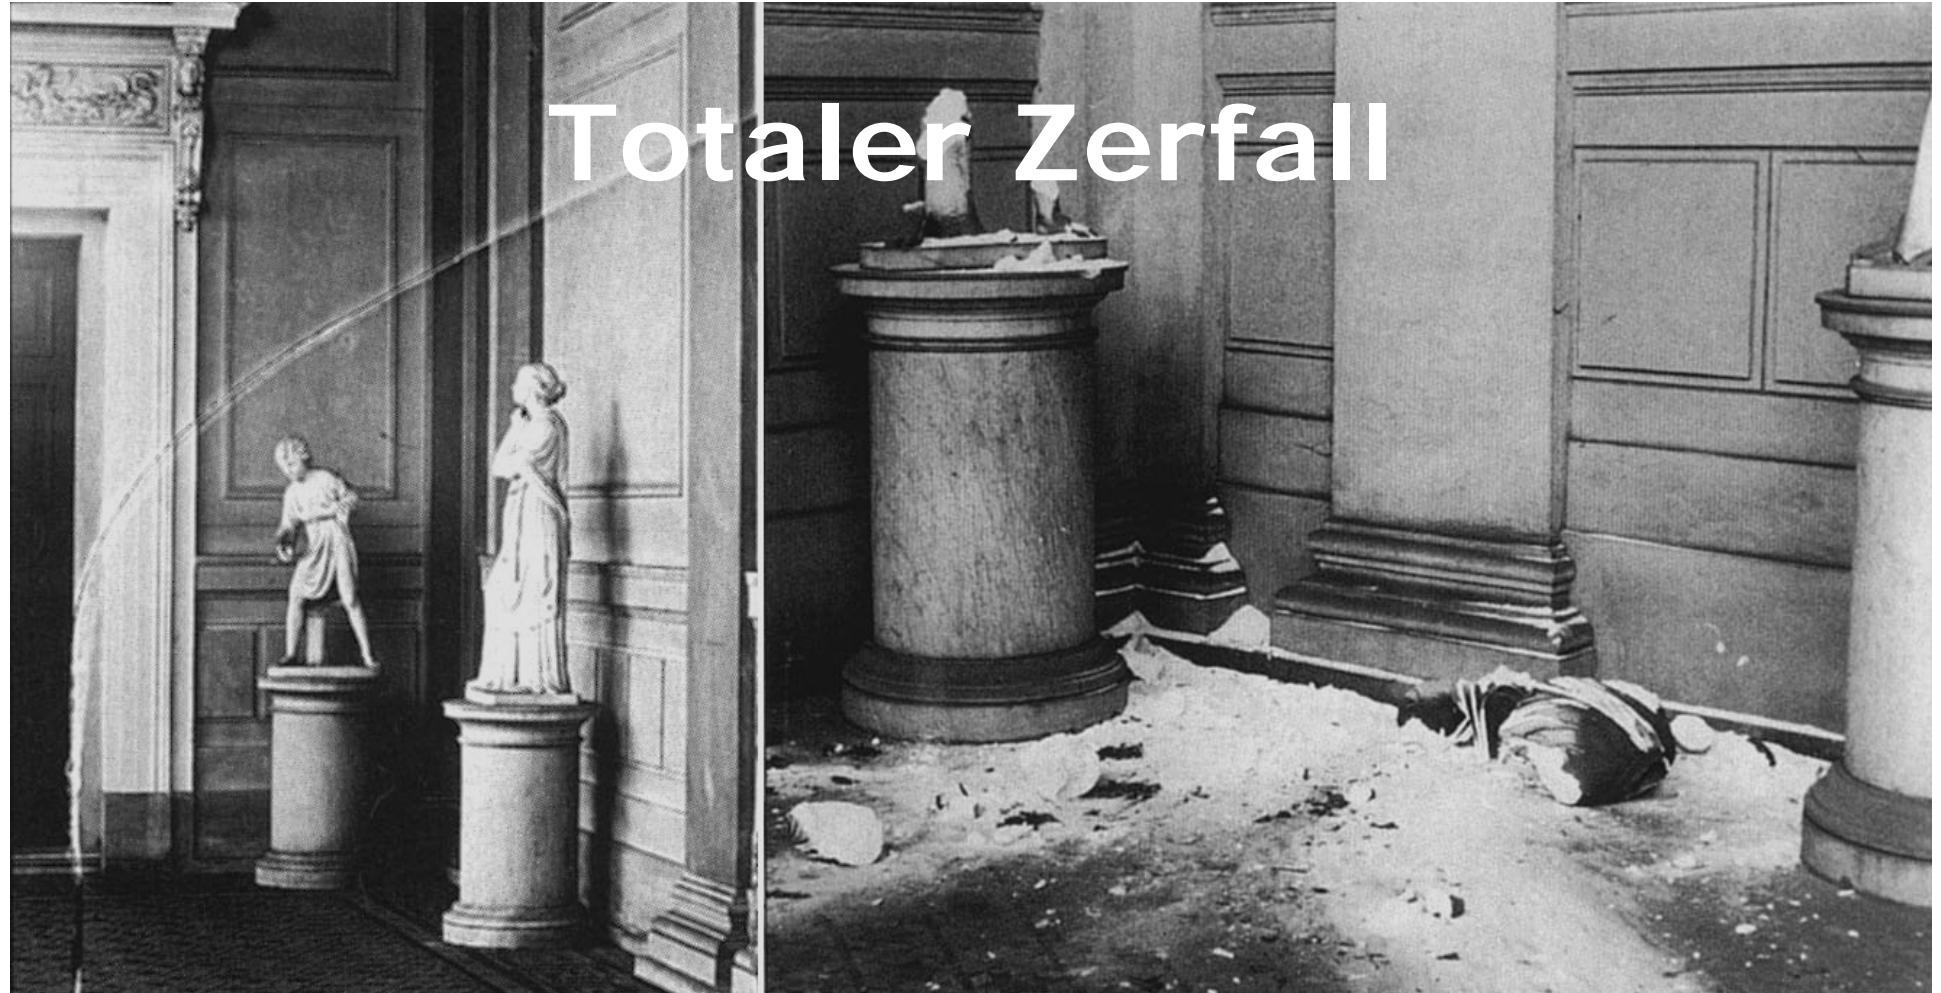
Totaler Zerfall einer Carrara-Skulptur in Potsdam-Sanssouci.
Links: 1924, rechts: 1978. Der Skulptur war angeblich 110
Jahre alt.

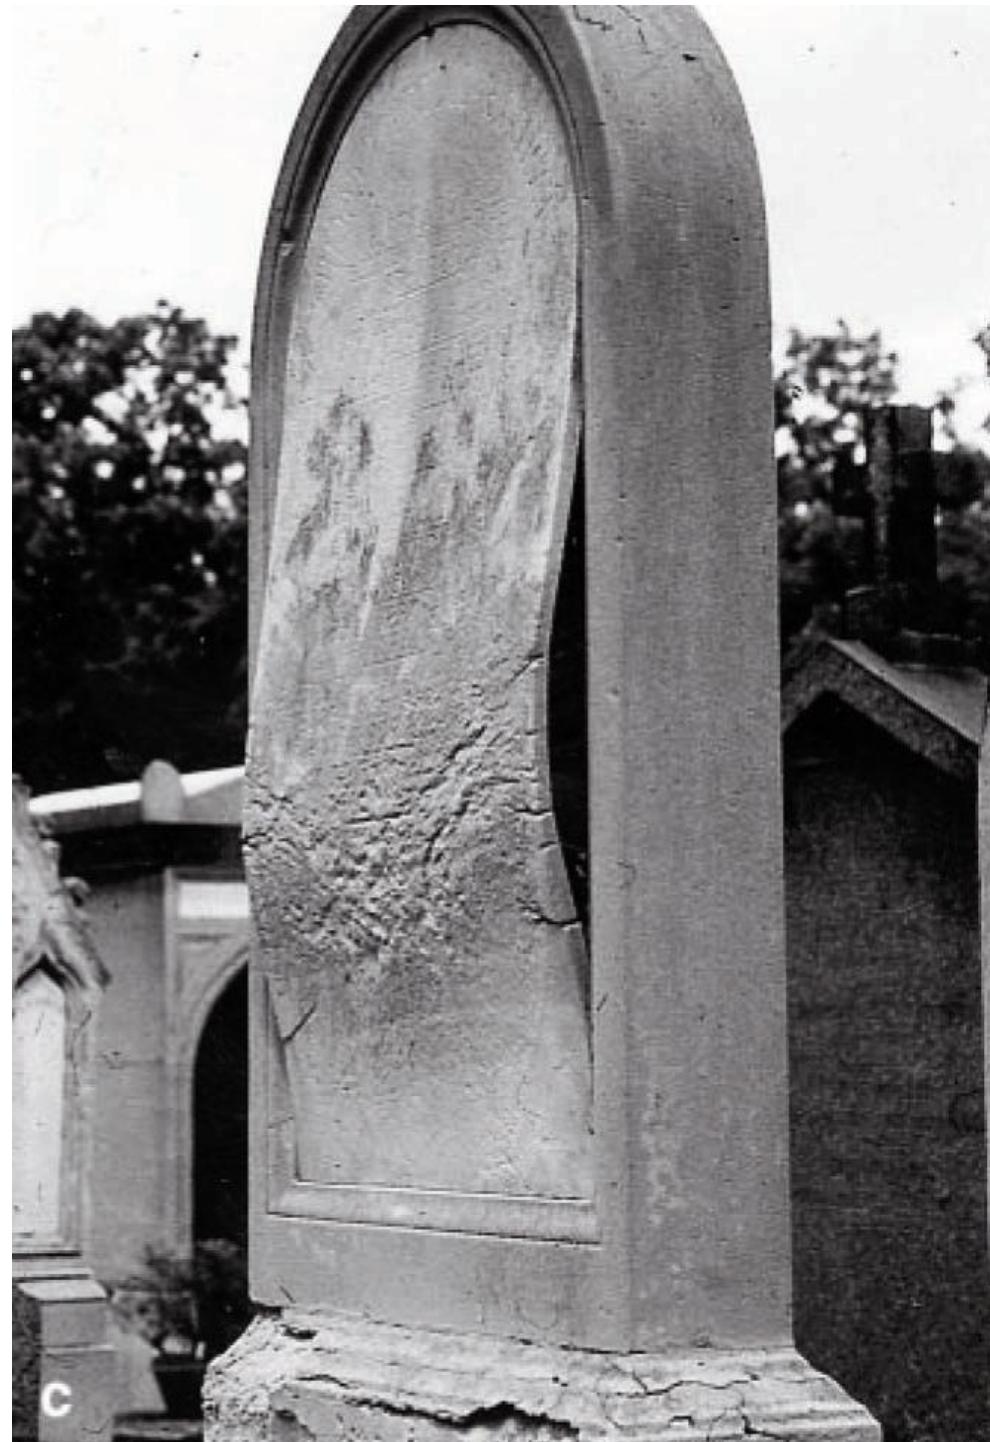
Biegung Paris

**Biegung einer Grabplatte
(Paris Cimetière
Montparnasse)**

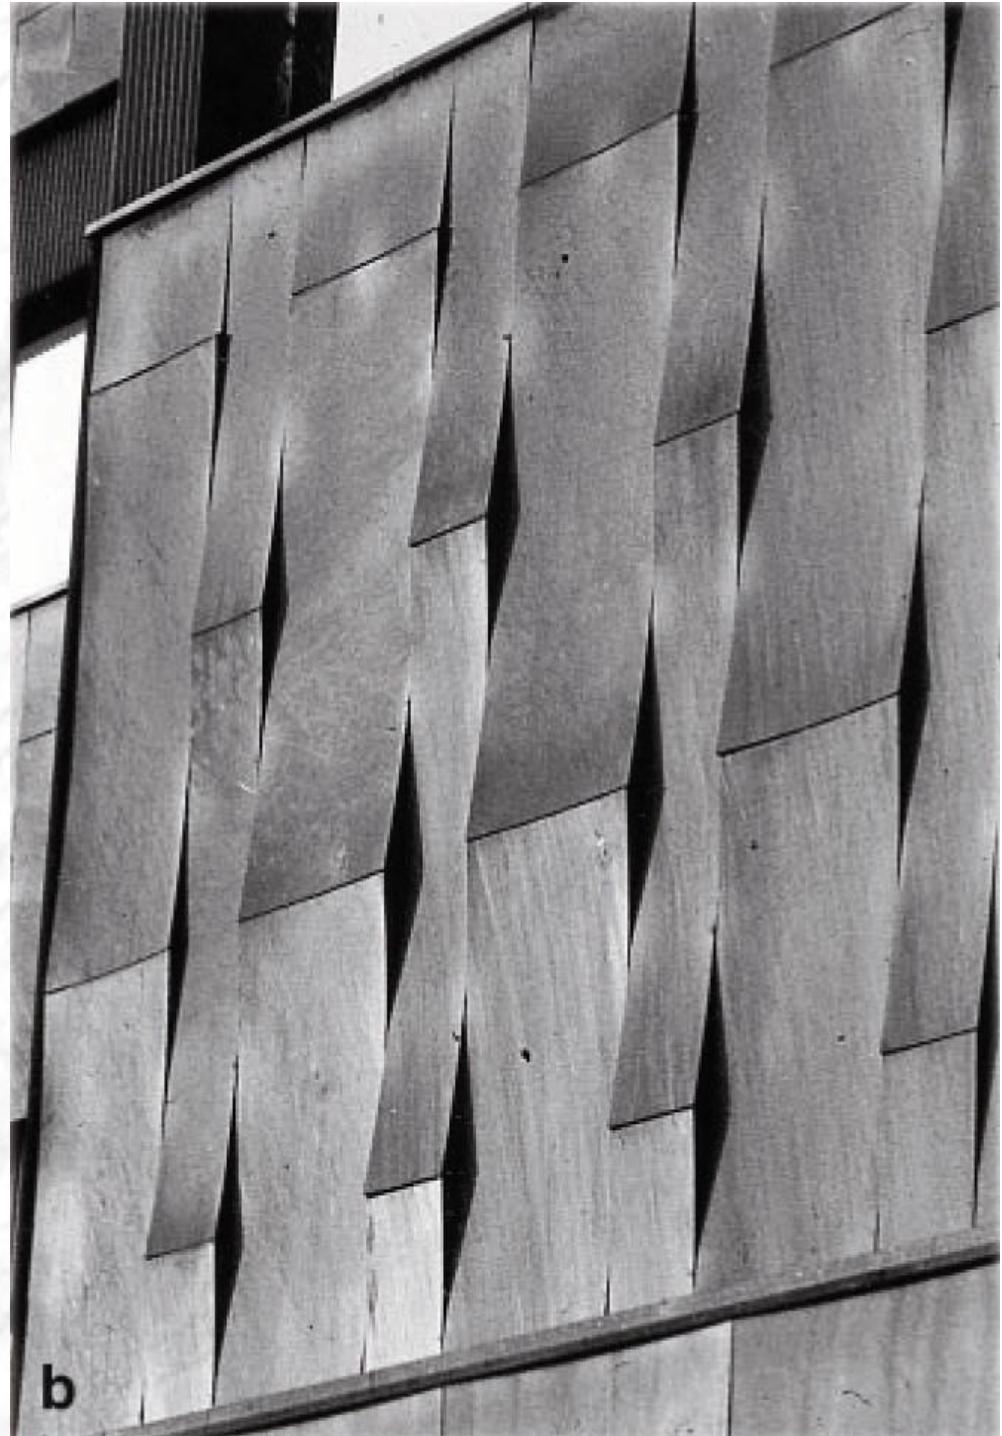
Biegung Helsinki

**Biegung von
Fassadenplatten
(Finlandia-Haus).**

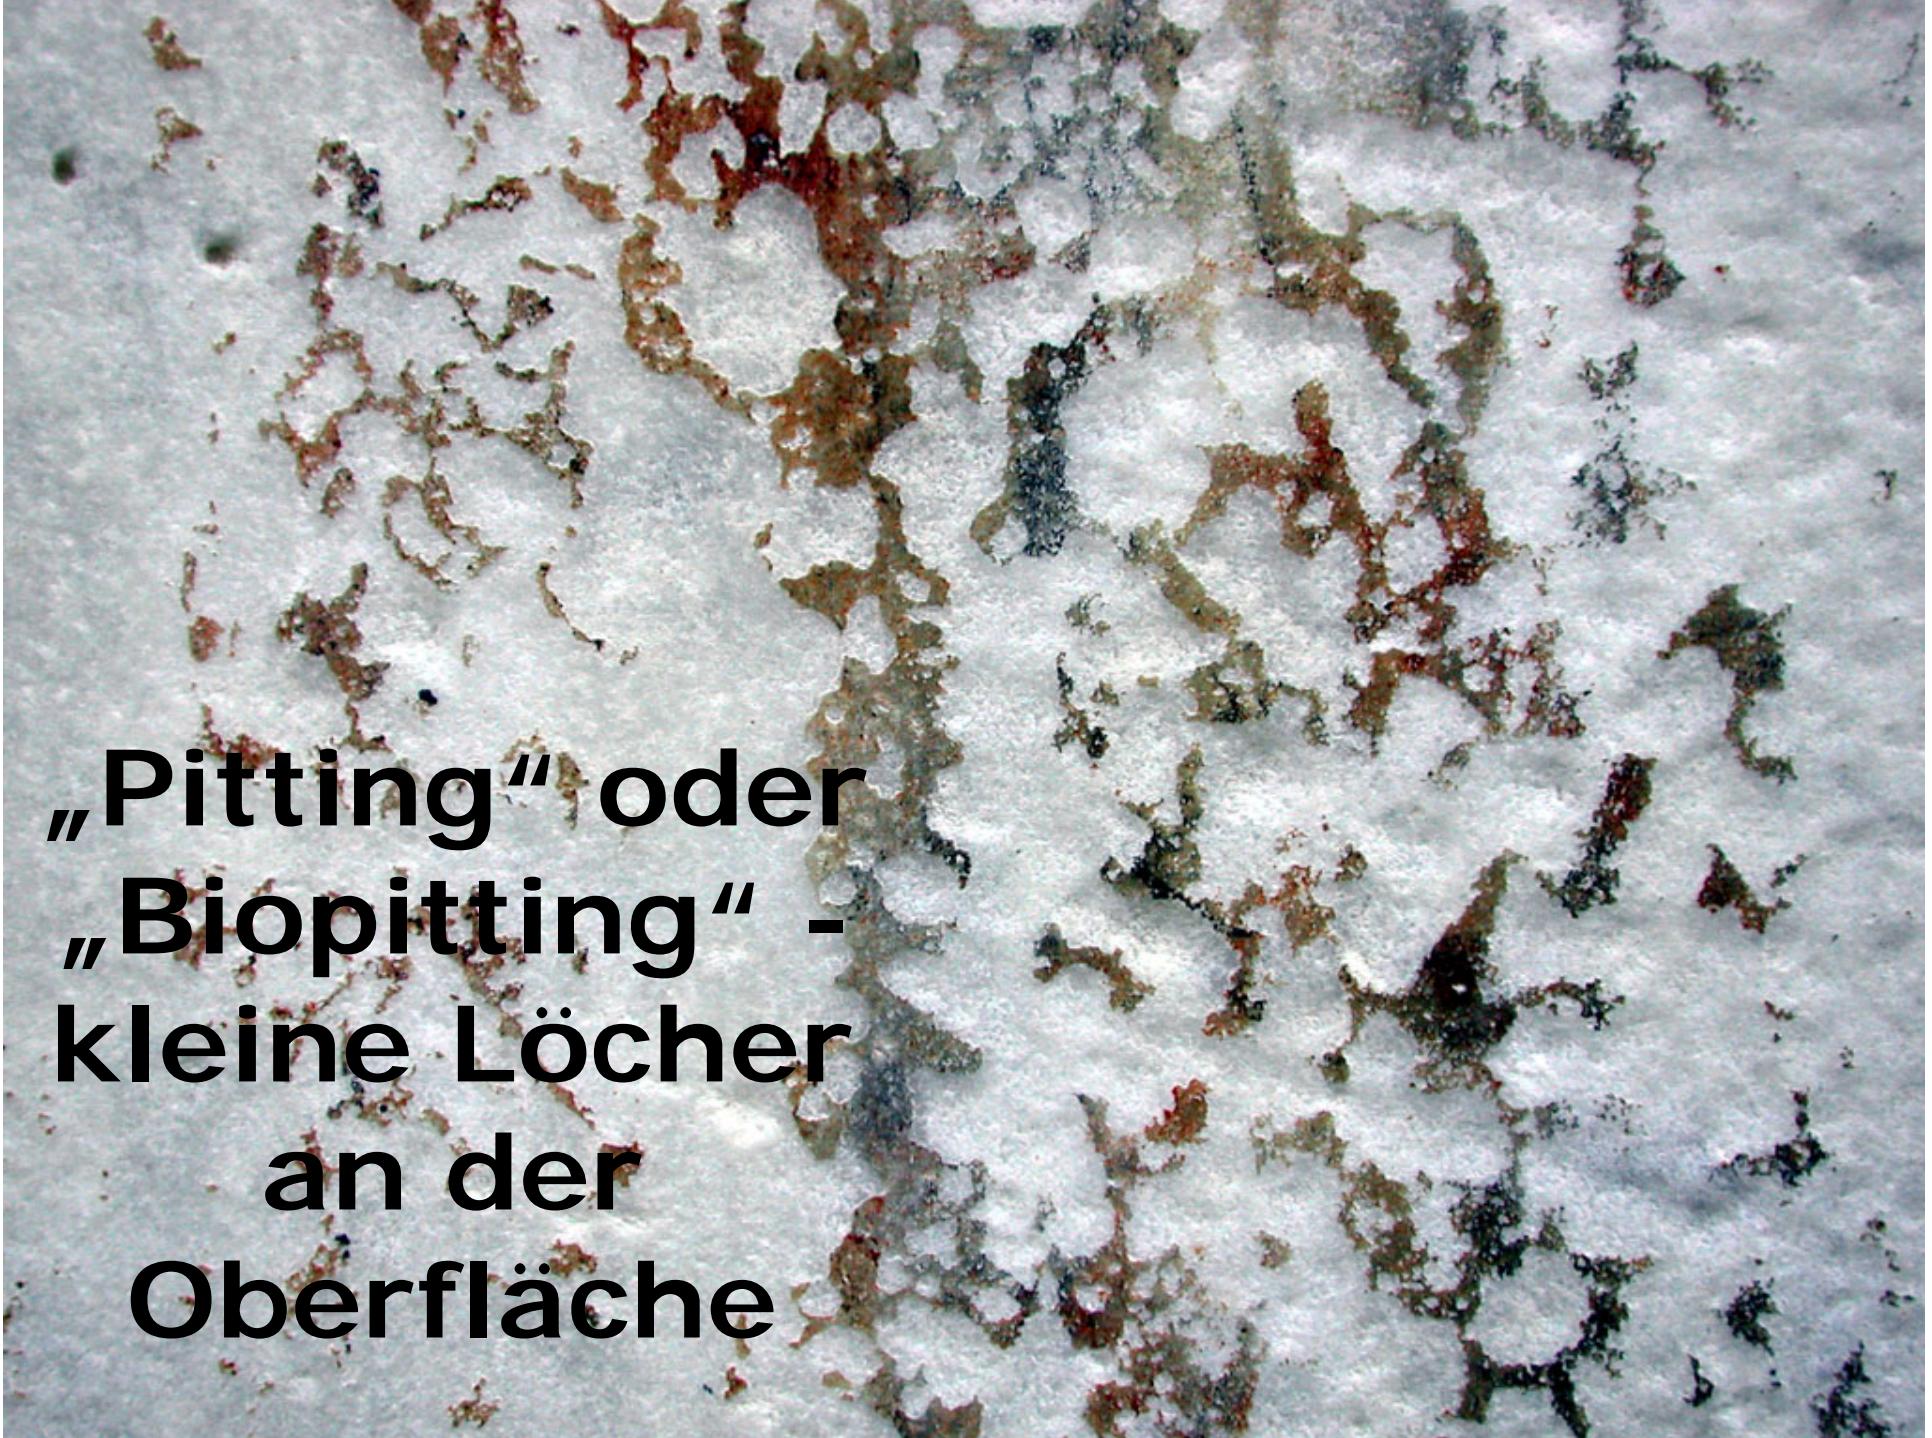
**„Pitting“ oder
„Biopitting“ -
kleine Löcher
an der
Oberfläche**

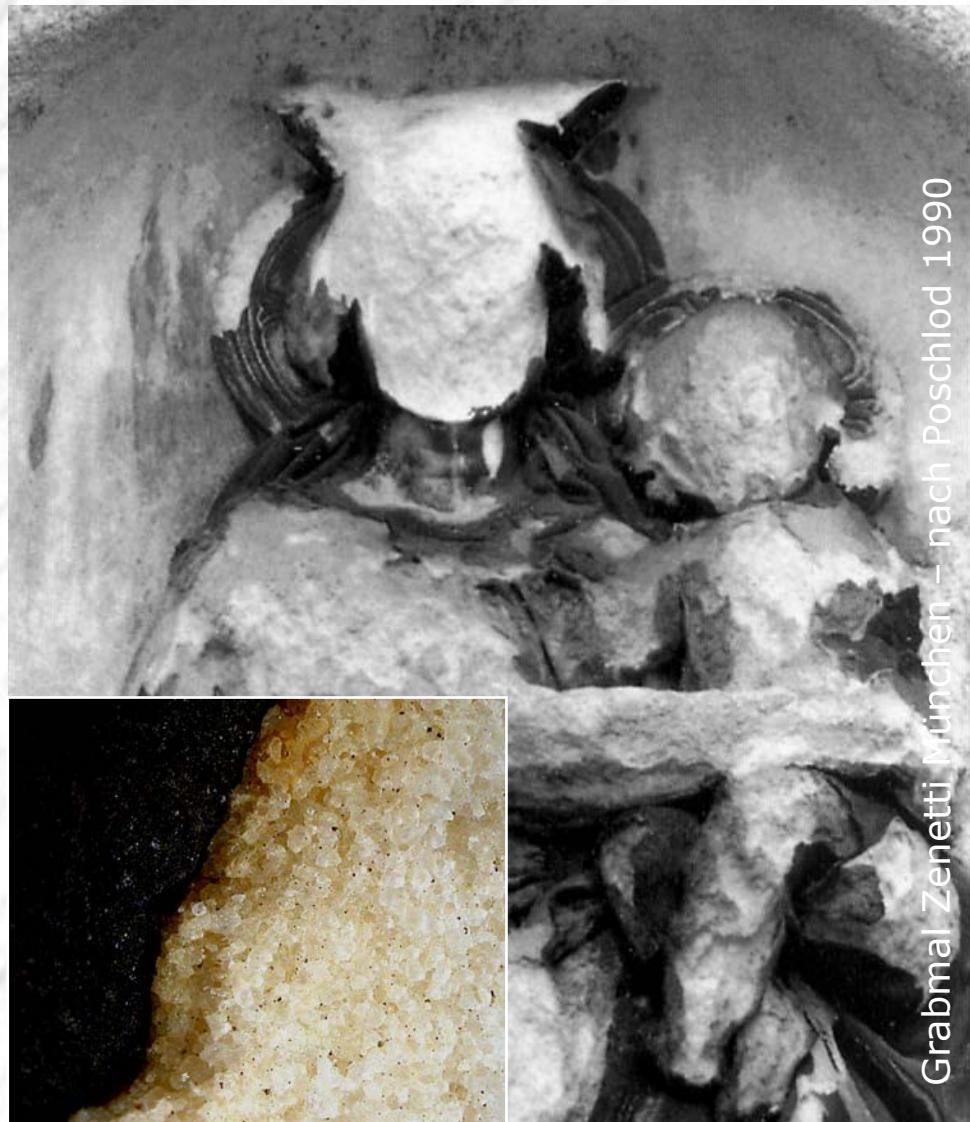
Grabmal Zenetti München – nach Poschlod 1990

Verzuckerung im Mikroskop

Schwarze Gipskruste

Angelöster Kalzit

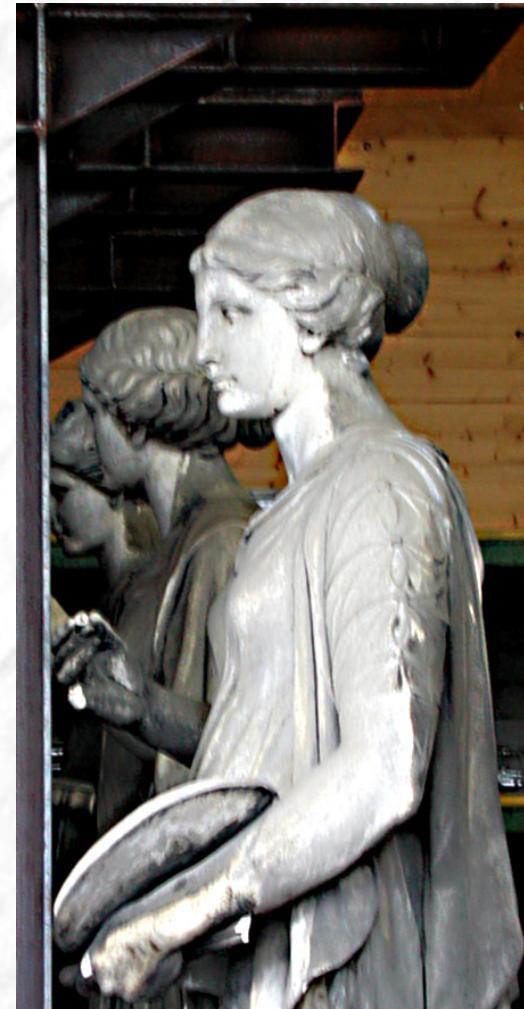
Frühere Behandlung?

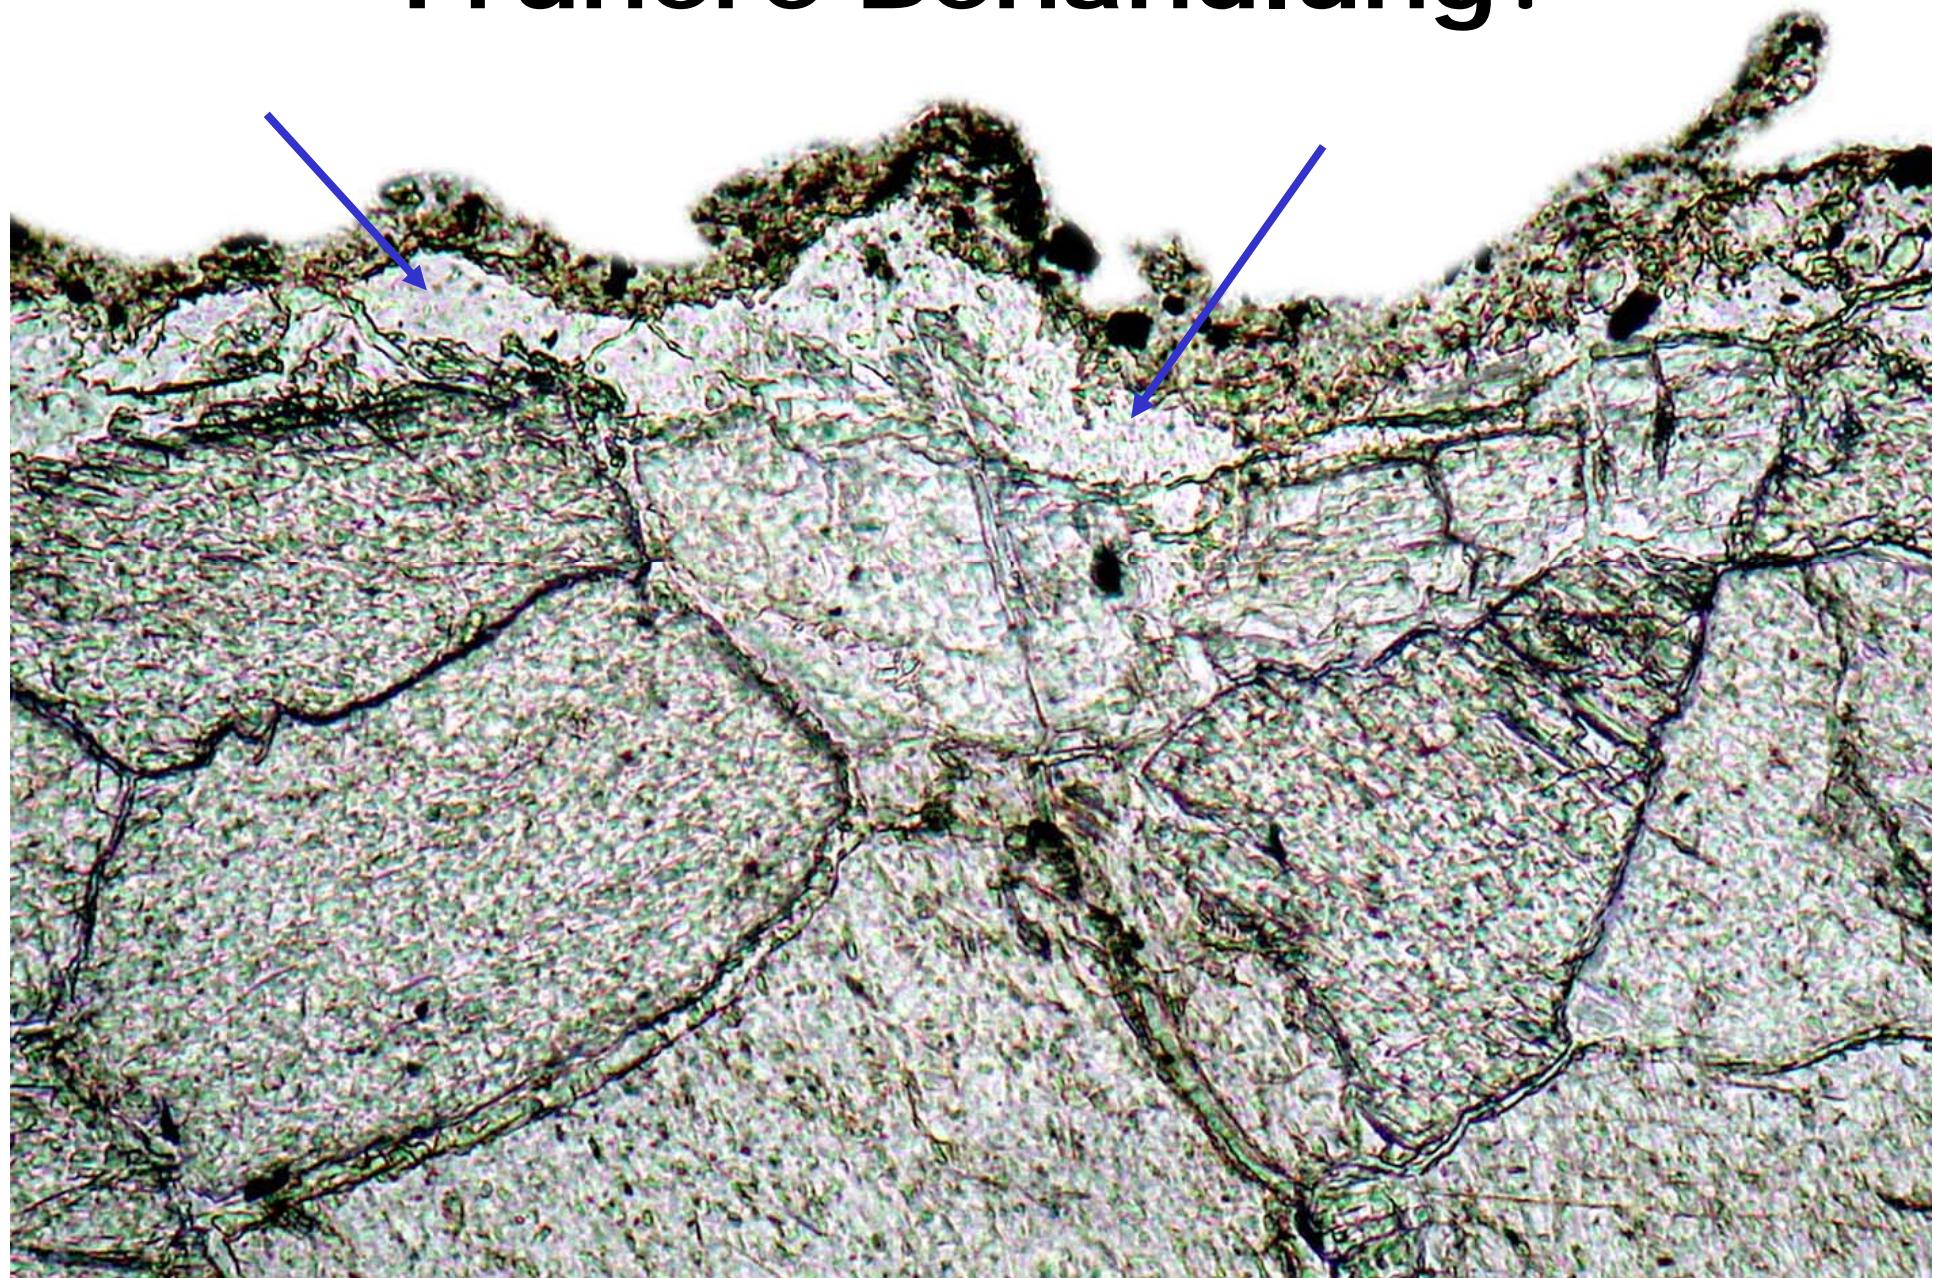
Typische Schäden

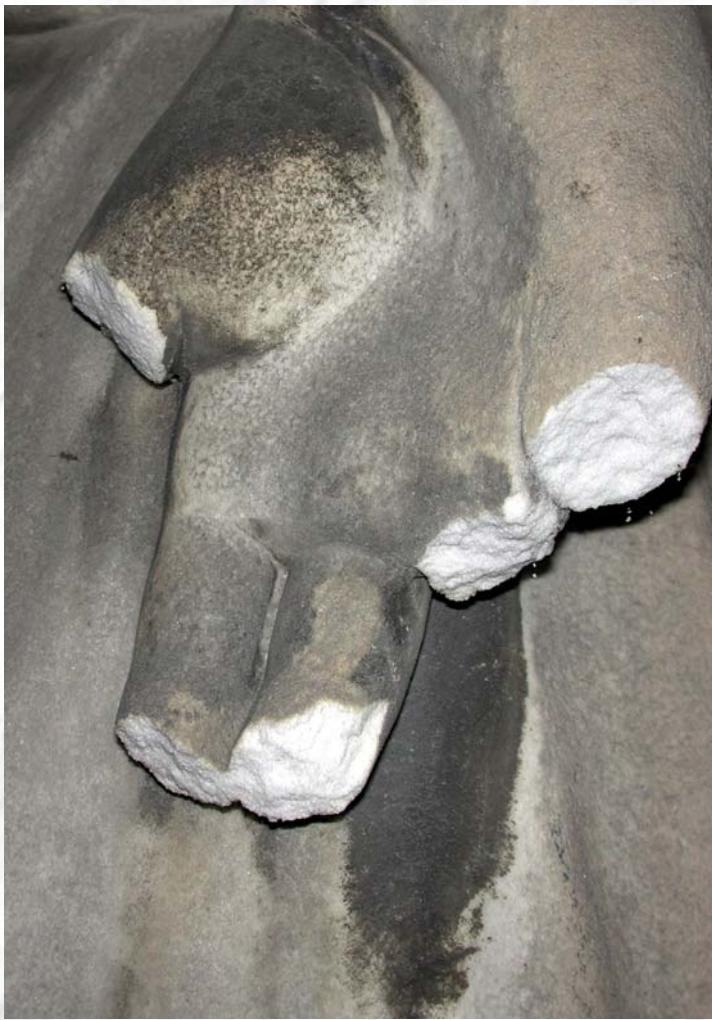
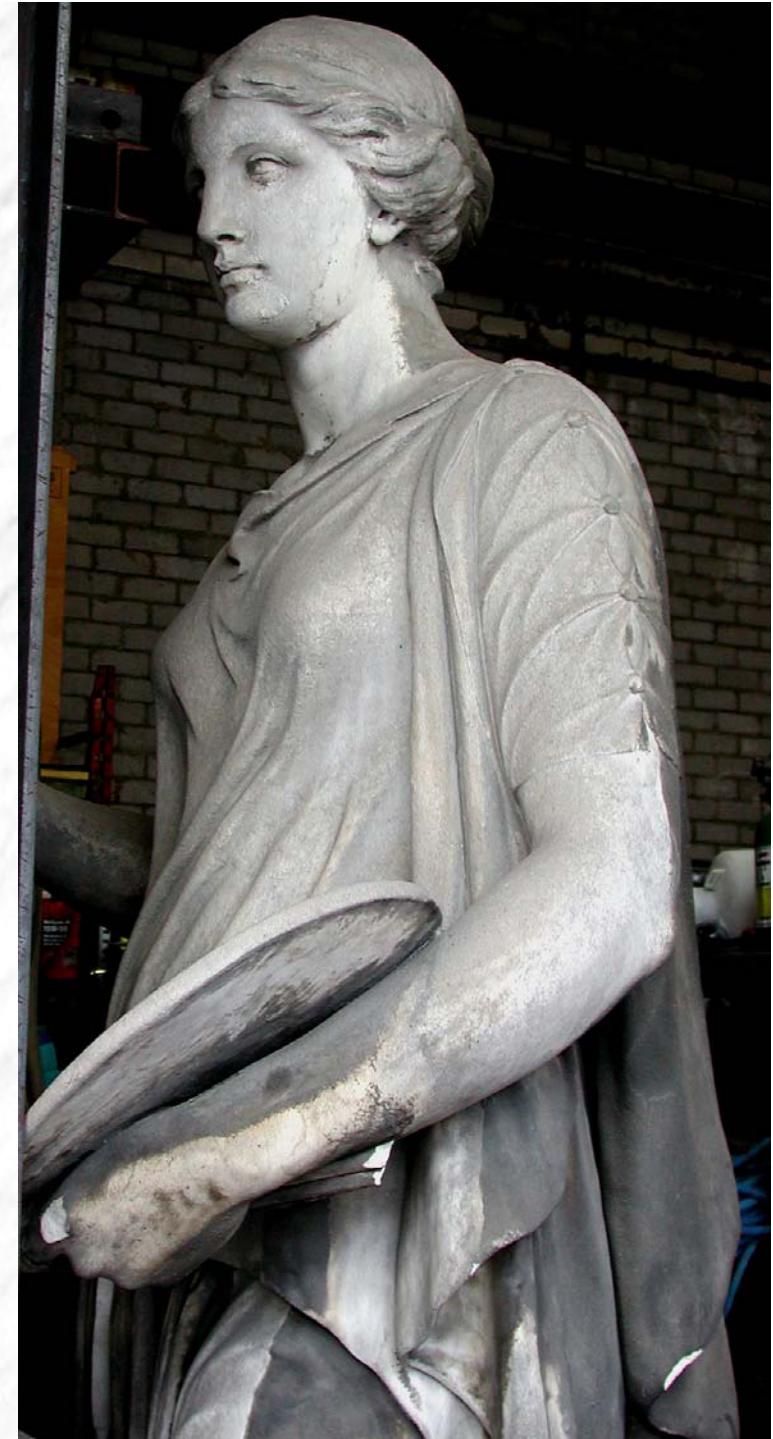
Ultraschall-Messungen

Nach Köhler (1999):

Bern-Skulpturen
Bruchfrischer Marmor:	5,4 - 6,7 km/s
Stark verwitterter Marmor:	3,0 - 4,0 km/s
Abbruchgefährdeter Marmor:	2,0 - <u>3,0</u> km/s (<u>Kern</u>)
Vollständig zerstörter Marmor:	<u>1,0 - 2,0</u> km/s (<u>Finger etc.</u>)
Zuckermarmor:	unter 1,0 km/s

Prognose: Die Skulpturen werden noch 80-100 Jahre überleben, ehe sie einstürzen. Hinunterfallende Teile werden Passanten gefährden.

1. „In Würde sterben lassen“
2. Traditionelle Konservierung
3. Konservierung mittels Acrylharz-Volltränkung
(AVT)
4. Museale Aufbewahrung und neue Skulpturen oder
Kopien herstellen (oder die Nischen leer lassen)
