# En portal er en del av bygningen!

## Fra skadeforståelse til konserveringsplan.

Per Storemyr

Archaeology & Conservation Services

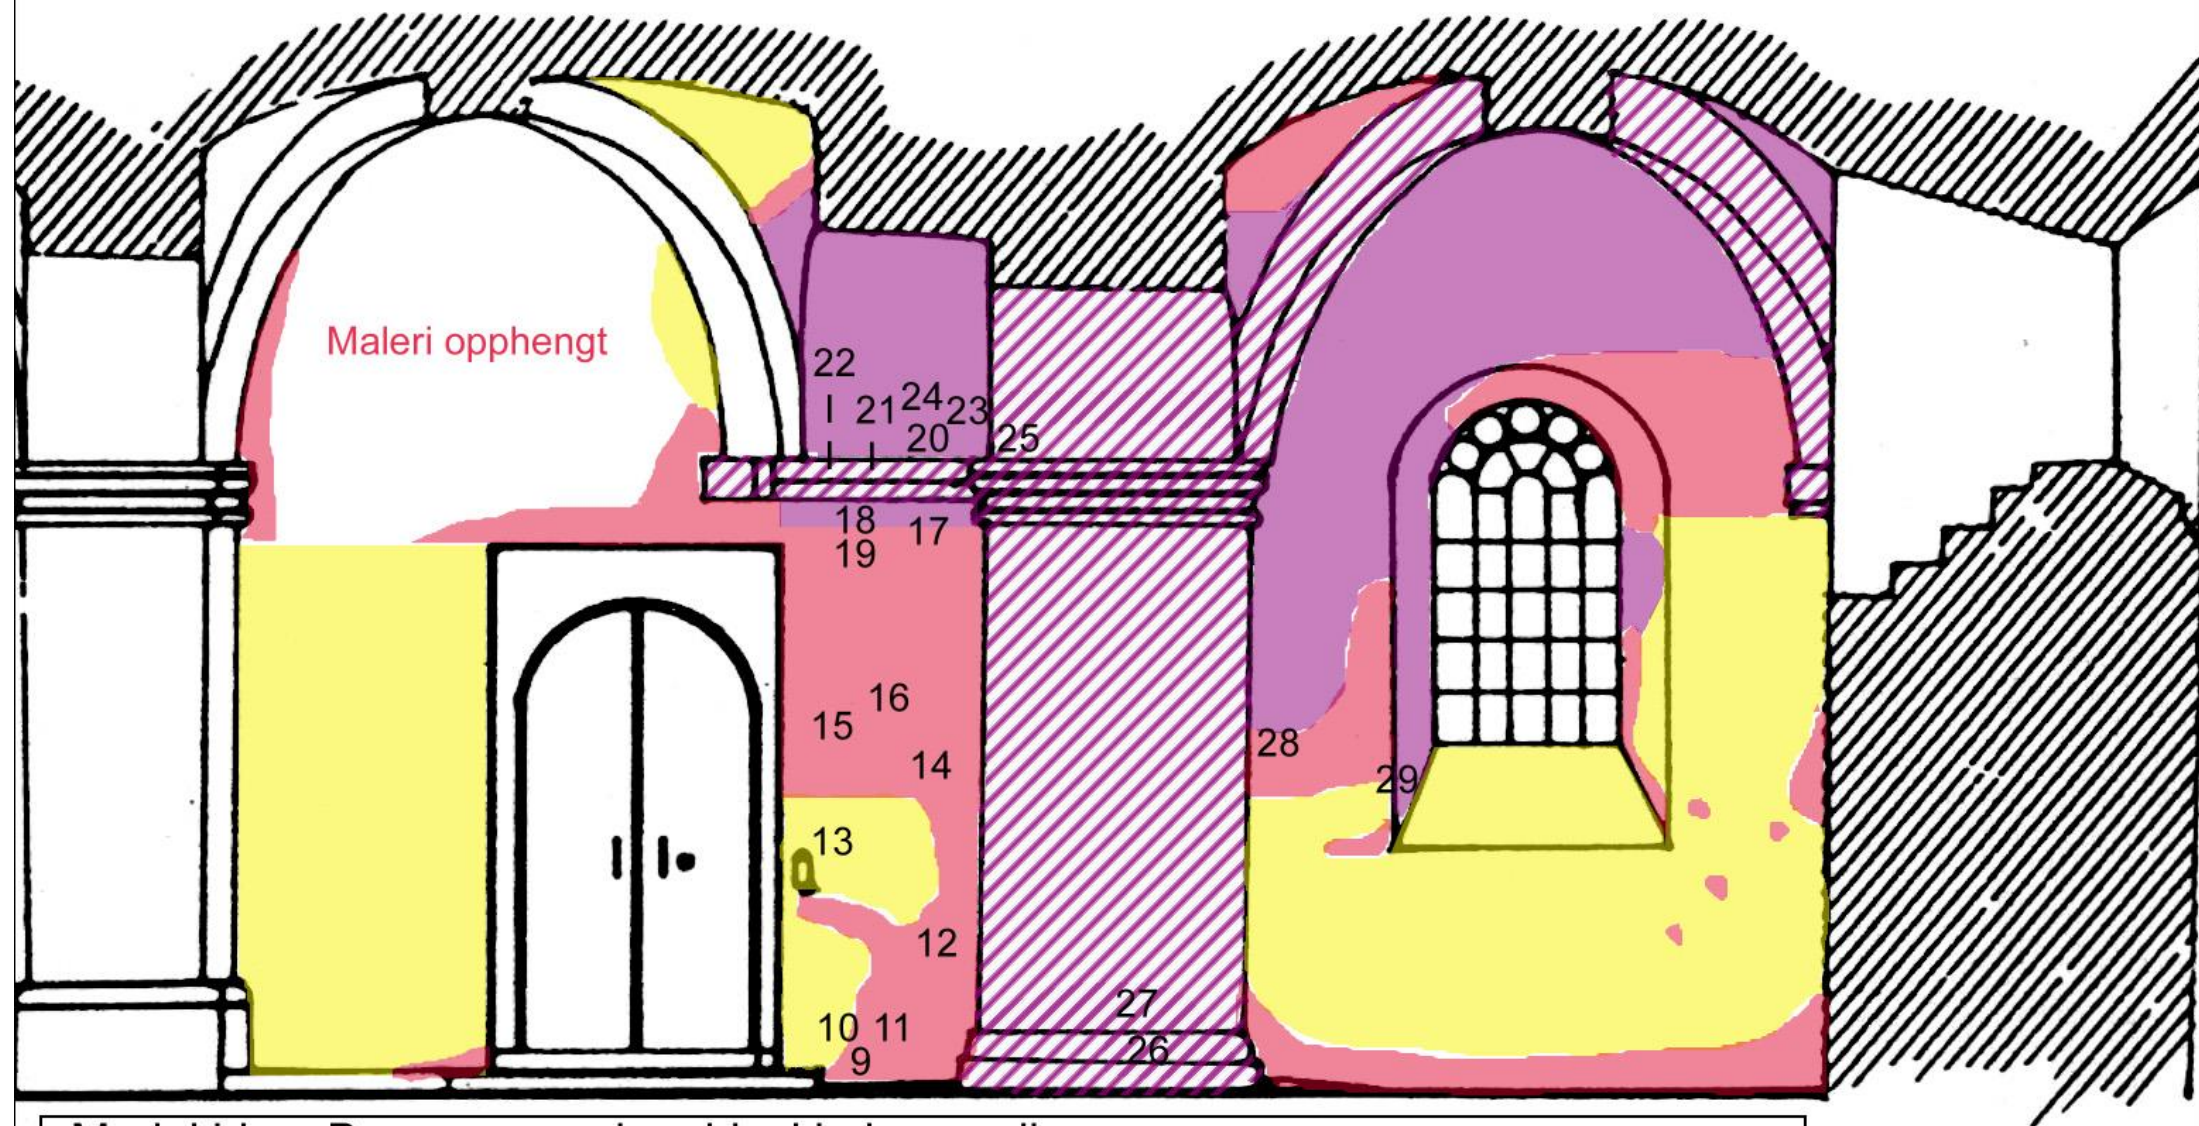
Mariakirken Bergen - søndre sideskip innvendig  
Kartlegging av materialer og skader

Utført av Per Storemyr 1992, tegnet i 1999

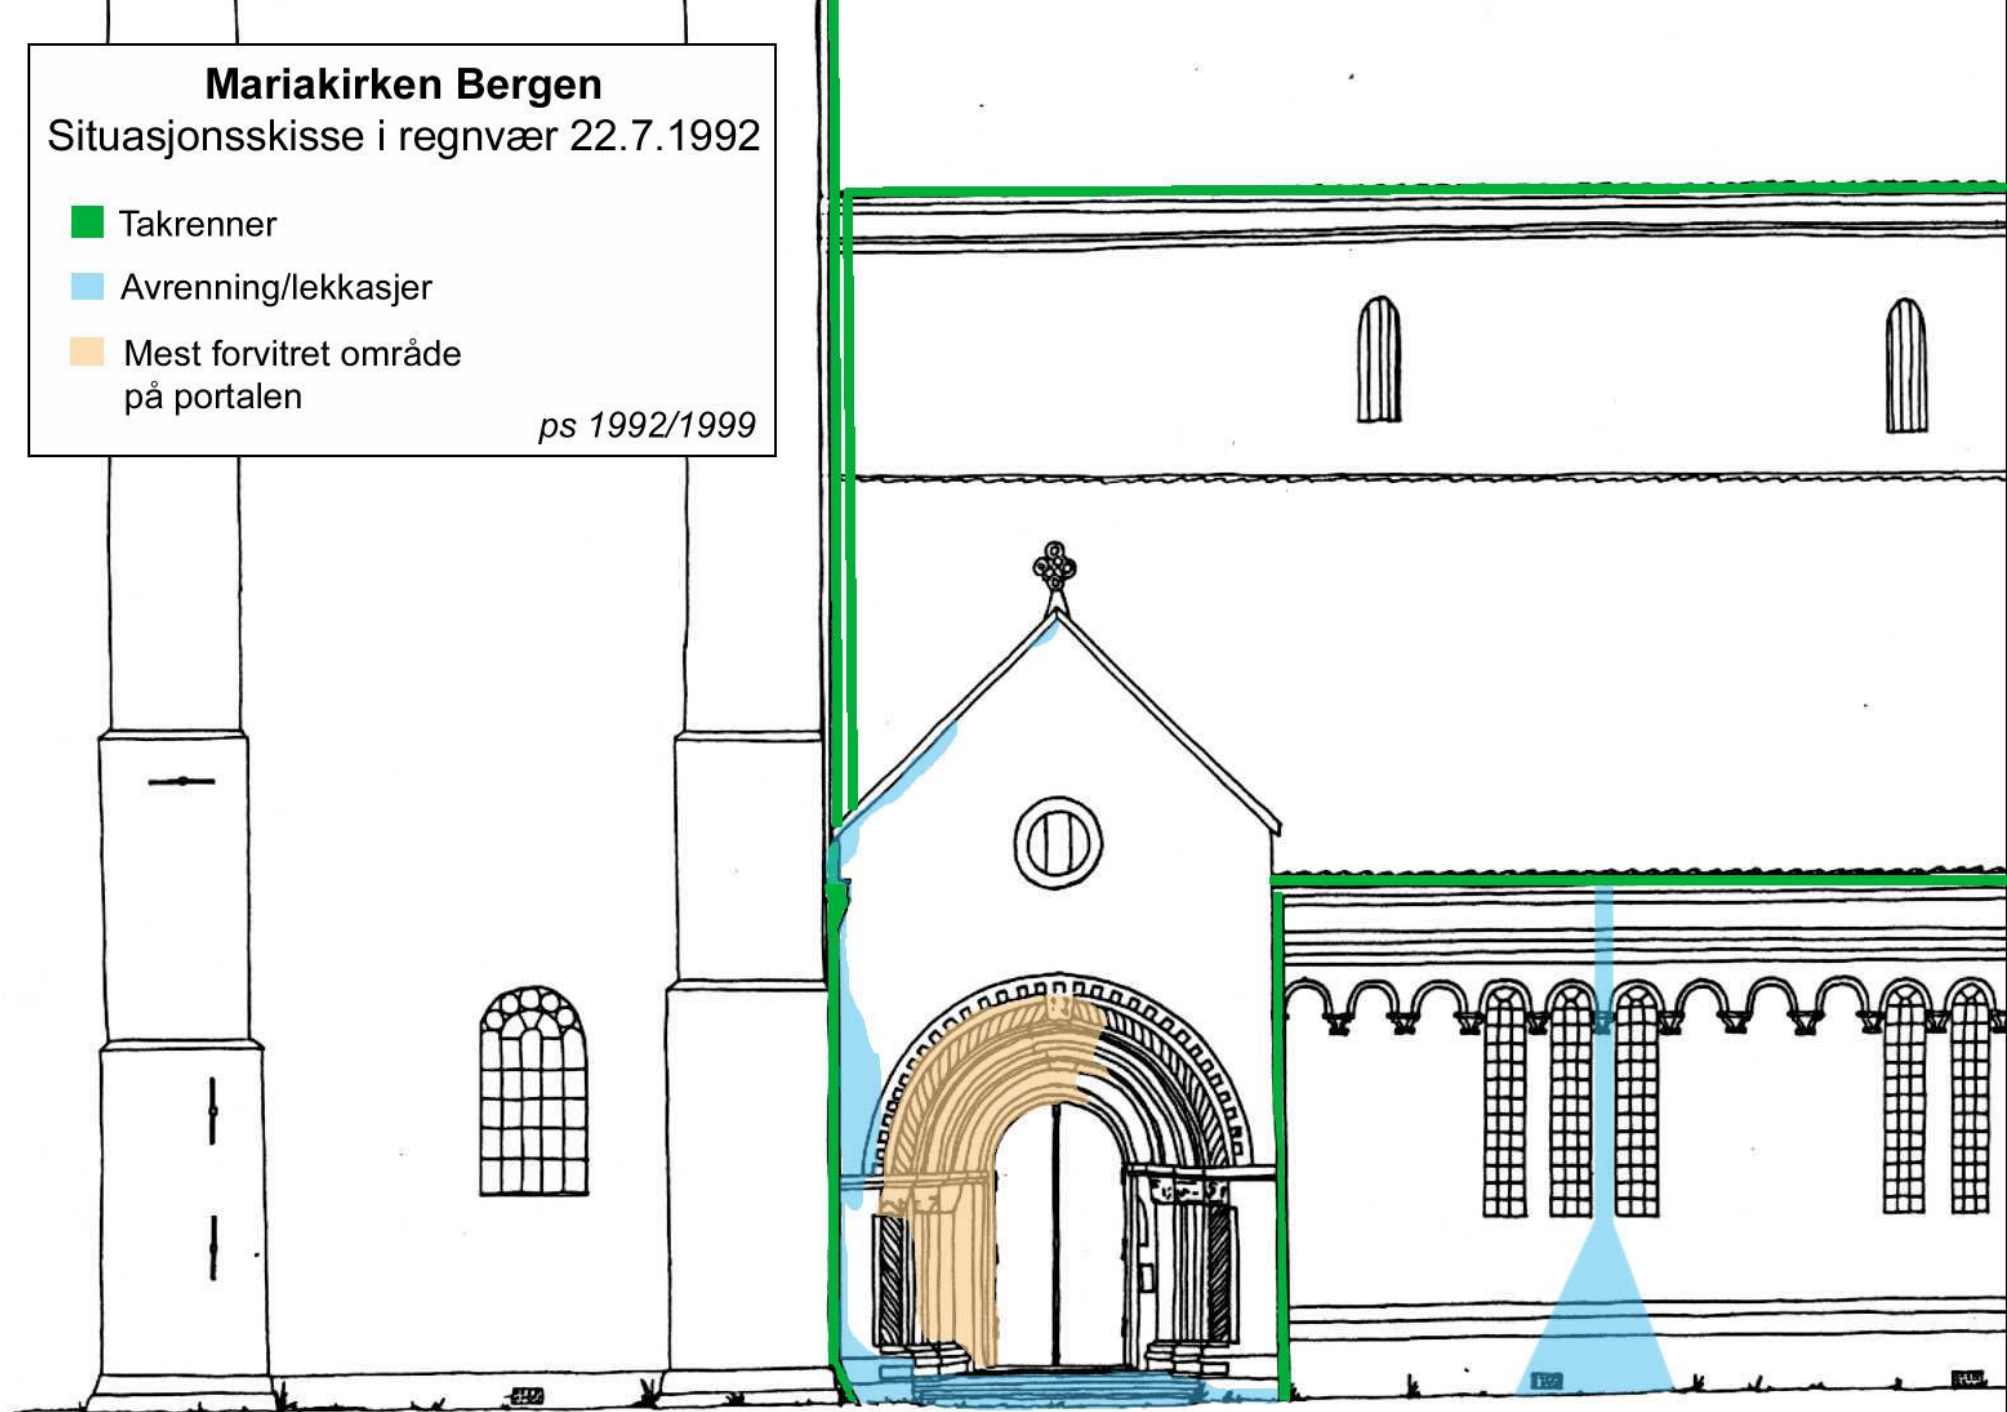
# Mariakirken Bergen

Situasjonsskisse i regnvær 22.7.1992

Mest forvitret område på portalen

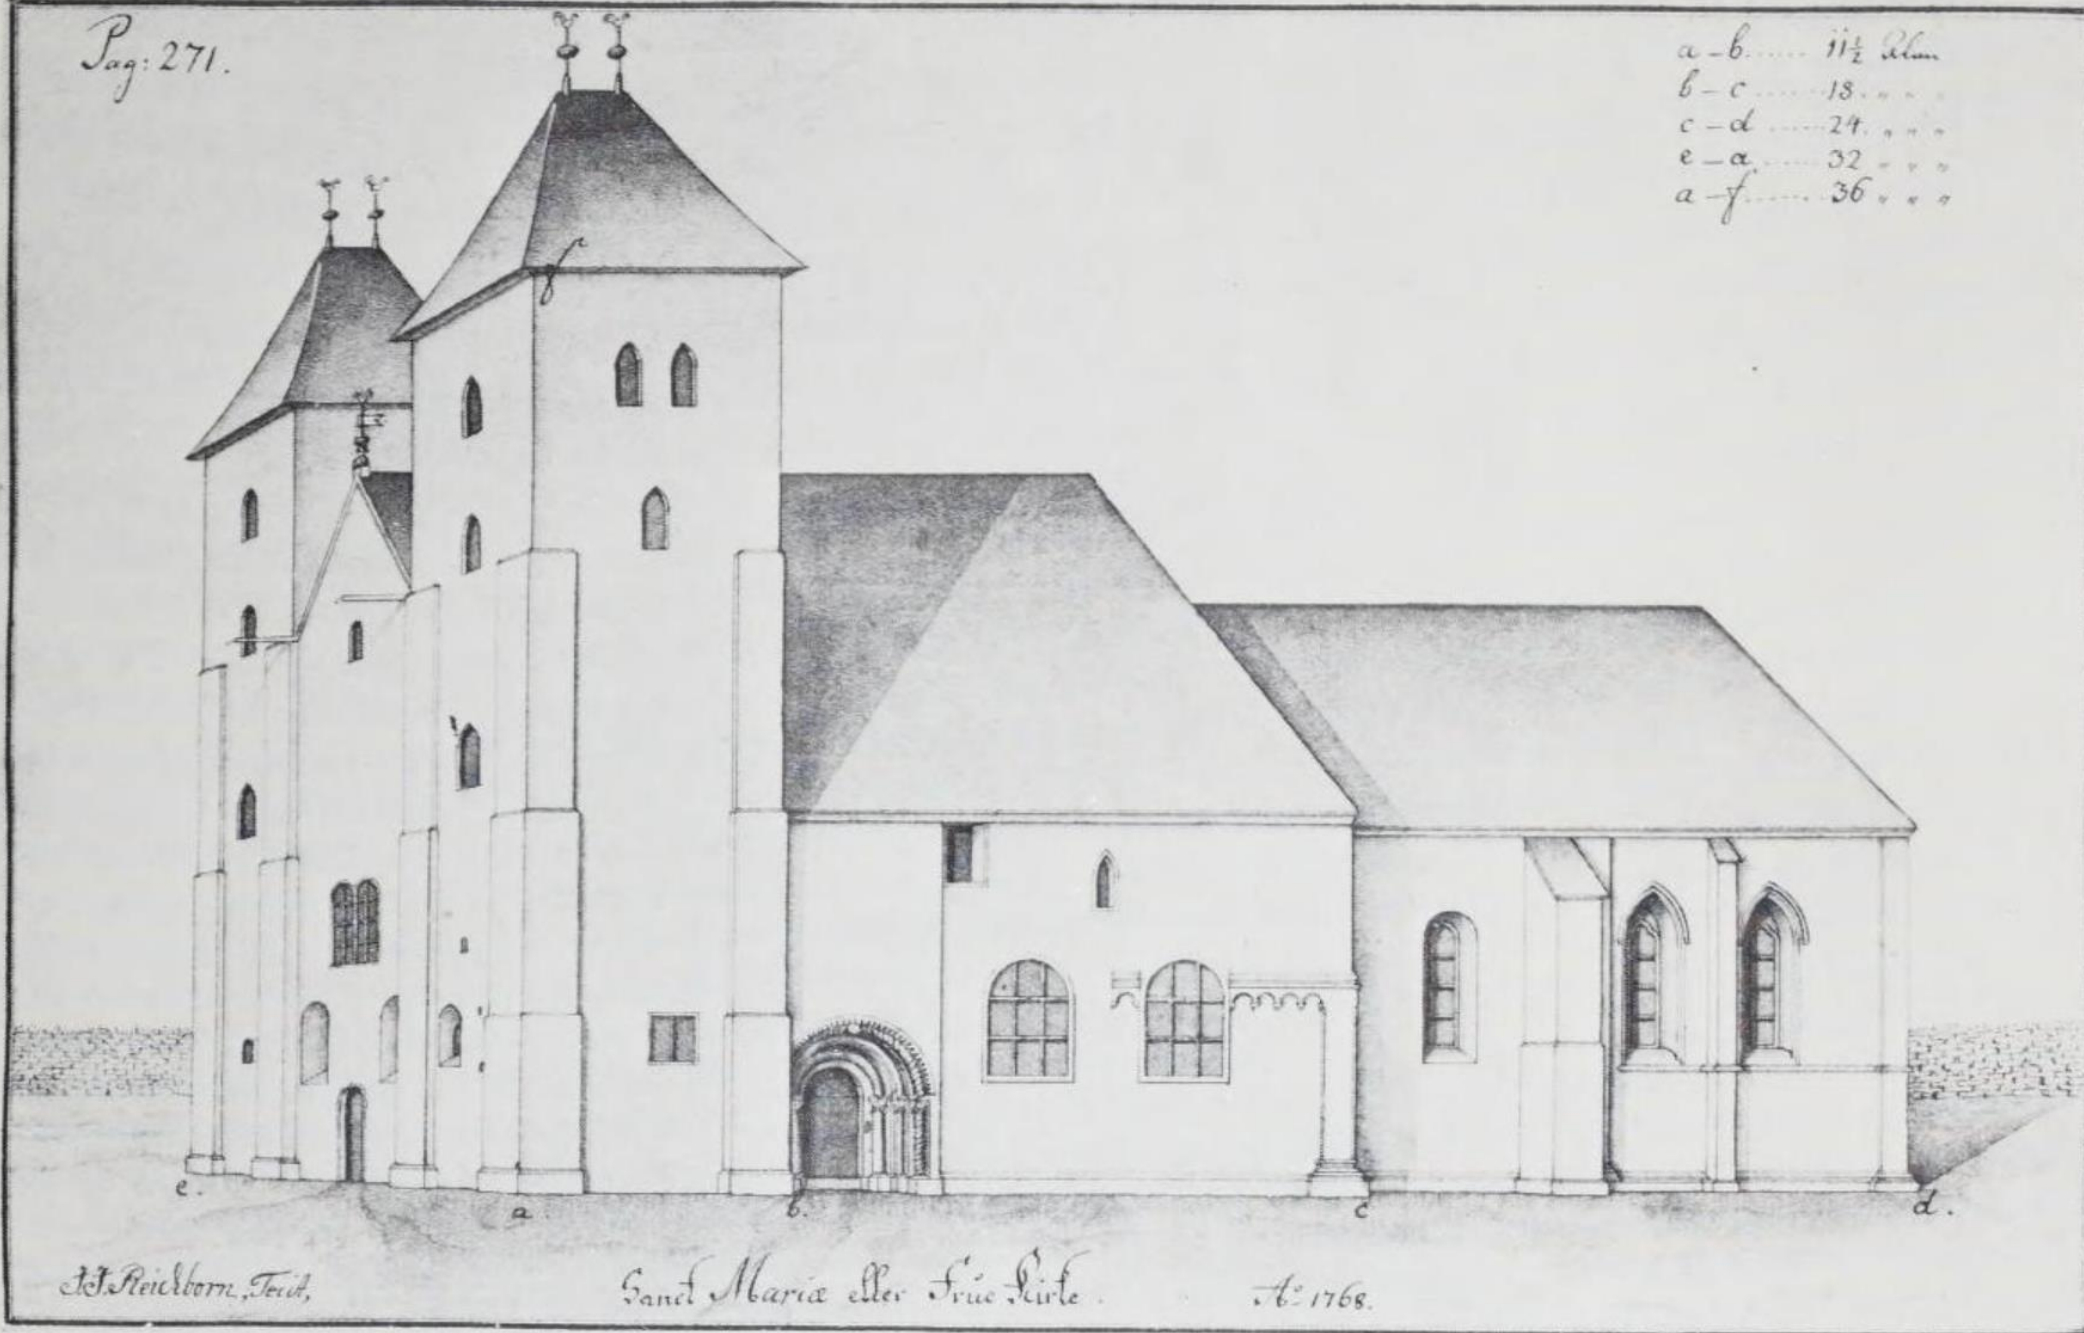
Mariakirken 1768. Tegnet av J. J. Reichborn. Foto Historisk museum, Bergen.

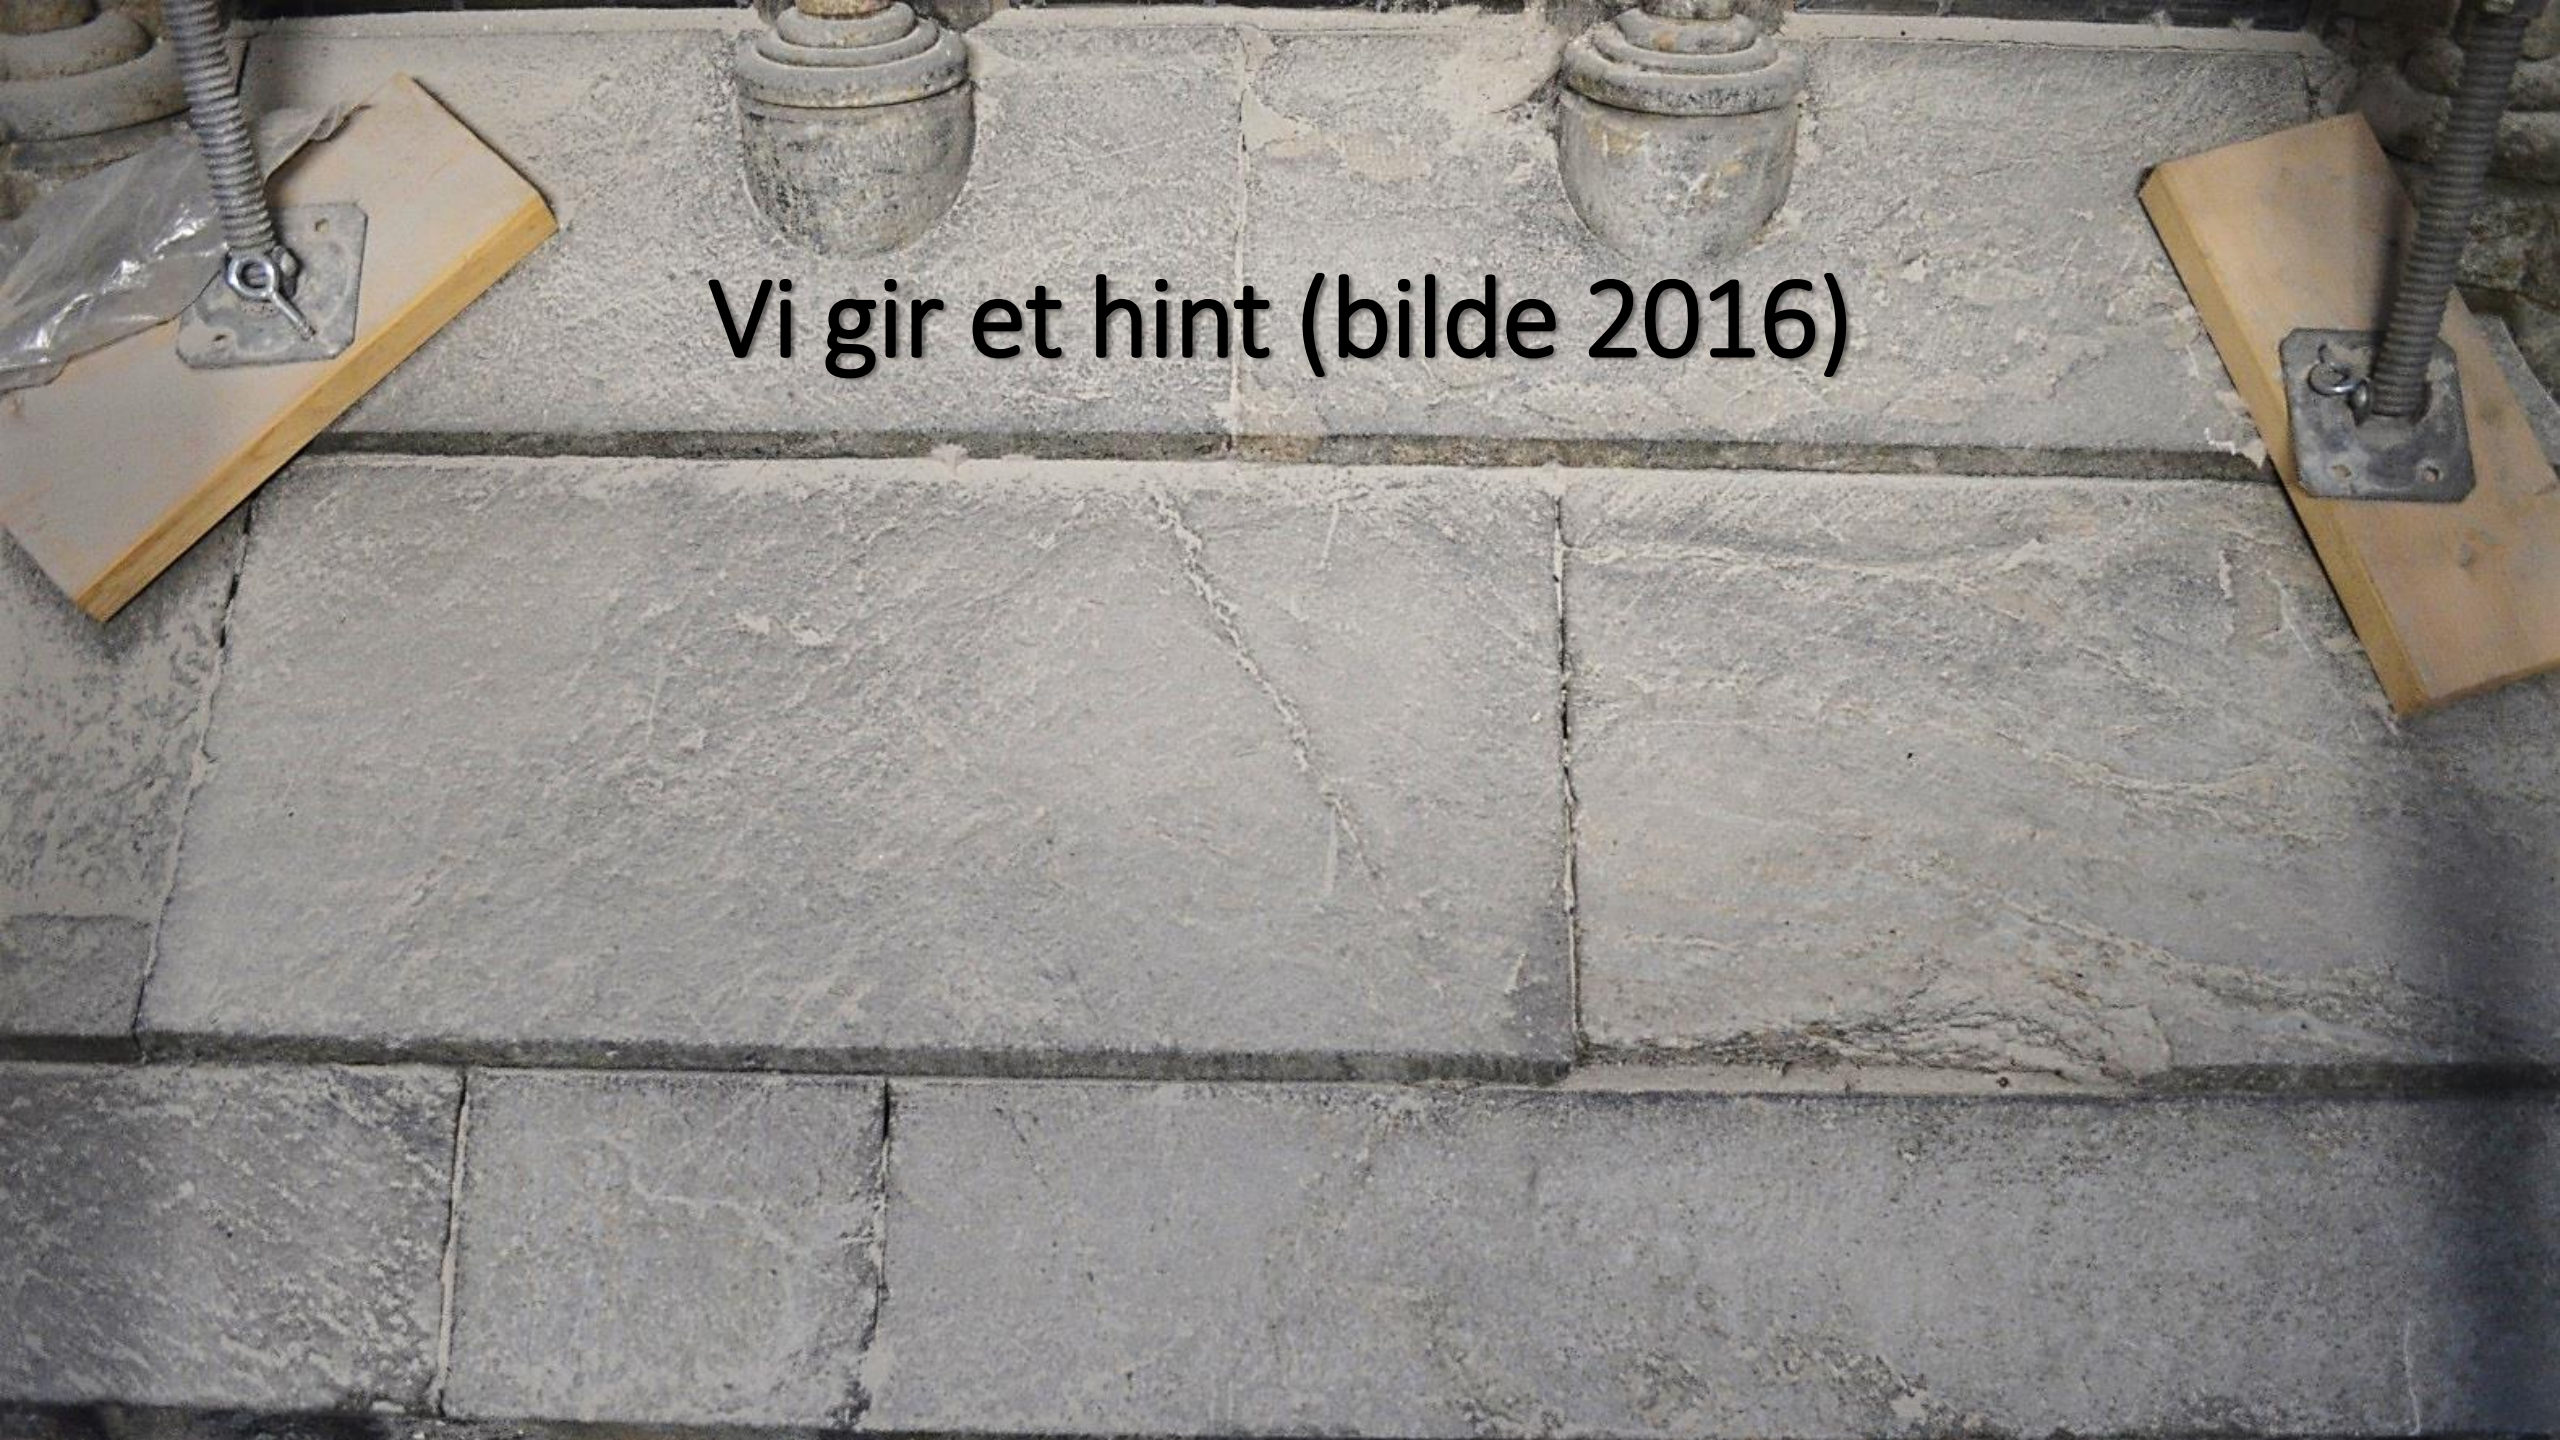
Vi gir et hint (bilde 2016)

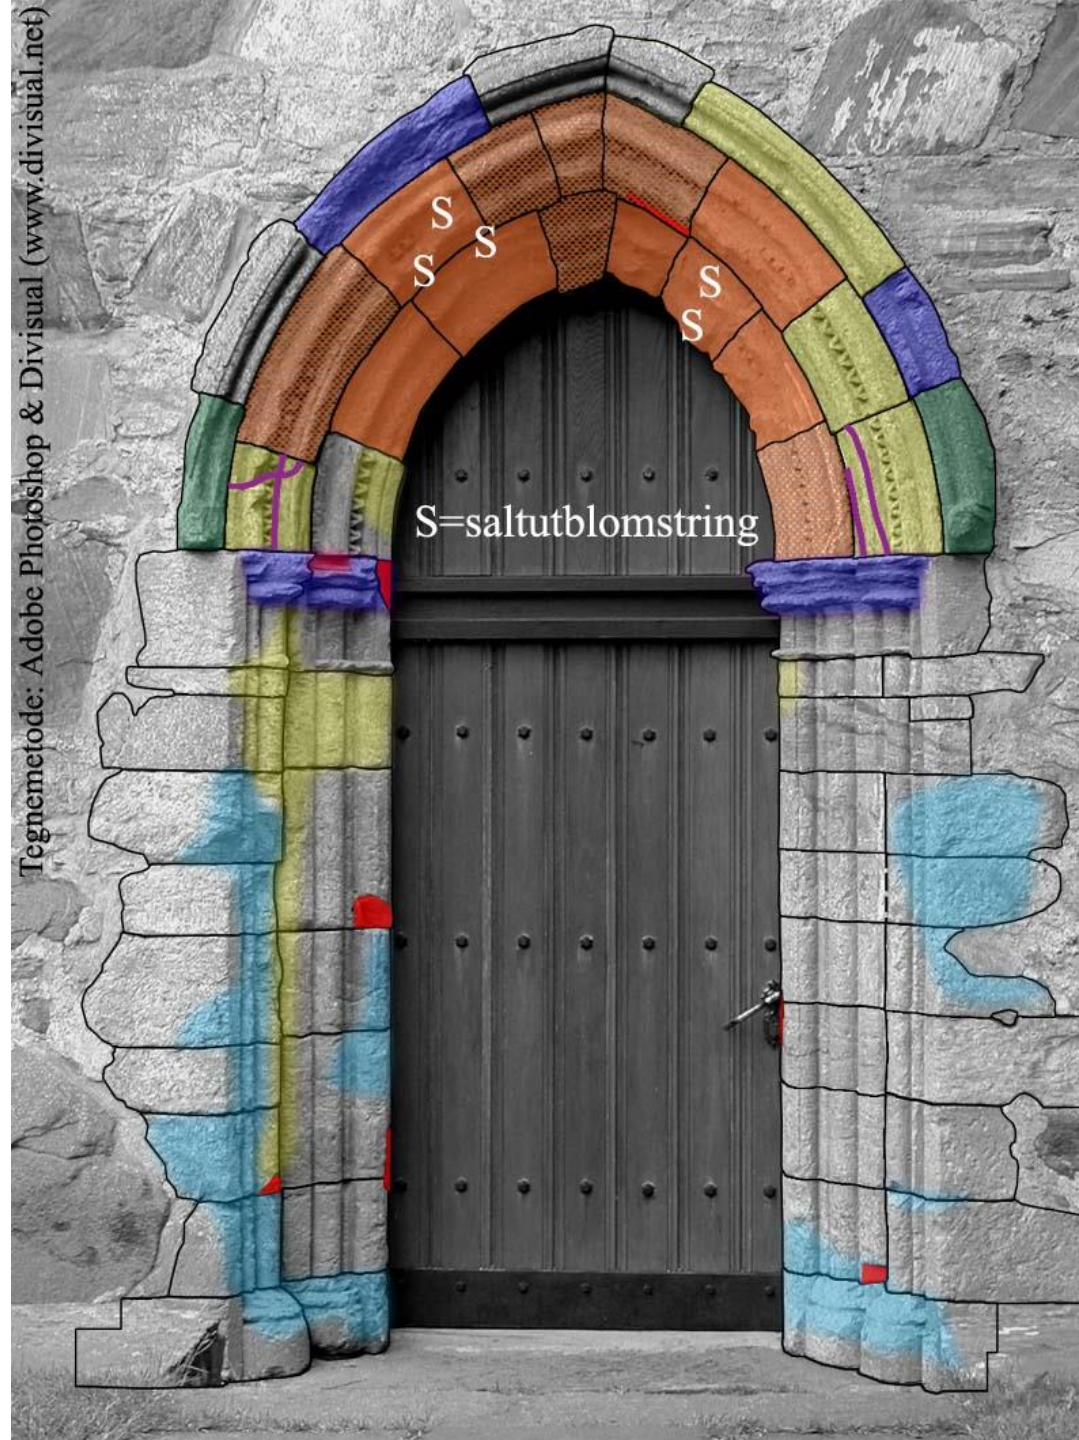
## Utstein kloster

### Skipets vestportal

Bakgrunnsbilde tatt 25.6.2001  
Kartlegging & rentegning:  
Per Storemyr, juli 2001

- Aktiv pulverisering - stein-  
overflate borte
- Aktiv pulverisering - intakt overfl.
- Lite aktiv pulverisering
- Lite aktiv delaminering - ov.fl. bort
- Sterkt "slitte" stein - lite aktiv
- "Slitte" steinoverflater - lite aktiv
- Steinsprekker
- Veldefinerte steinbiter falt av -  
ofte pga. rustede jernkramper
