Gamle og nye skader på Utsteins vestportal:

Fra «Den lille istid» til i dag

# DOKUMENTASJON AV SKIPETS VESTPORTAL PÅ UTSTEIN KLOSTERKIRKE

### Skipets vestportal

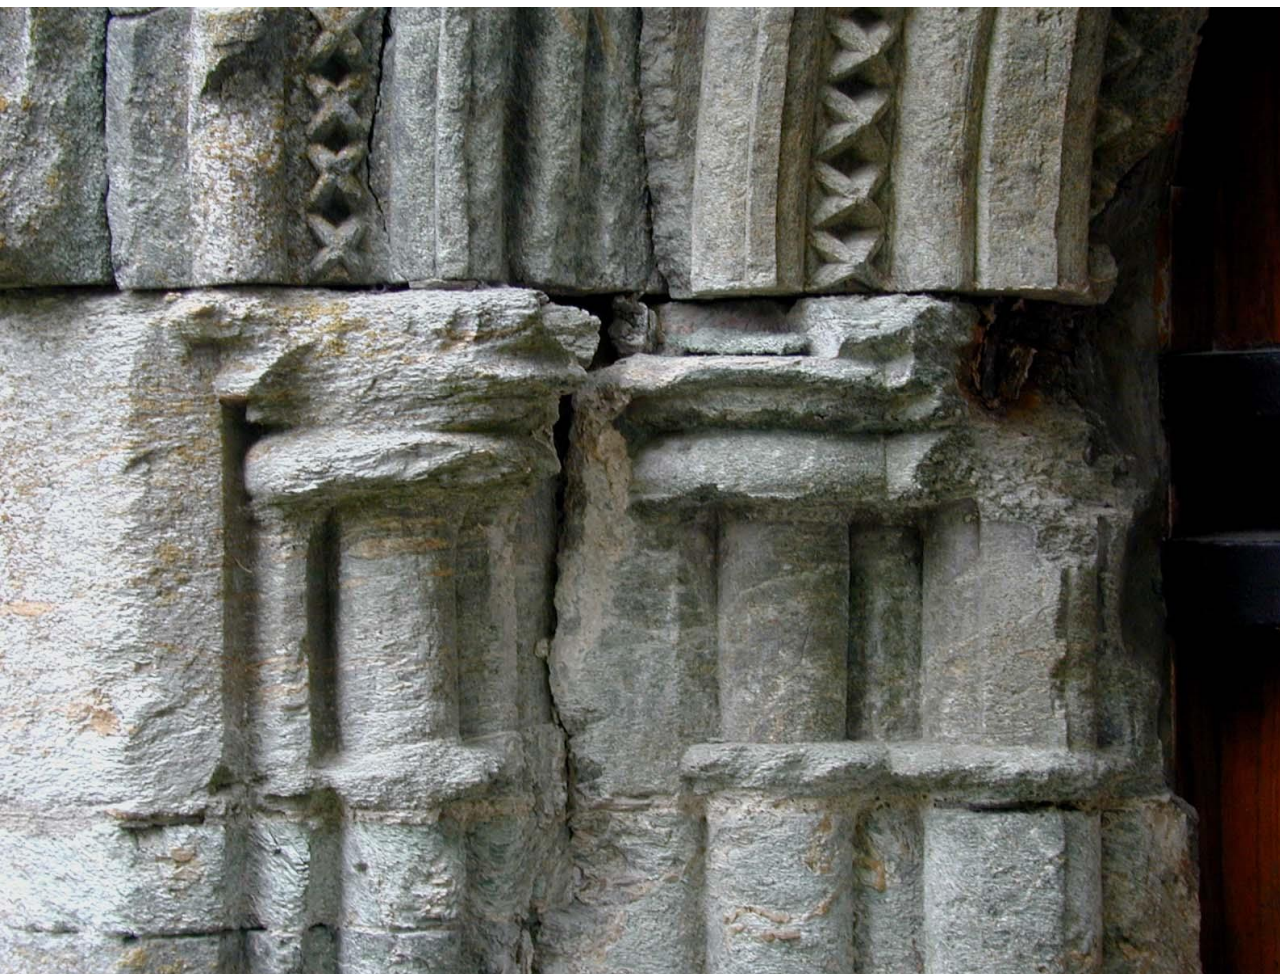
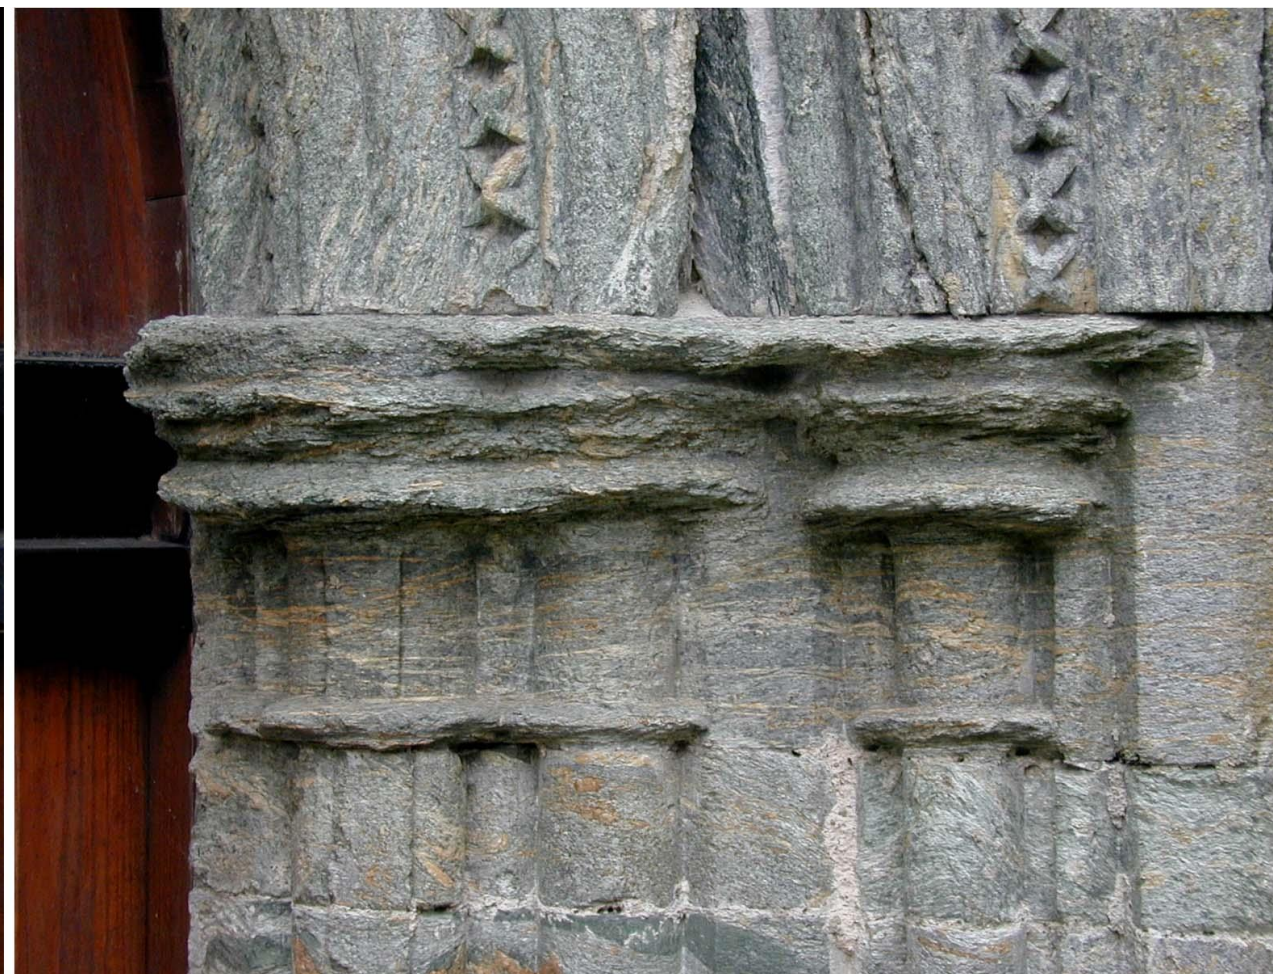
Kapitelene er ulike på de to sidene

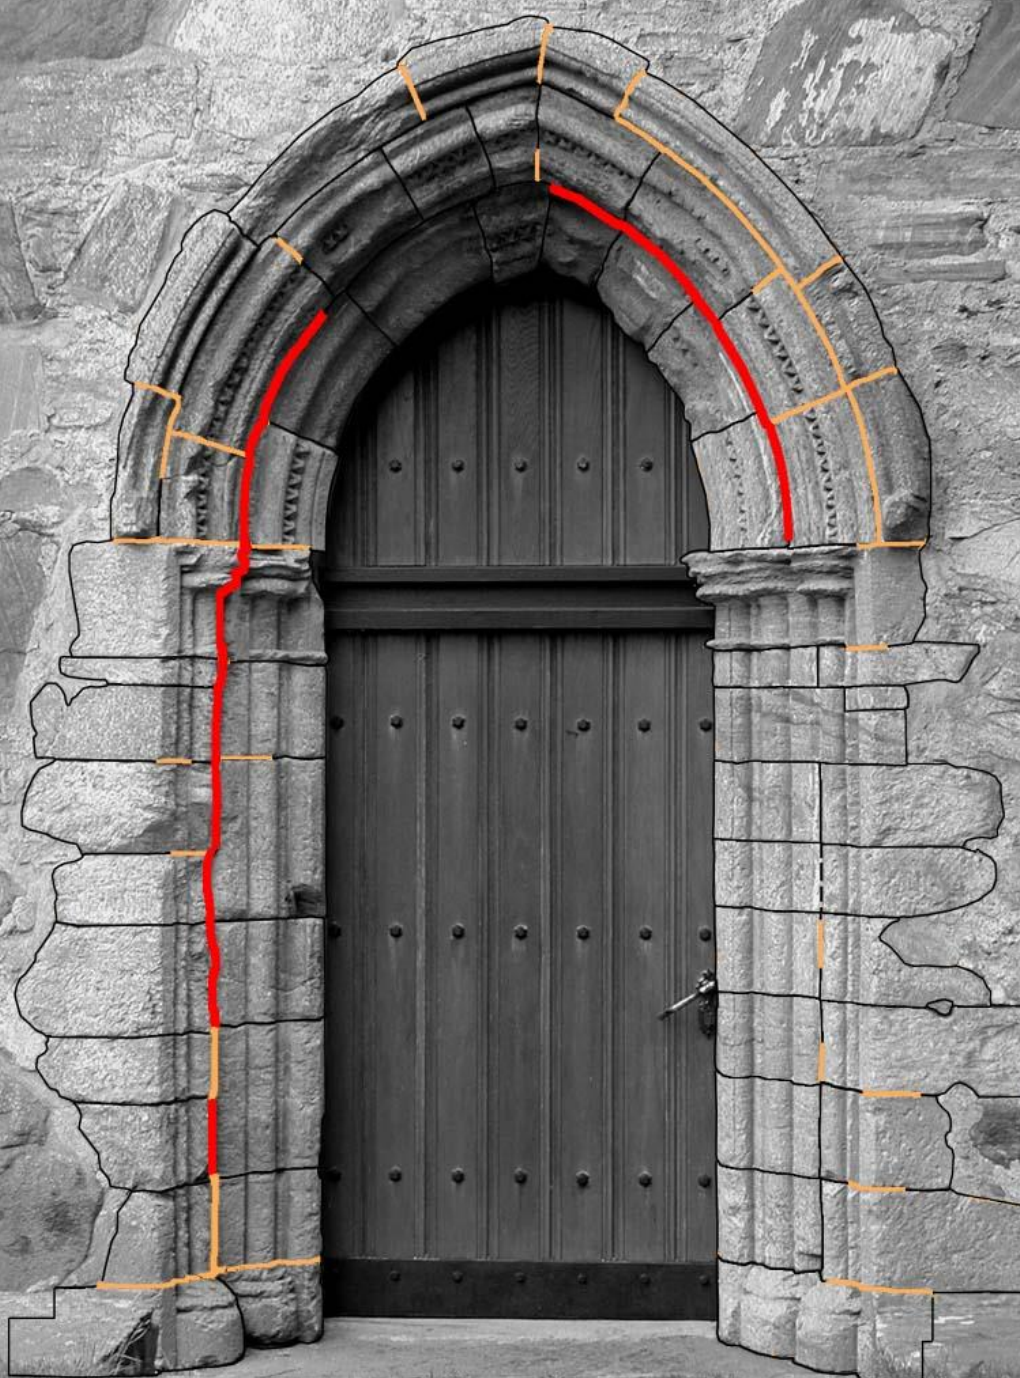
### Mørtel- og fugeskader

- Større sprekker og åpninger
- Mindre sprekker og åpninger

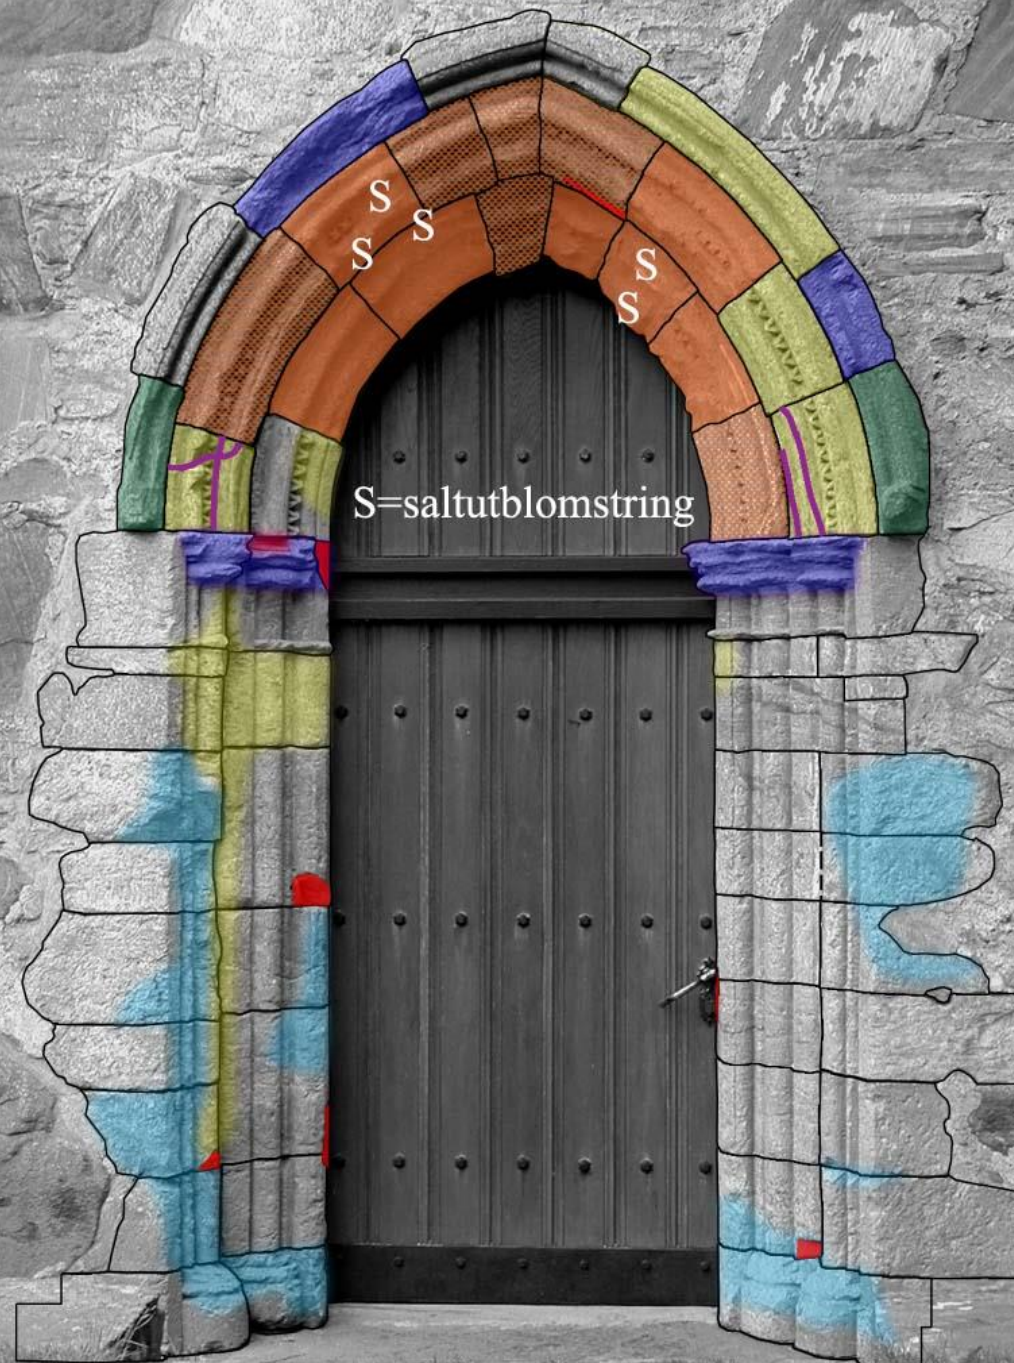
### Skader og forvitring

- Aktiv pulverisering - stein-overflate borte
- Aktiv pulverisering - intakt overfl.
- Lite aktiv pulverisering
- Lite aktiv delaminering - ov.fl. bort
- Sterkt "slitte" stein - lite aktiv
- "Slitte" steinoverflater - lite aktiv
- Steinsprekker
- Veldefinerte steinbiter falt av - ofte pga. rustede jernkramper

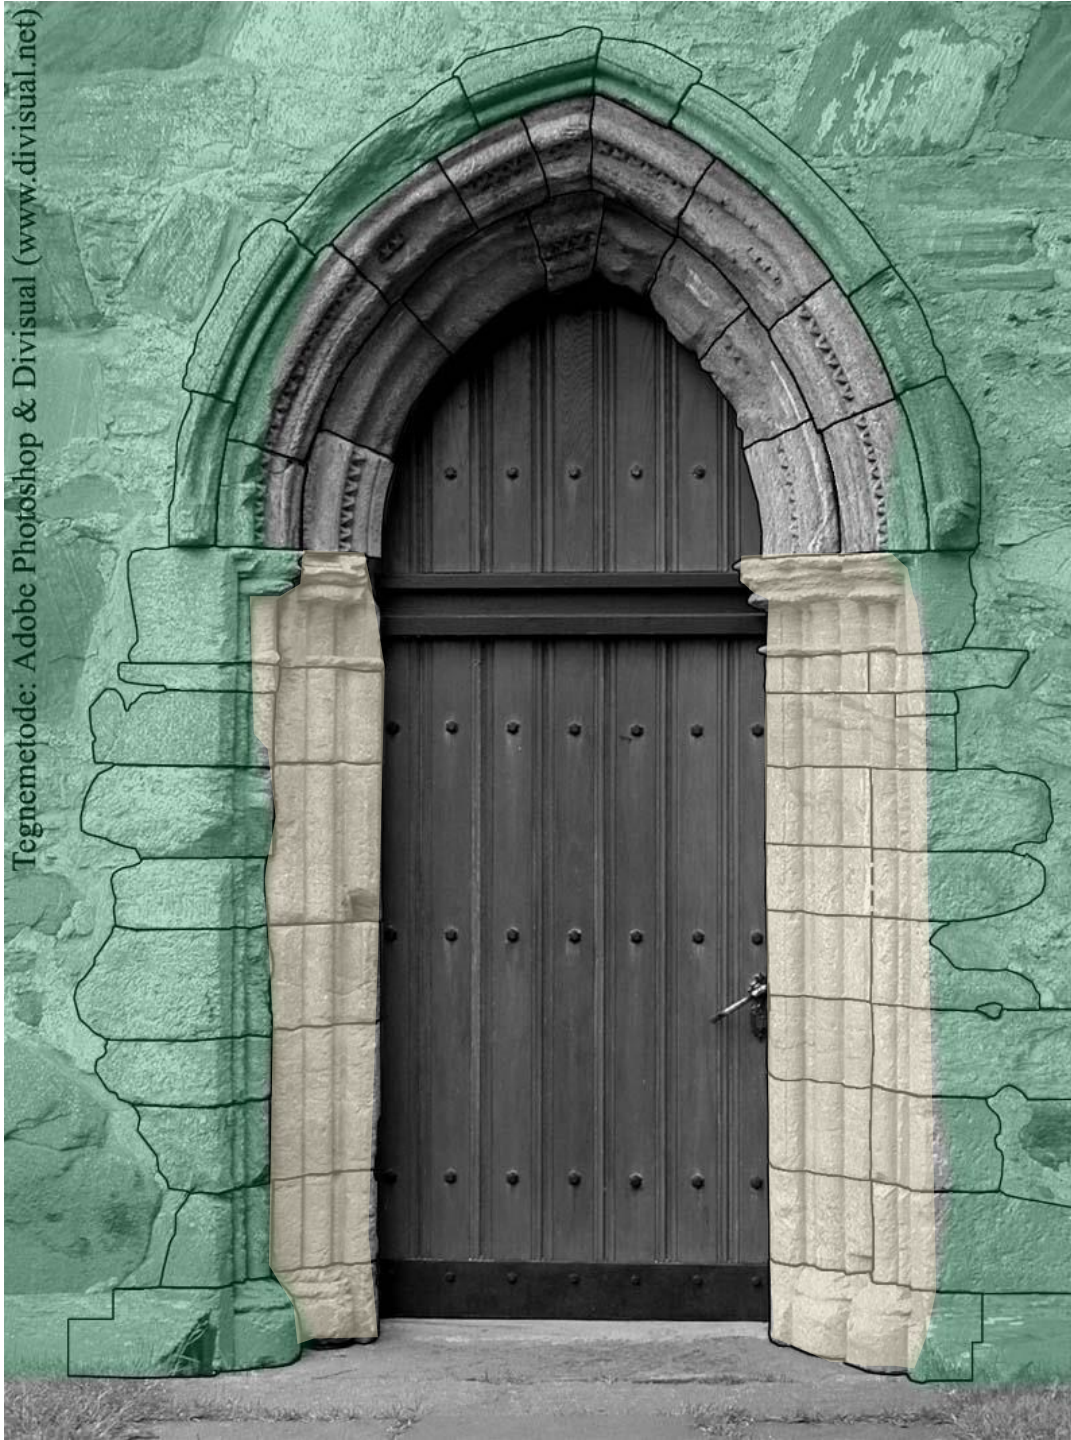
### Eksponeringsforhold/lav

Grønt angir vekst av lav, dvs.  
hvor portalområdet er sterkt  
eksponert for nedbør

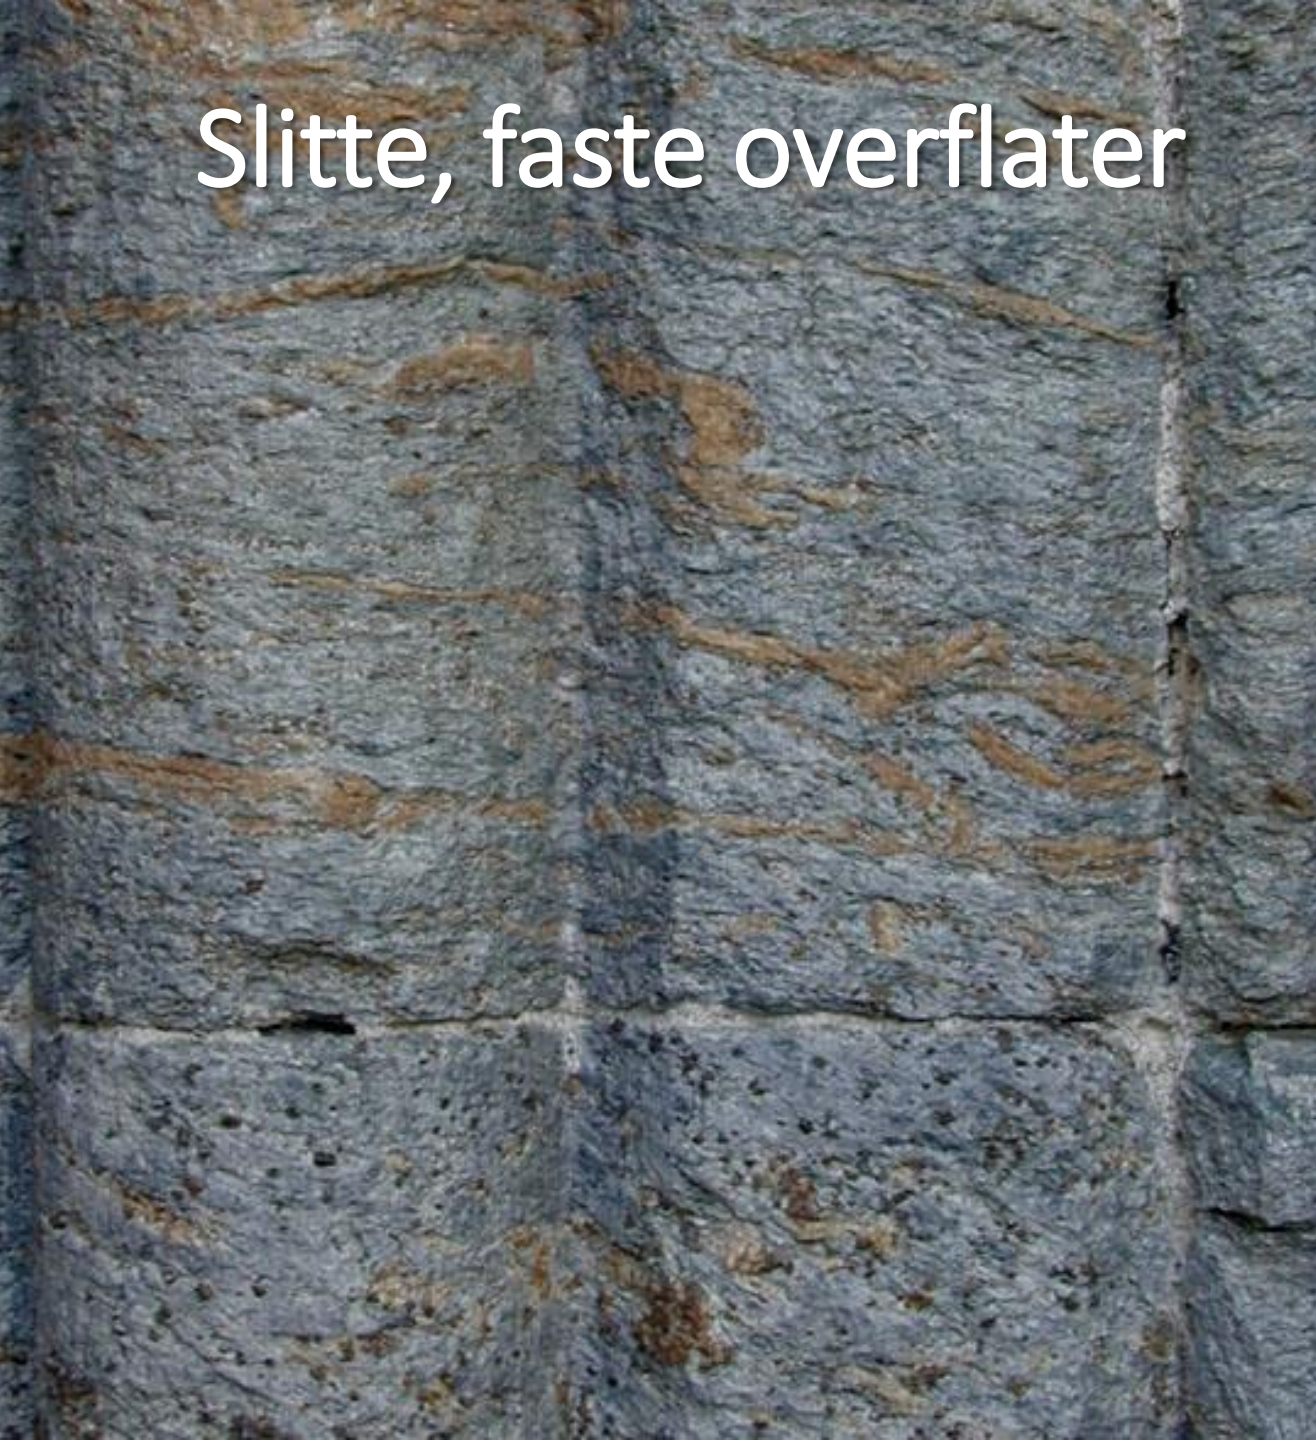
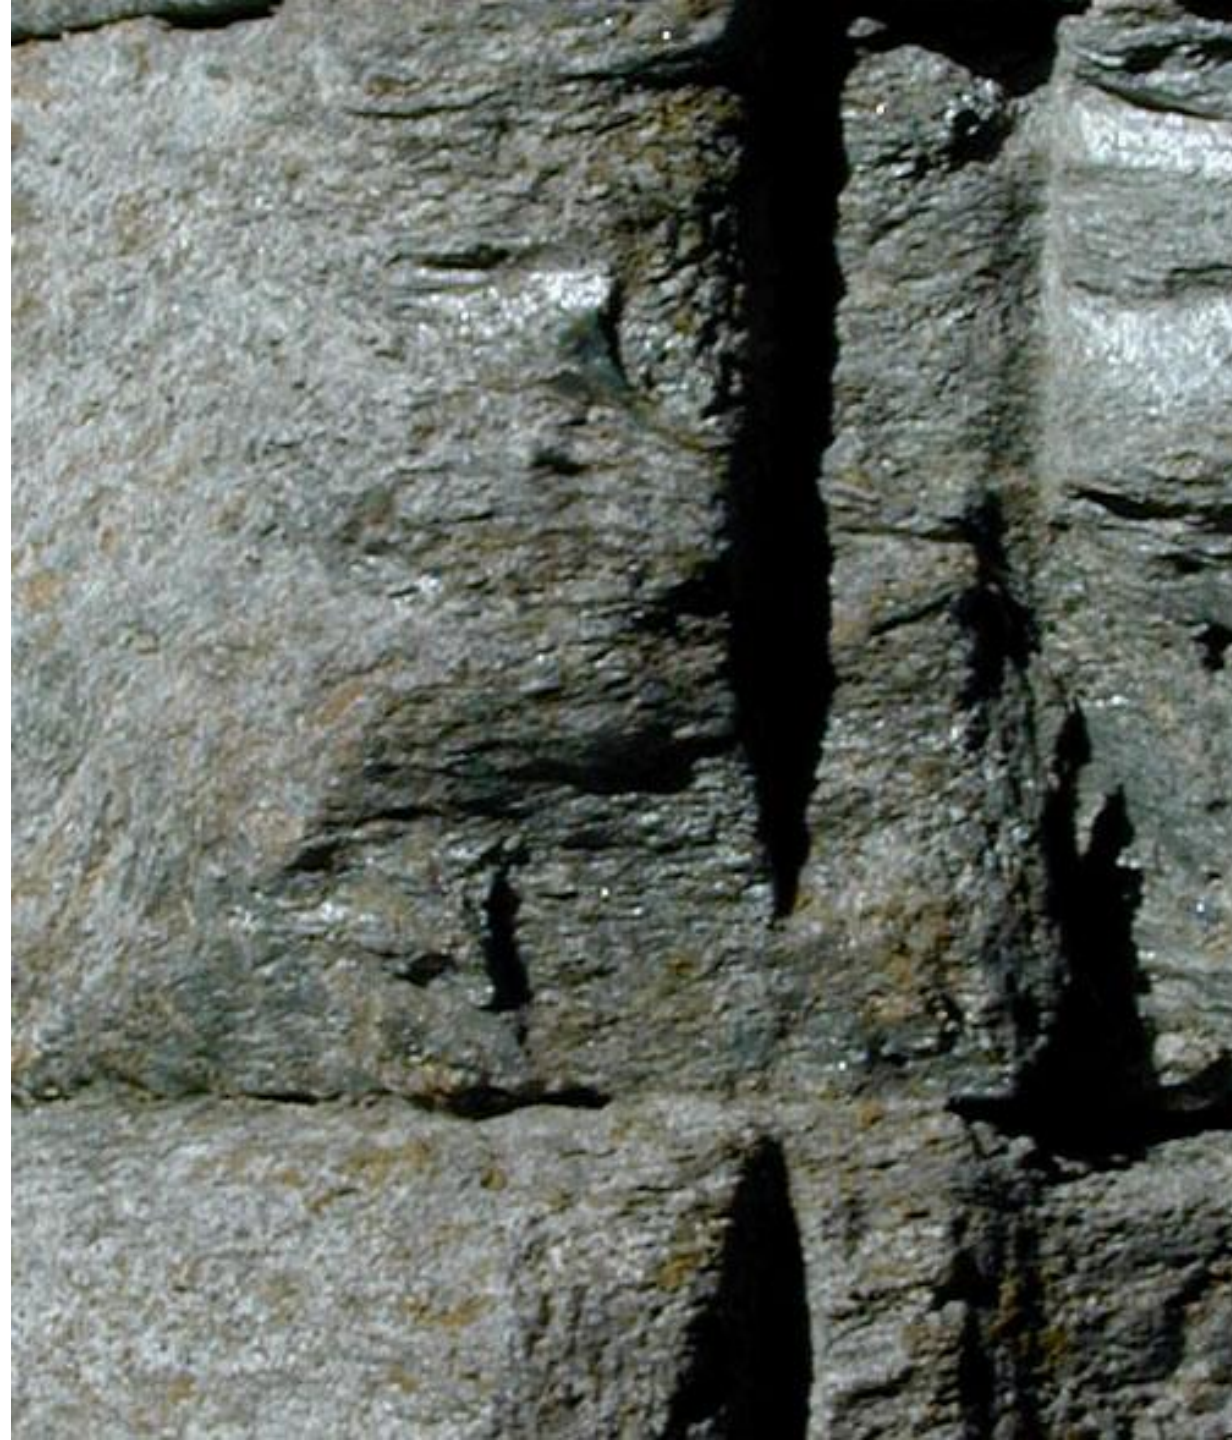
Aktiv forvitring –  
veldig ulik  
forvittringsmotstand!

Slitte, faste overflater
