PER STOREMYR

Restaurering av koret i Stavanger domkirke

De ytre fasadene (1997–1999)

FORENINGEN TIL NORSKE FORTIDSMINNESMERKERS BEVARING
SÆRTRYKK AV ÅRBOK 2001

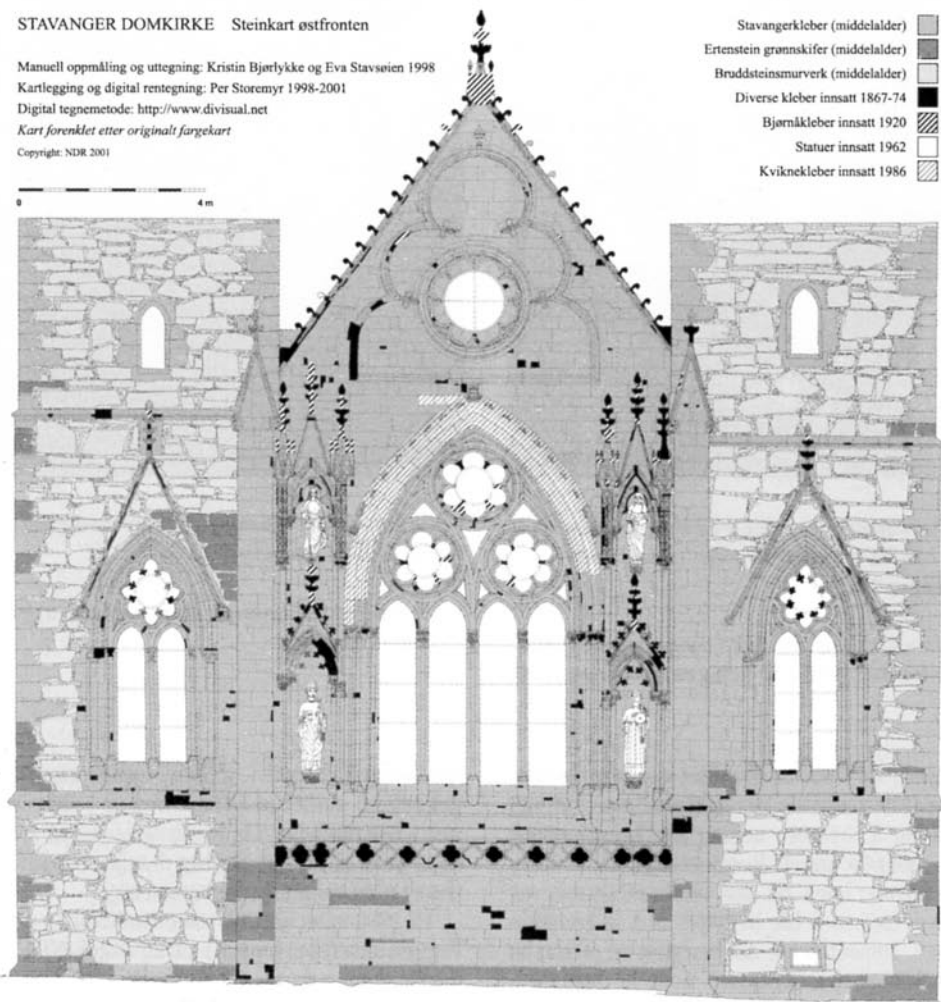
Fig. 1. Forenklet steinkart over østfronten før restaureringen (NDR)

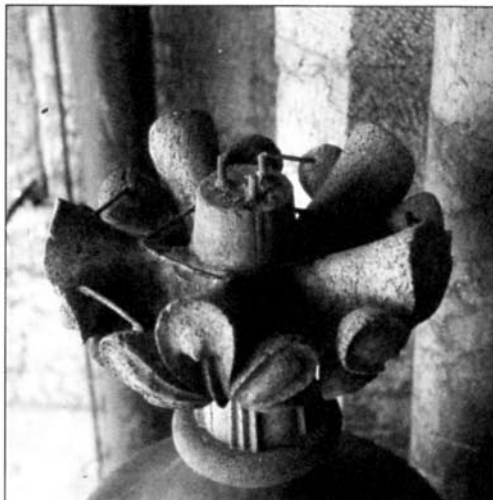
Fig. 2. Korsblomst forsterket med kobberklemmer/dybler i 1920, sørportalen (under restaurering) (Magnussen/NDR)

Fig. 2. Floral finial on the south door, reinforced with copper brackets and rods during restoration in 1920.

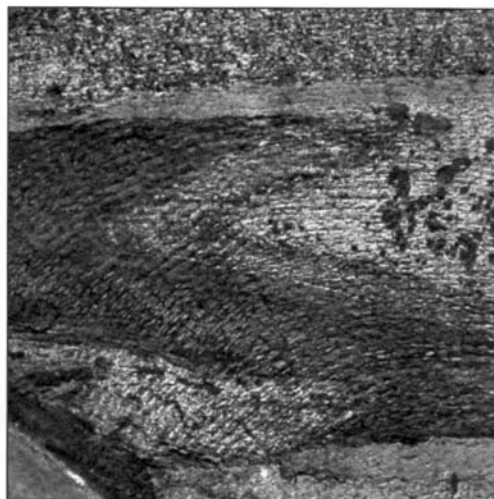
Fig. 3. Etterhugget «Stavangerkleber» med grønt, kloritrikt parti (Storemyr/NDR)

Fig. 3. Re-dressed Stavanger soapstone with a green chlorite-rich area.

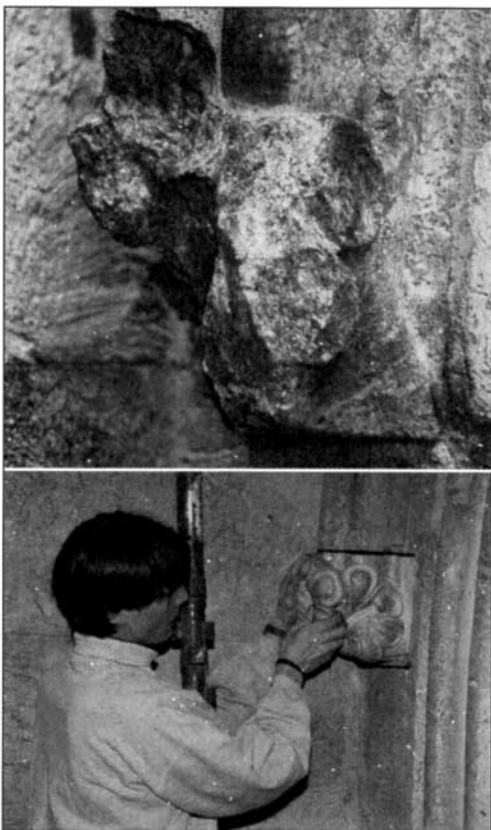
Fig. 4. Geir Magnussen setter inn rekonstruert bueanfenger på nordfasaden. Anfengeren var helt ødelagt av rustende jerndybler (over) (Magnussen/K.P. Hauglid/NDR)

Fig. 4. Top: Decorated stone damaged by rusted iron dowelling, north facade. Below: Inserting a reconstruction.

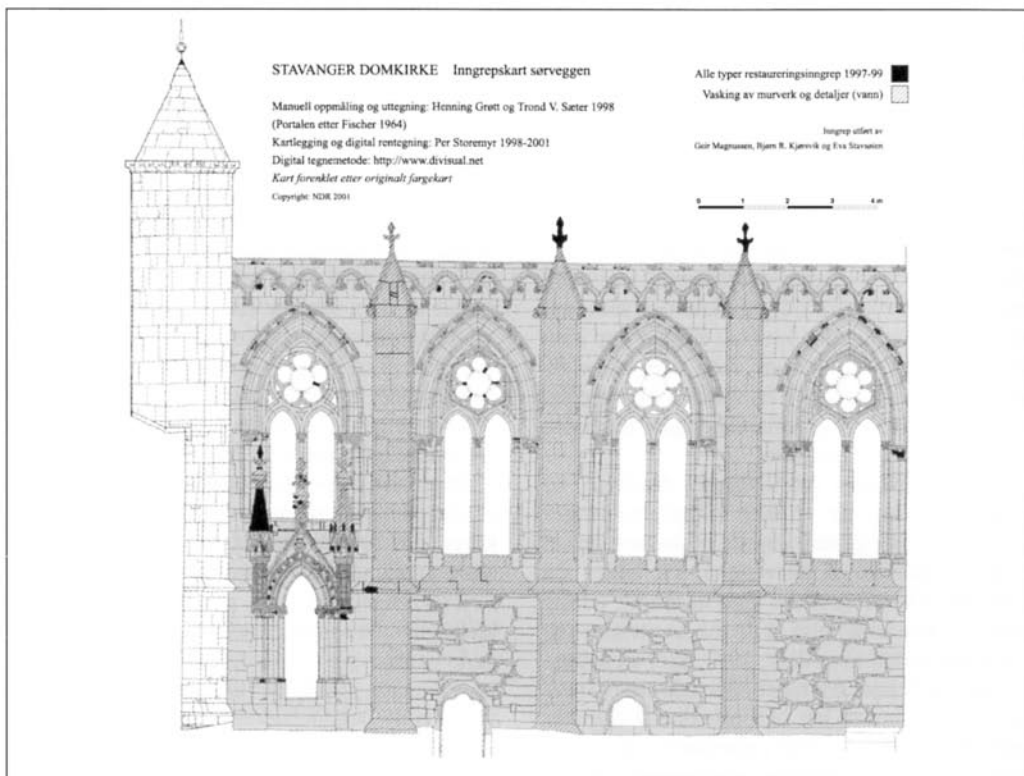
Fig. 5. Eksempel på lokalisering av inngrep: Sørfasaden (NDR)

Fig. 5. Locating treated areas: an example from south facade.

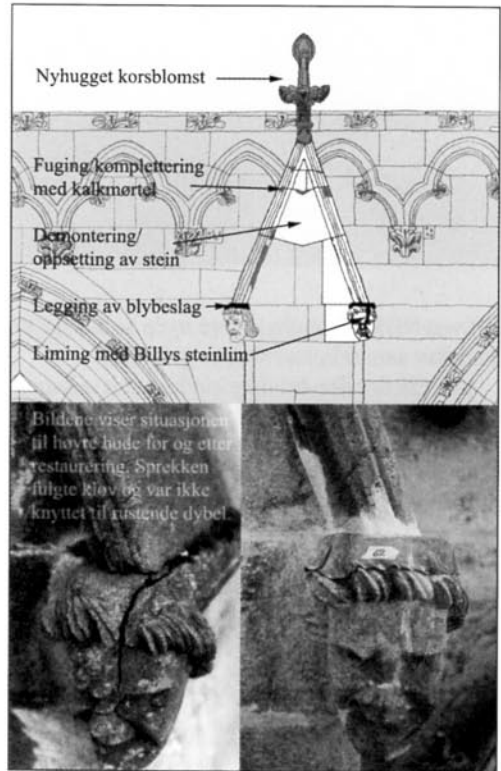
Bildene viser situasjonen til høyre hode før og etter restaurering. Sprekken fulgte kløv og var ikke knyttet til rustende dybel.

egentlig restaurert senere, men som i mange tilfeller ble overarbeidet (pussing, delvis etterhugging) i 1867–74. Her var det ofte oppsprekking langs kløv i steinen som var skadeårsaken.

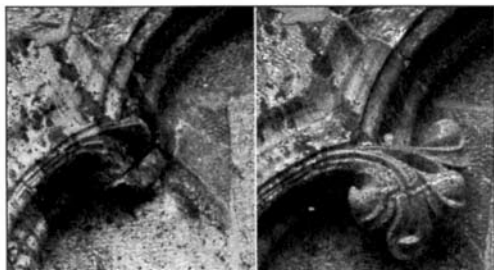
Fig. 7. Ornament i buefristen på sørfasaden ødelagt av rustet «spiker» og rekonstruert med ny stein (før/etter rest.) (Storemyr/ K.P. Hauglid /NDR)

Fig. 7. Left: Decorated cusp on the blind arcading on the south facade, damaged by rusted bolts. Right: Cusp reconstructed, in stone.

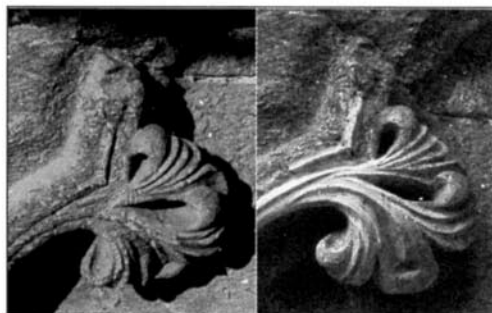
Fig. 8. Forvitret ornament i buefrisen på sørfasaden reparert/rekonstruert med Billys steinlim tilsatt kleberpulver (før/etter rest.) (Magnussen/ K.P. Hauglid /NDR)

Fig. 8. Left: Weathered stone in the blind arcading on the south facade. Right: Reconstruction using a polyester adhesive with added ground soapstone.

Liming og komplettering ved hjelp av Bilyss steinlim ble svært mye brukt under restaureringen. Bilyss steinlim er et svensk to-komponent polyesterlim som generelt blir mye brukt til å reparere oppsprukkede steindetaljer. Det er dessverre et irreversibelt lim, dvs. at det er umulig å løse det opp igjen etter at det har herdet. Bilyss steinlim ble på den ene siden benyttet til å feste store mengder steindetaljer, og på den andre siden sammen med knust kleberstein (kleberstøv) til å rekonstruere deler av ornamenter og profiler. Sistnevnte metode ble «oppfunnet på stedet» og det gjenstår å se hvor holdbar den er over tid.

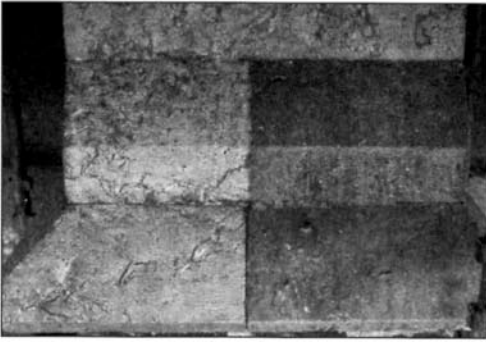
Fig. 9. Testfelt for vasking av murverk, pillar på nordfasaden (K.P. Hauglid/NDR)

Fig. 9. Area on north facade for testing the effects of washing the masonry.

Rensing og vasking av steindetaljer og murverk ble utført ved å kun benytte vann og myke børster. I første rekke var det alger og lav som ble fjernet fra regneksponte detaljer, men også sorte gipsskorper ble delvis fjernet der det ikke var fare for å ødelegge underliggende stein.
