# Klosterruinene på Selja - steinbrudd, forvitring og dokumentasjon 2010

**Klosterruinene på Selja -  
steinbrudd, forvitring og  
dokumentasjon**

Rapport:  
2010\_NO\_Selja\_stein\_forvitring\_dokumentasjon  
27 desember 2010

Oppdragsgiver:  
Riksantikvarens ruinprosjekt og  
Selje Kommune  
v/ utførende entreprenør  
Bakken & Magnussen AS  
Mellomila 40  
N-7018 Trondheim

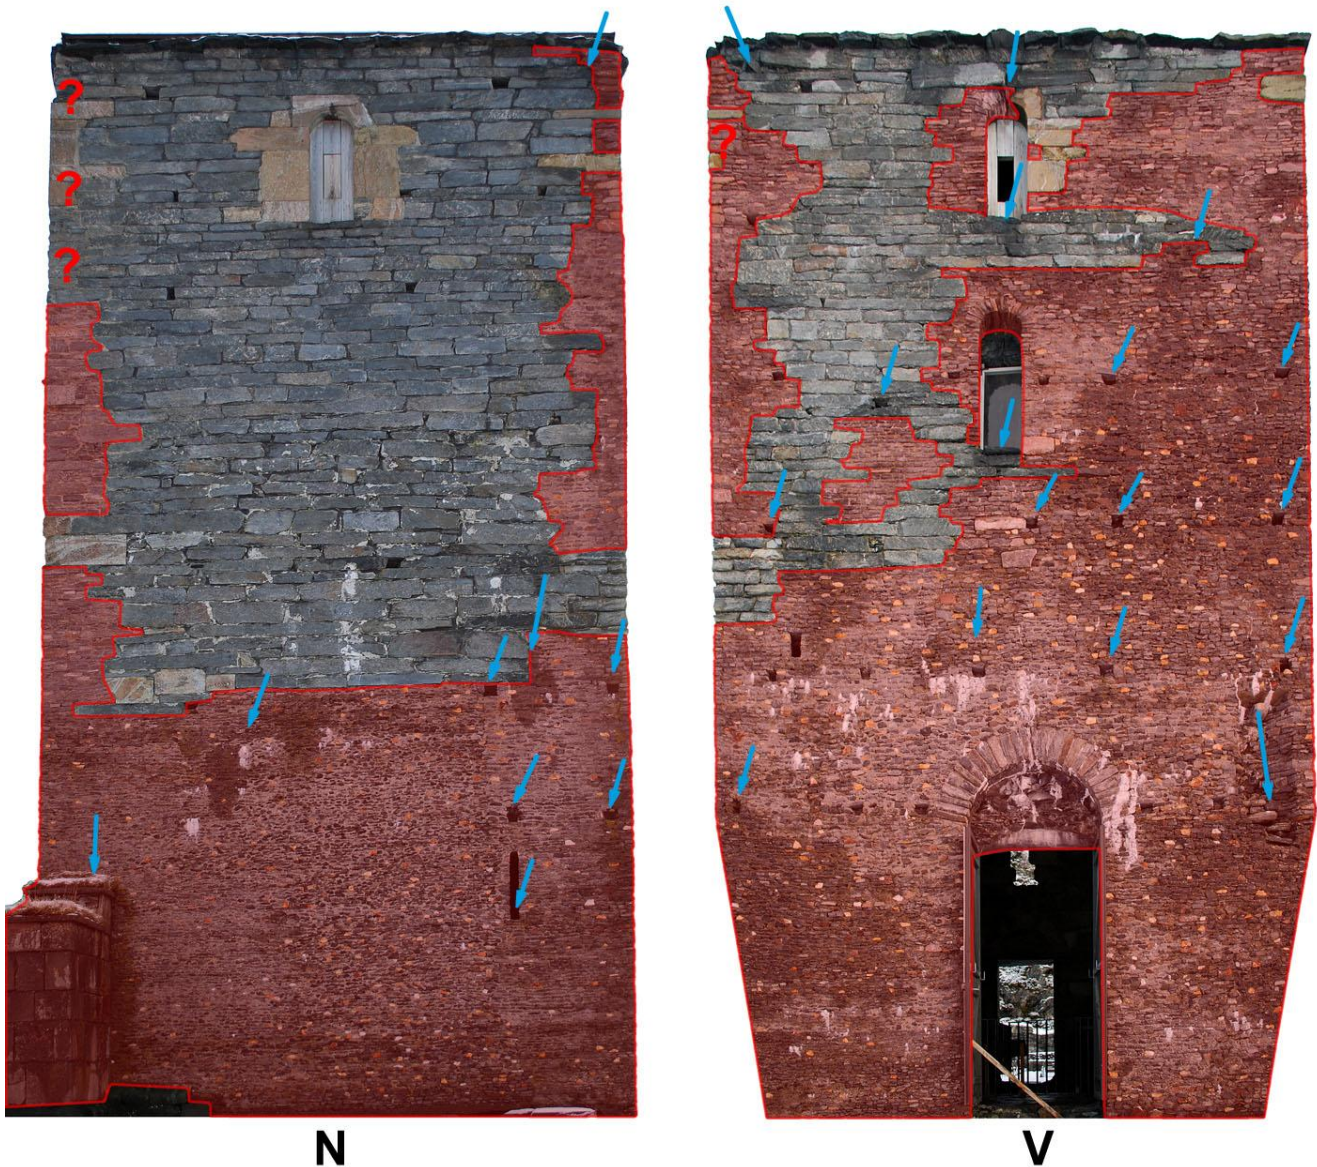
Figur 20: Restaurert murverk på nord- og vestsiden av tårnet. Skisse basert på observasjoner og fotos fra tiden omkring restaureringen i 1913. Blå piler angir potensielle lekkasjesteder. Foto fra en dag etter sterkt regnvær.

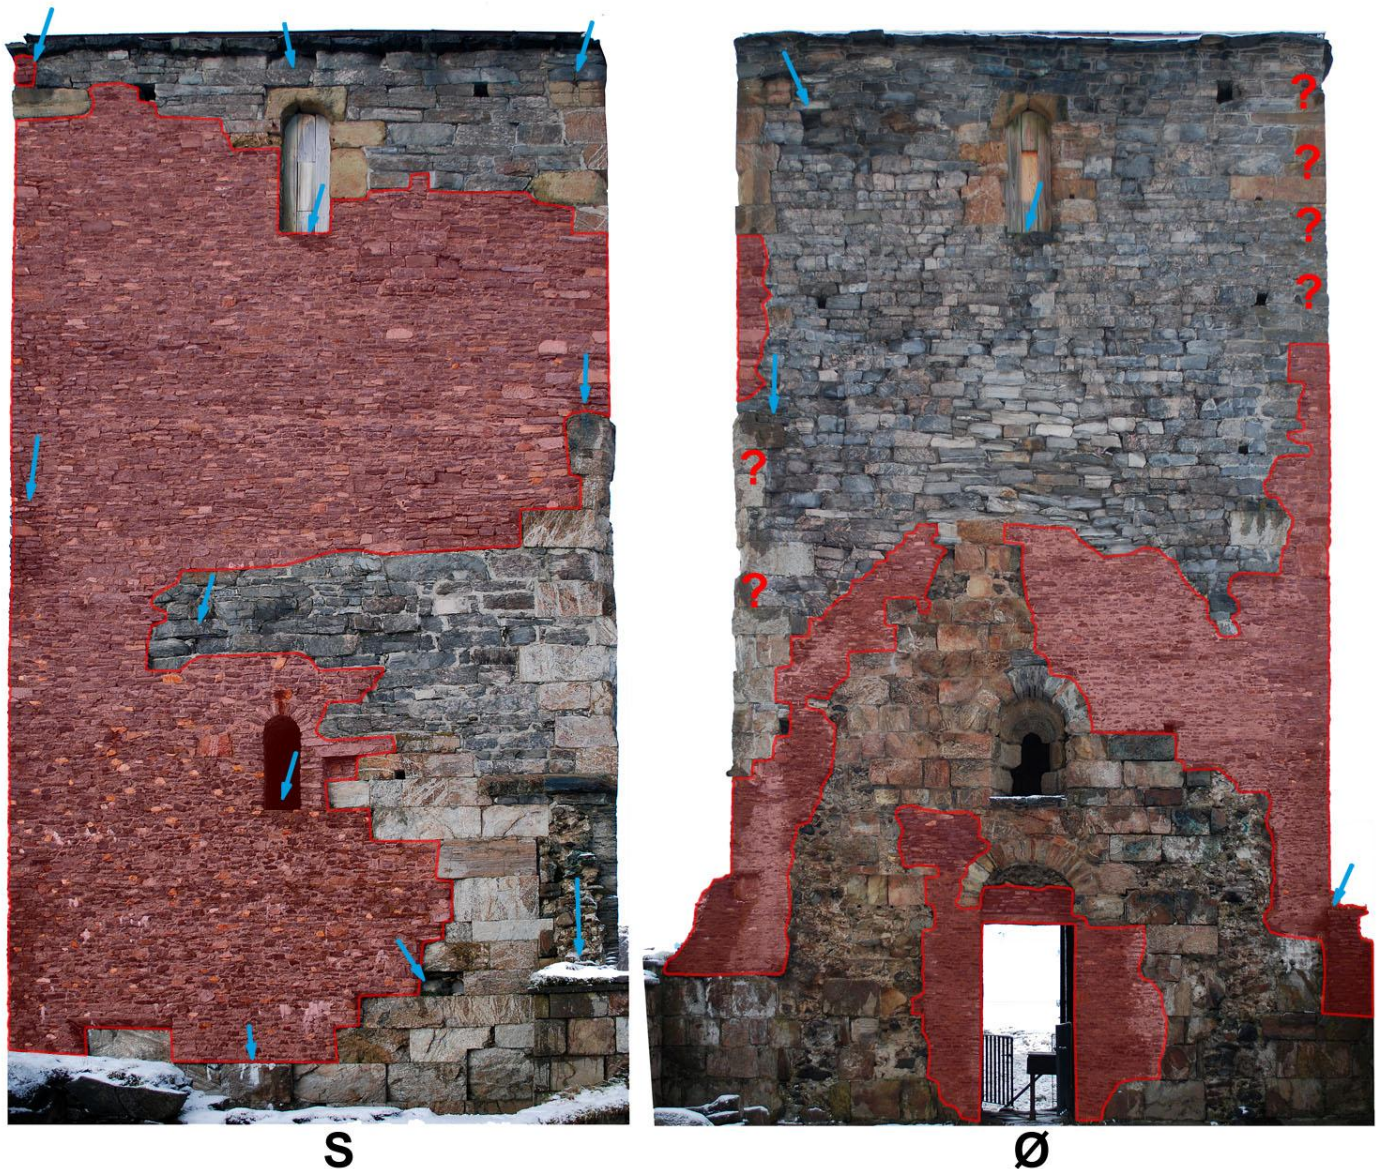
Figur 21: Restaurert murverk på sør- og østsiden av tårnet. Skisse basert på observasjoner og fotos fra tiden omkring restaureringen i 1913. Blå piler angir potensielle lekkasjesteder. Foto fra en dag etter sterkt regnvær.

Lite påfallende, men ikke mindre viktig, er også vanninntrenging og regelrette lekkasjer i deler av murverket, spesielt i området omkring vindeltrappen og generelt i det nordvestre hjørnet. Det er vanskelig å nøyaktig bestemme hvor de enkelte lekkasjer har sin opprinnelse, men generelt må det dreie seg om sprekker i fugene og tildels også gamle, ikke gjenmurte stillashull. I tillegg virker

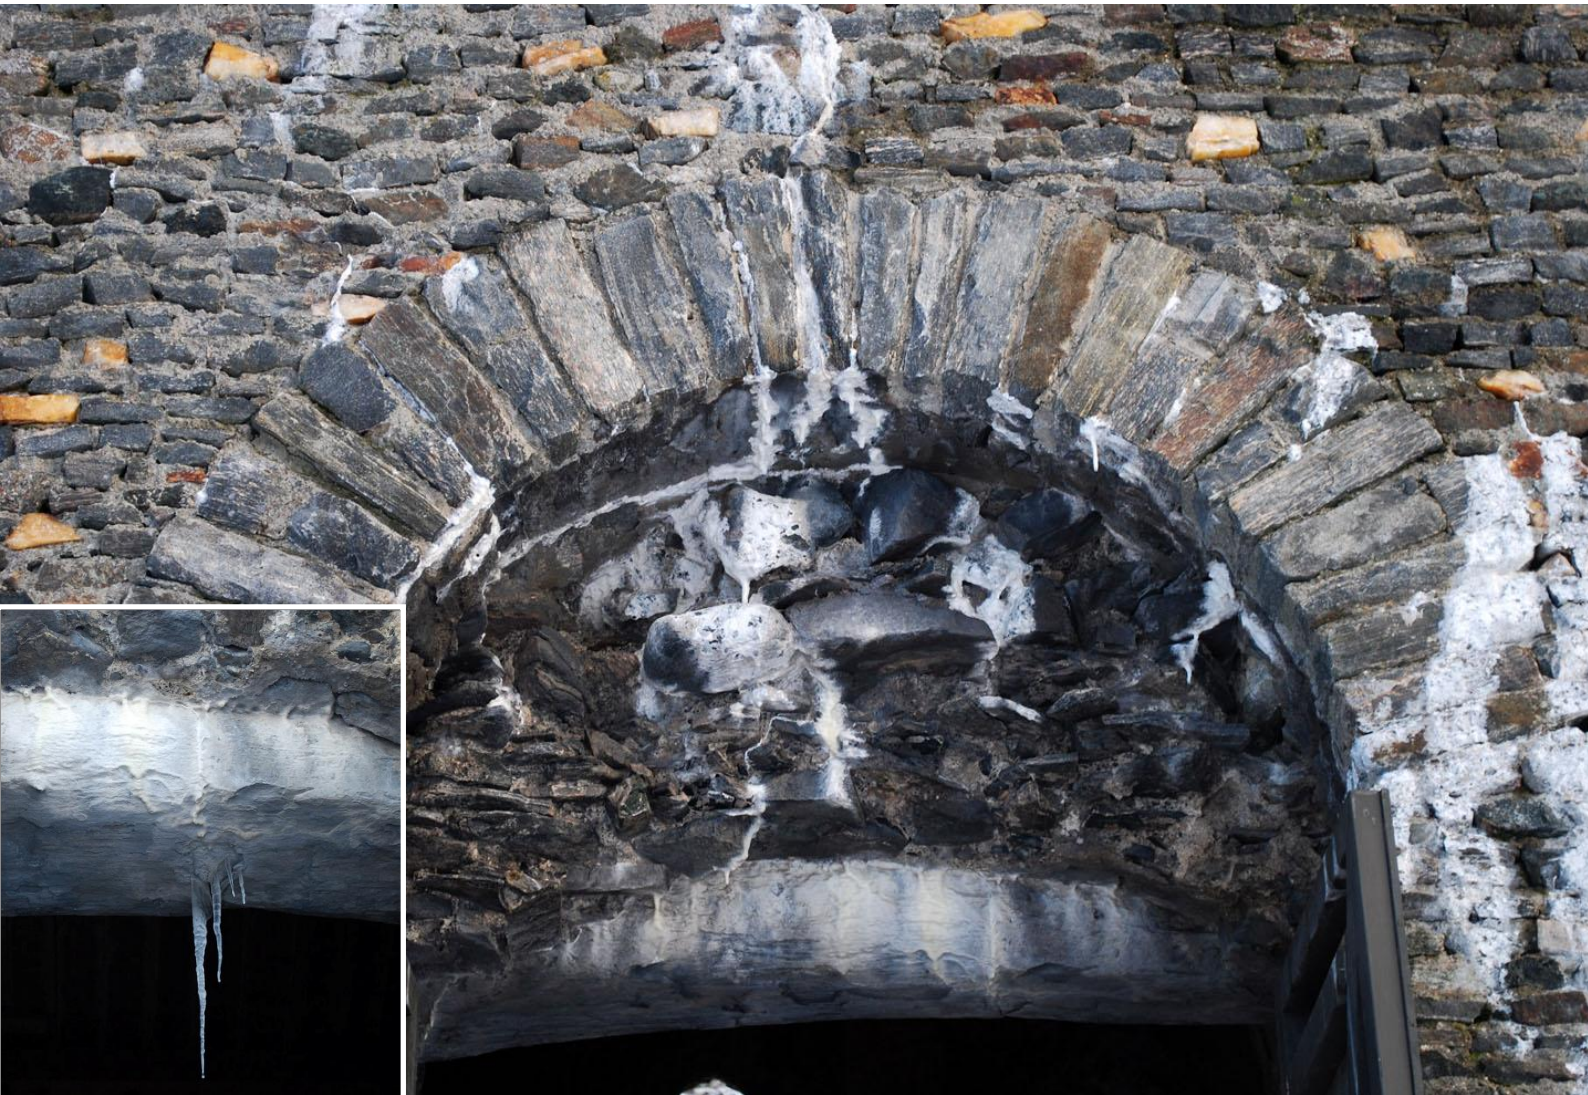
Figur 23: Omfattende kalkskorper i portalen på vestveggen. Disse har blitt dannet suksessivt siden restaureringen i 1913 og er fremdeles "aktive". Det renner vann her i regnvær (se istappen).

På flere steder ute, men til en viss grad også inne (spesielt på den tynne nordveggen i første etasje), forekommer det kalkskorper (Figur 23). Dette er kalkspat som typisk har blitt felt ut fra ikke-karbonatisert kalsiumhydroksid i sementmørtel når vann har rent gjennom murverket. Kalkskorpene er en indikasjon på tidligere eller nåværende lekkasjer, men vanninntrengning kan ofte ha foregått langt unna der fukten kommer ut og skorpene dannes.

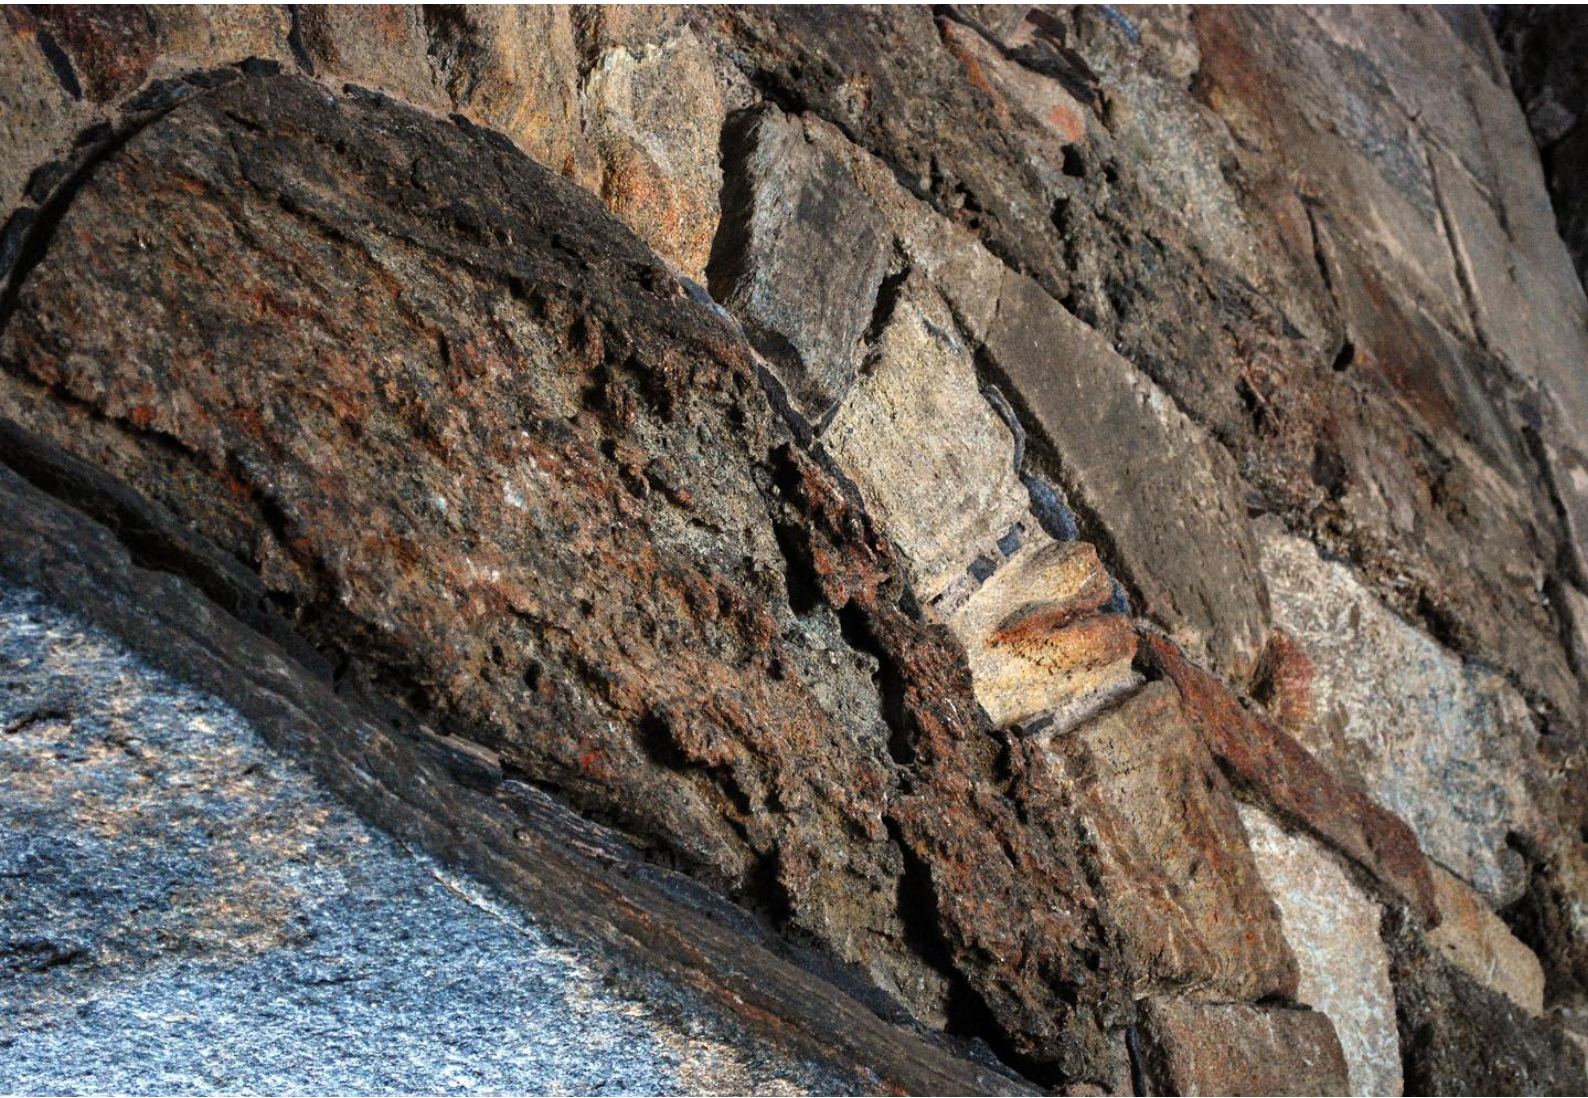
Figur 24: Sterkt forvitret olivinstein på den innvendige delen av tårnets østportal (skipets vestportal).

Våre observasjoner tyder ikke overraskende på at den mest intense steinforvitringen forekommer på murverk som har vært sterkest utsatt for brann. Dette gjelder spesielt østveggen ute og inne og flere deler av murverket i andre og tredje etasje. Det er sannsynlig at både murverket som sådan (med fuger) og de enkelte stein ble utsatt for frostforvitring gjennom den lange tiden da tårnet sto uten tak (dette var i "Den Lille Istid" som hadde et noe kaldere klima enn i dag). Men forvittringsformene som kan observeres tyder mer på at det er salt som har bidratt mest til forvitringen.

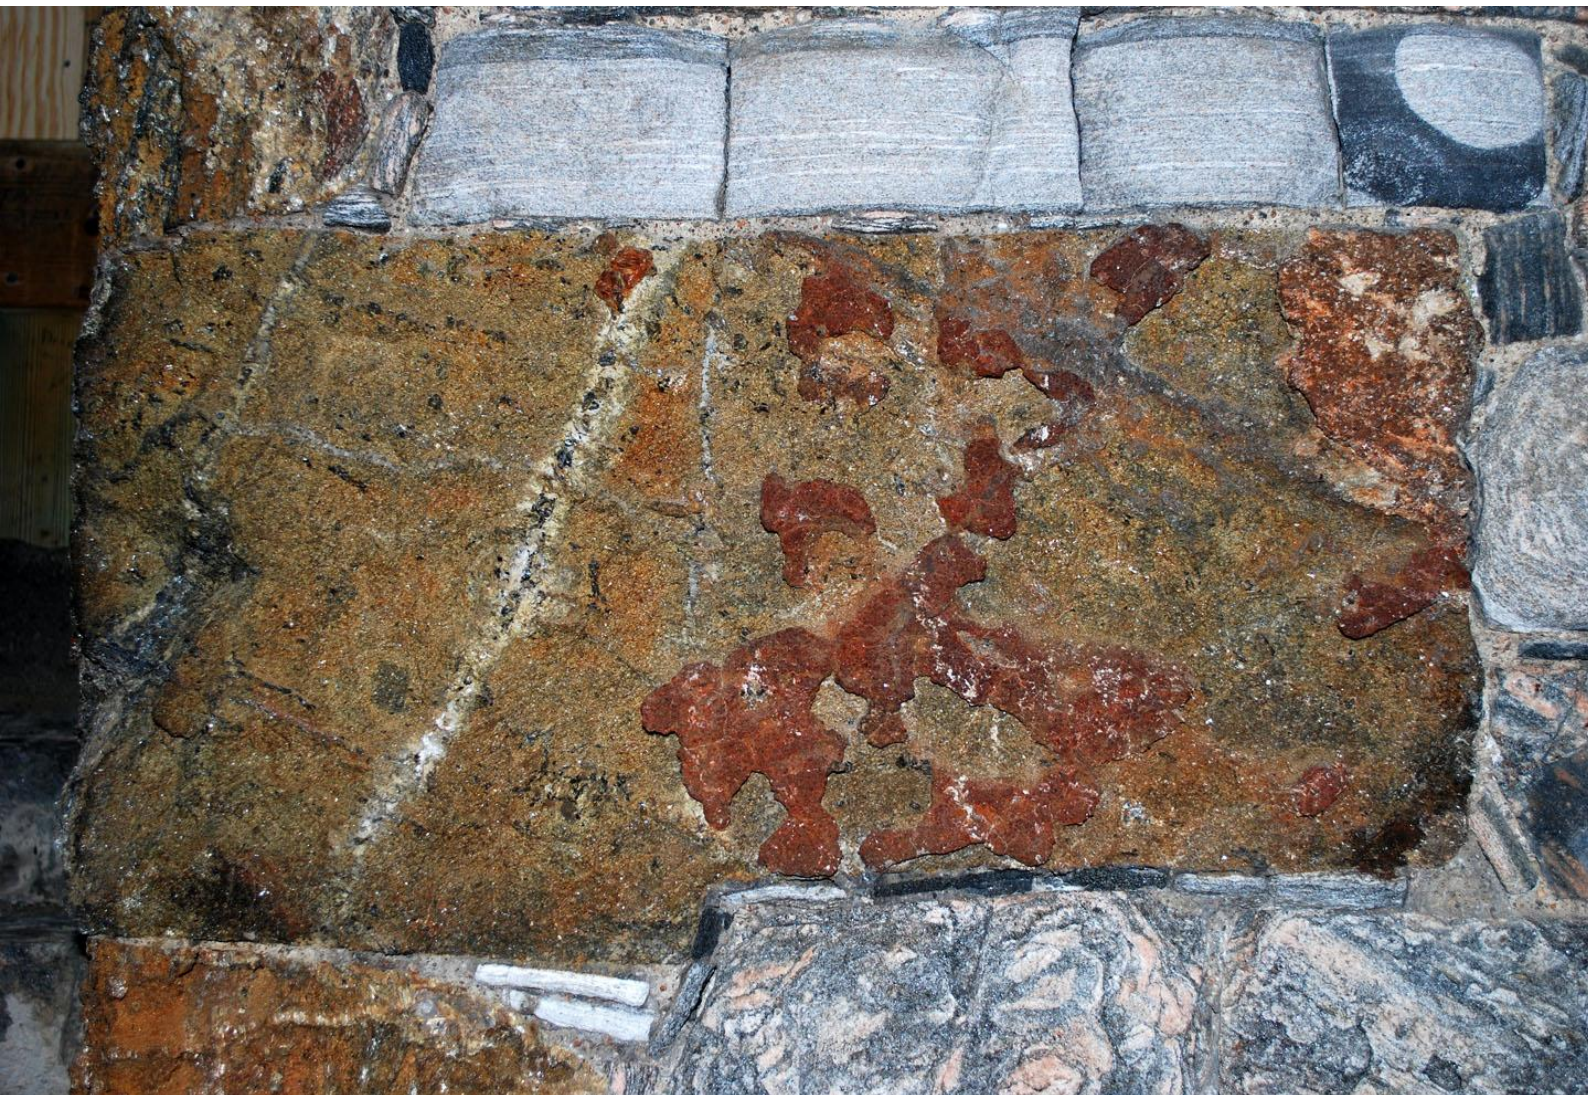
Former som typisk dannes av saltforvitring er bl.a. sammenhengende, større og mindre groper i steinen, noen ganger som såkalt *tafoni* (f.eks. Boxerman, n d), og "avrunding" av steinene. Slike former er fulgt av pulverisering av steinoverflaten, dvs. at overflaten mister enkelte mineralkorn eller "sander". Førstnevnte er typisk på olivinsteinen (Figur 24), den andre formen forekommer både på olivinstein og gneis, men er mest typisk på sistnevnte når den har vært utsatt for brann.

Figur 25: Brent olivinstein i tårnets tredje etasje. Legg merke til at fargen ytterst er blitt intenst rød og at det ytterste laget flaker av. Legg også merke til avrundingen av gneisblokkene. Dette er et tegn på saltforvitring.

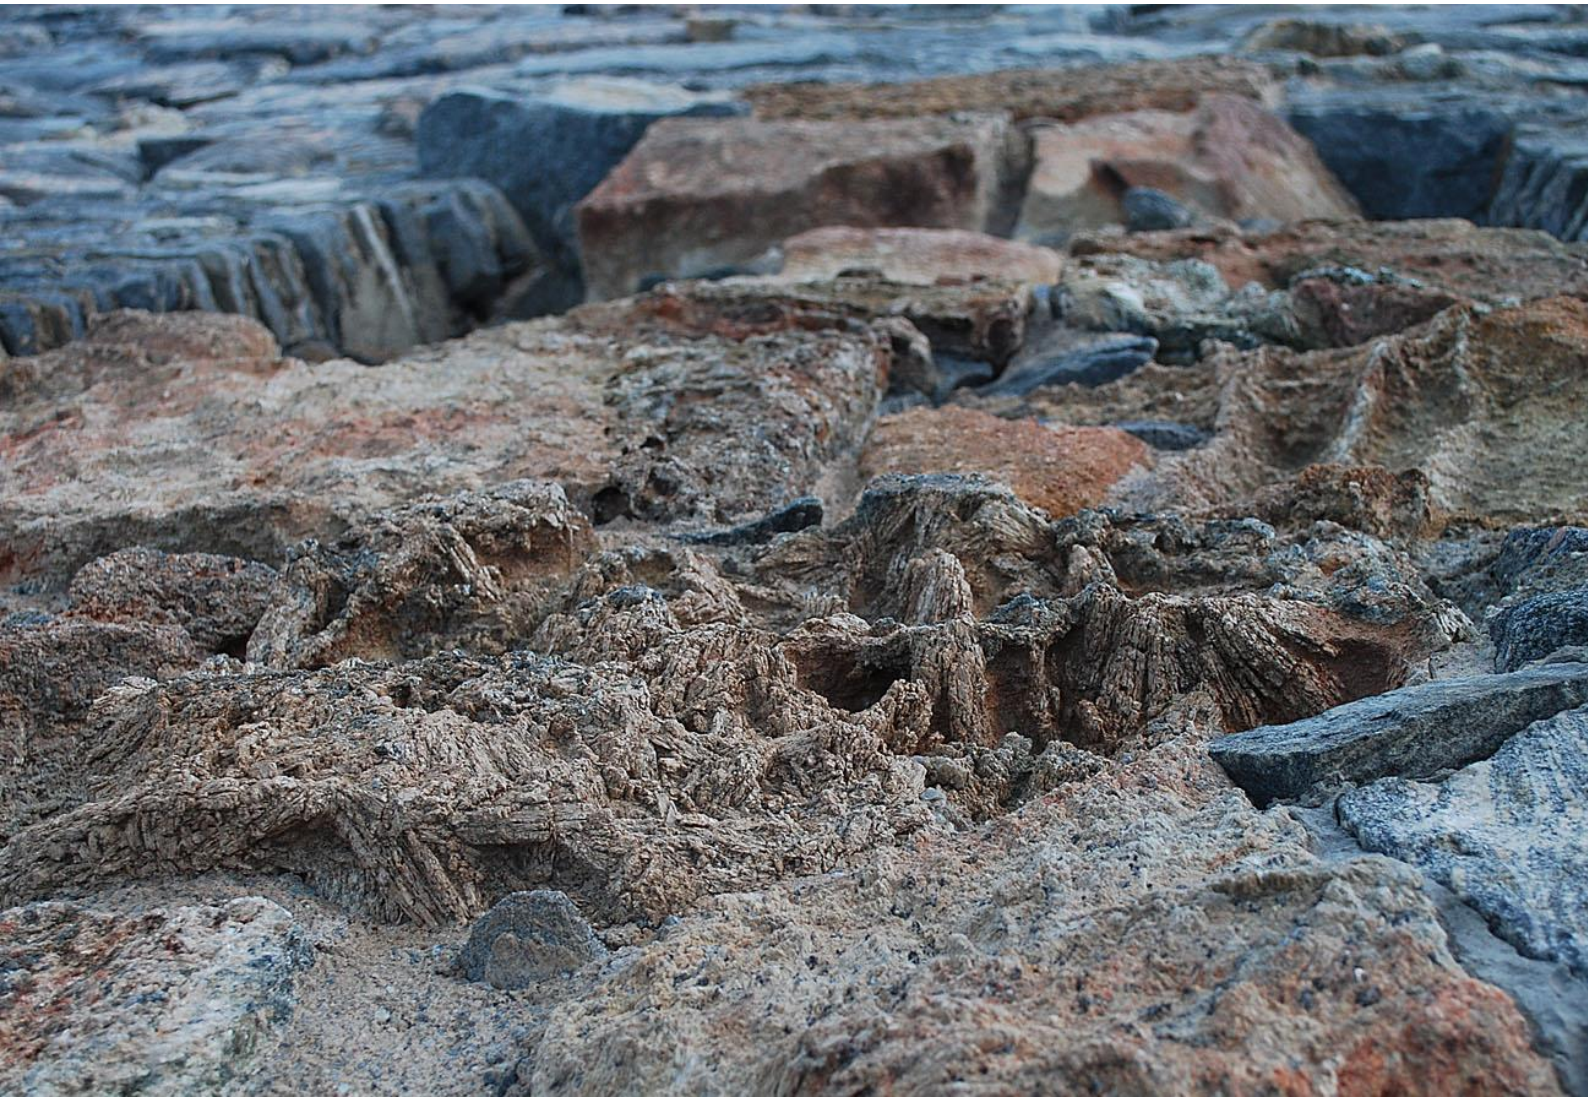
Figur 27: Forvitring av olivinstein på utsiden av tårnets østvegg (skipets indre vestvegg). De grålige "rosettene" består av talk og magnesitt - de olivinrike partiene i steinen har forvitret nærmest fullstendig bort.

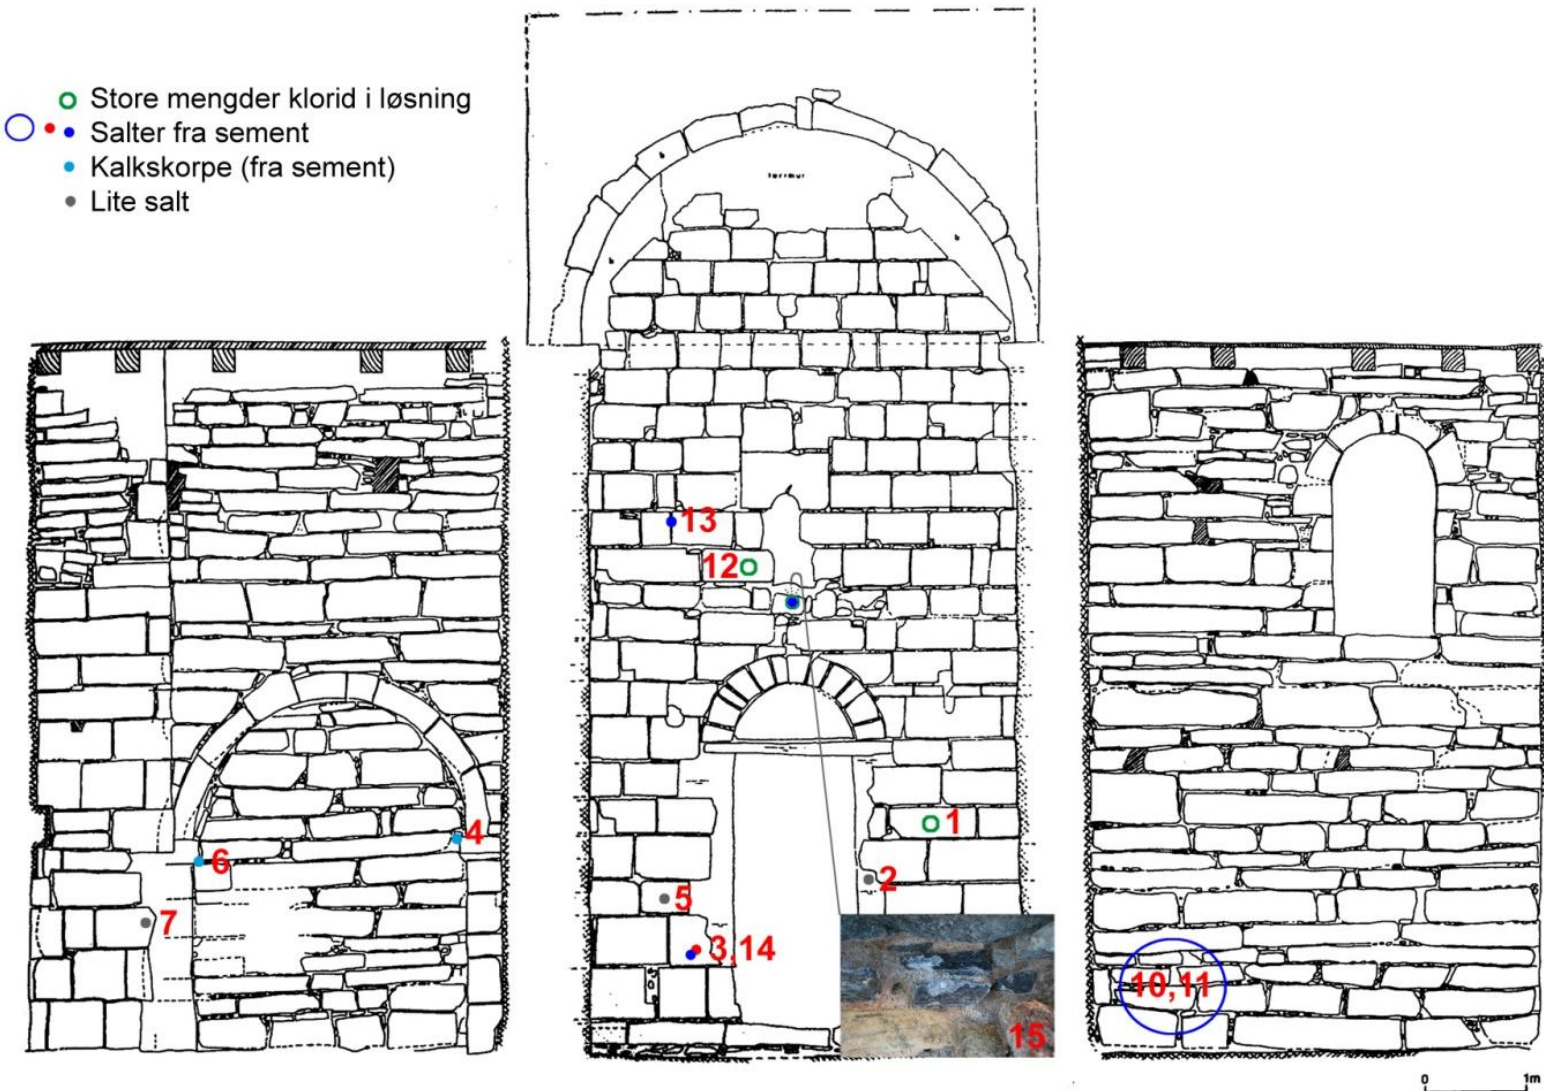
Figur 28: Oversikt over prøver og saltanalyser i de indre deler av tårnets førsteetasje. Se appendiks 1 for detaljer. Grunnlagsplanene er reproduisert etter Nybø (2000).

Under arbeidet tok vi 13 saltprøver på østveggen og tilgrensende vegger i første etasje (Figur 28). I alle prøvene var det klorid til stede - i tre av dem sågar store mengder. Men det fantes ingen tegn til halitt, altså natriumklorid i krystallin form. Dette er lett å forklare med at været var for fuktig da vi tok prøvene. For at halitt skal kunne krystallisere må relativ luftfuktighet (teoretisk, og stort sett også

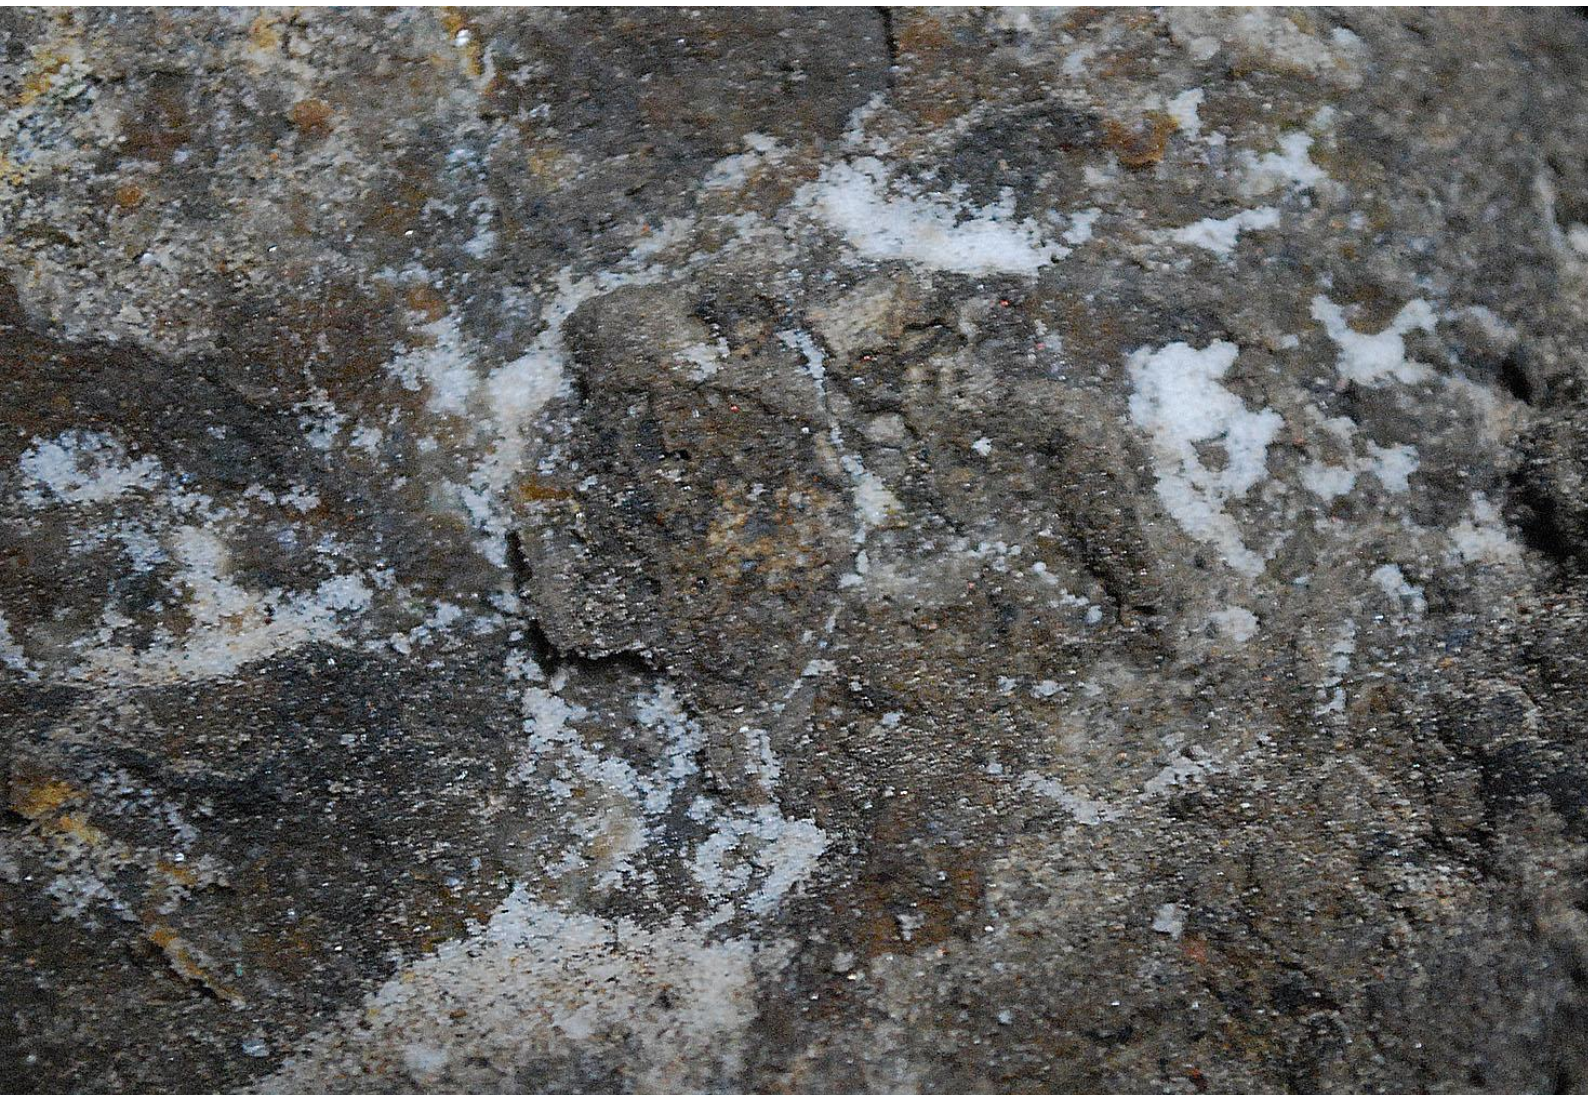
Figur 29: Saltene thenarditt og mirabilitt (natriumsulfater) fører til avskalling av små flak i gneis på tårnets østvegg innvendig. Disse saltene stammer fra bruken av Portlandsement under restaureringene av tårnet. Bildebredde ca. 10 cm.

førstnevnte saltene kan generelt krystallisere i langt fuktigere vær enn halitt (Figur 29). Da både olivinsteinen og kalkmørtelen sannsynligvis ikke bidrar mye til opprinnelsen av disse saltene, må sementen som er benyttet ved restaureringen være hovedkilden. Dette er et svært velkjent fenomen. Det er klart at disse saltene kan ha bidratt mye til forvitringen gjennom de nesten 100 år de har vært tilstede på tårnet. Men, som vi skal se nedenfor, har ikke skadene (på utsiden) utviklet seg veldig mye i denne perioden. Derfor kan tilstedeværelsen av disse saltene på ingen måte forklare mesteparten av forvitringen vi i dag kan observere.

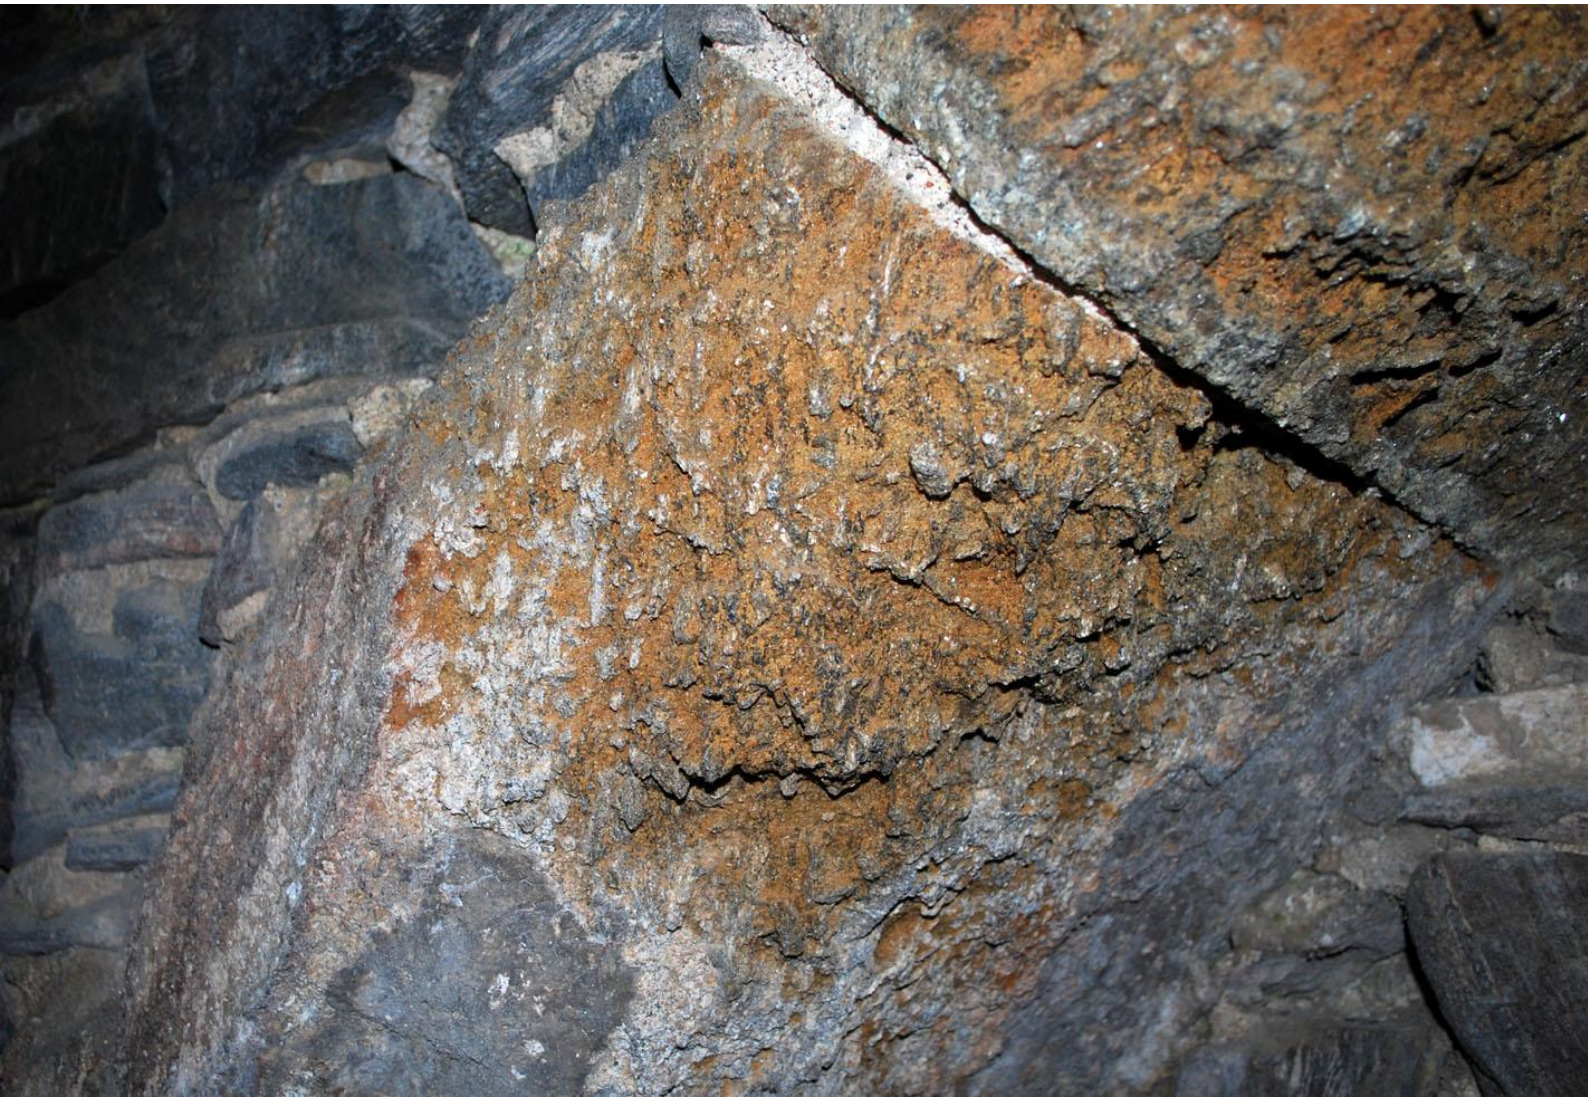
Figur 30: Forvitret olivinstein i buen i tårnets øverste etasje. Legg merke til hvordan nettverket av tynne årer (talk/magnesitt) står frem fra den mer forvitrede "grunnmassen" av olivin.

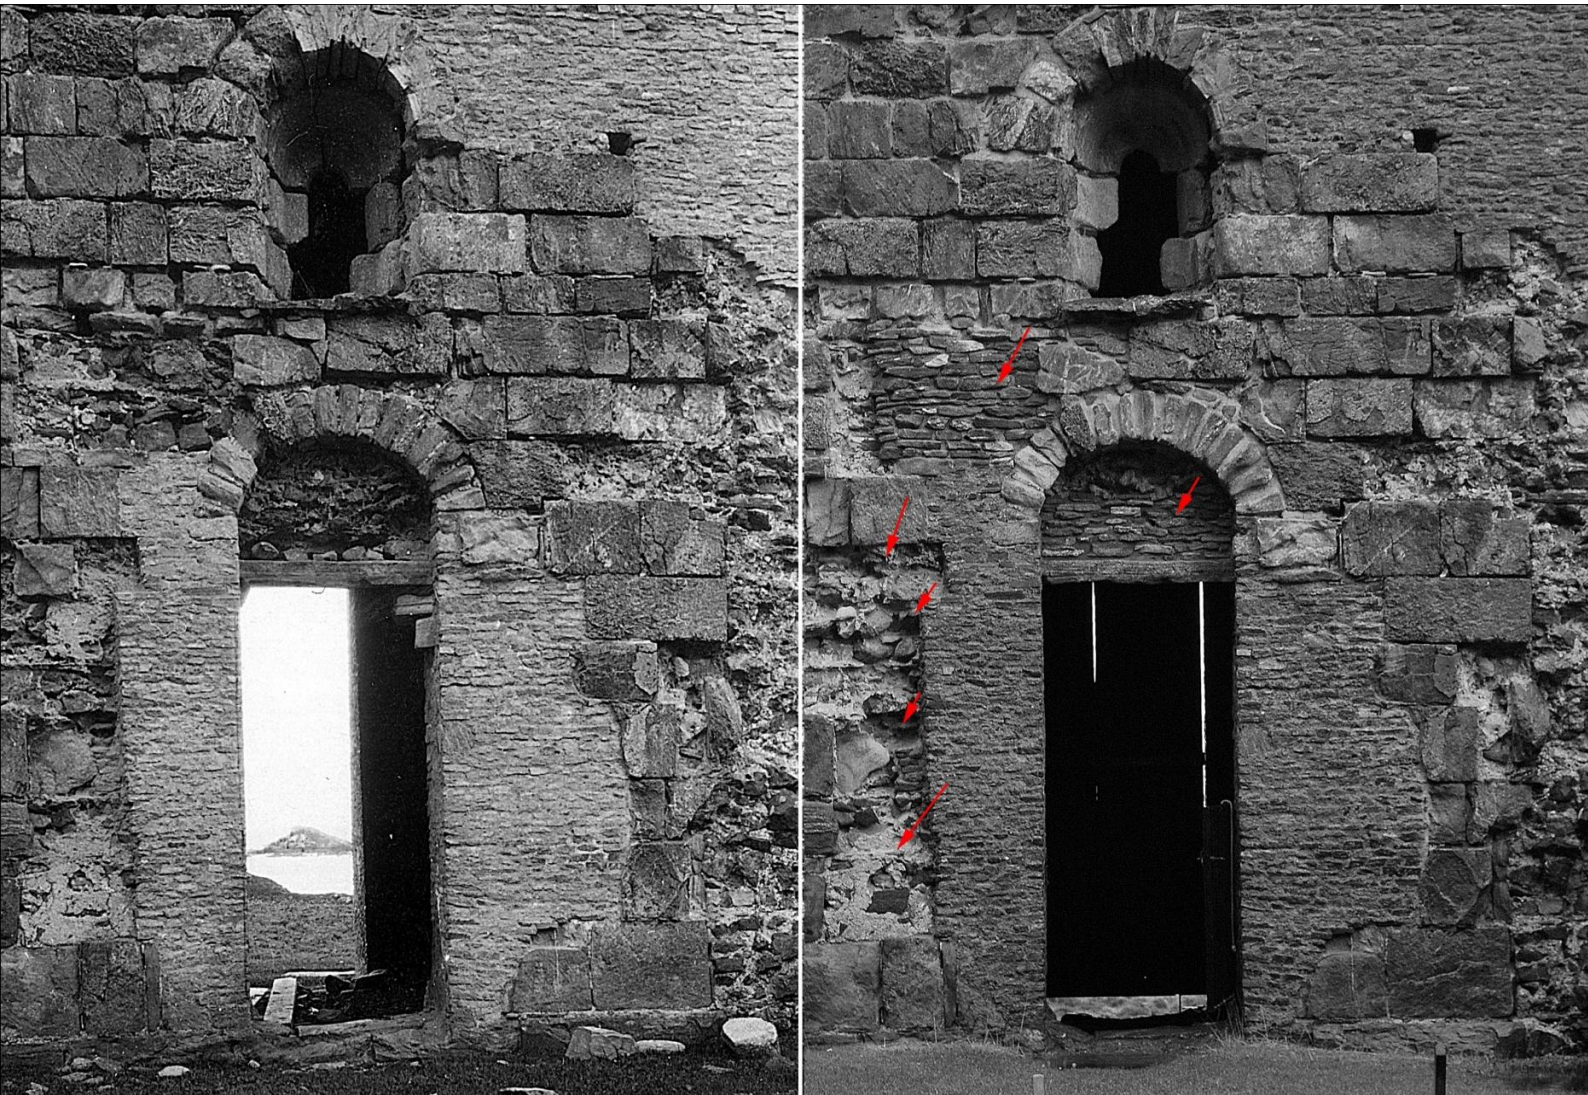
Figur 32: Skipets vestportal etter restaureringen i 1913 (foto: RA) og i 2010. Piler viser noen av endringene.

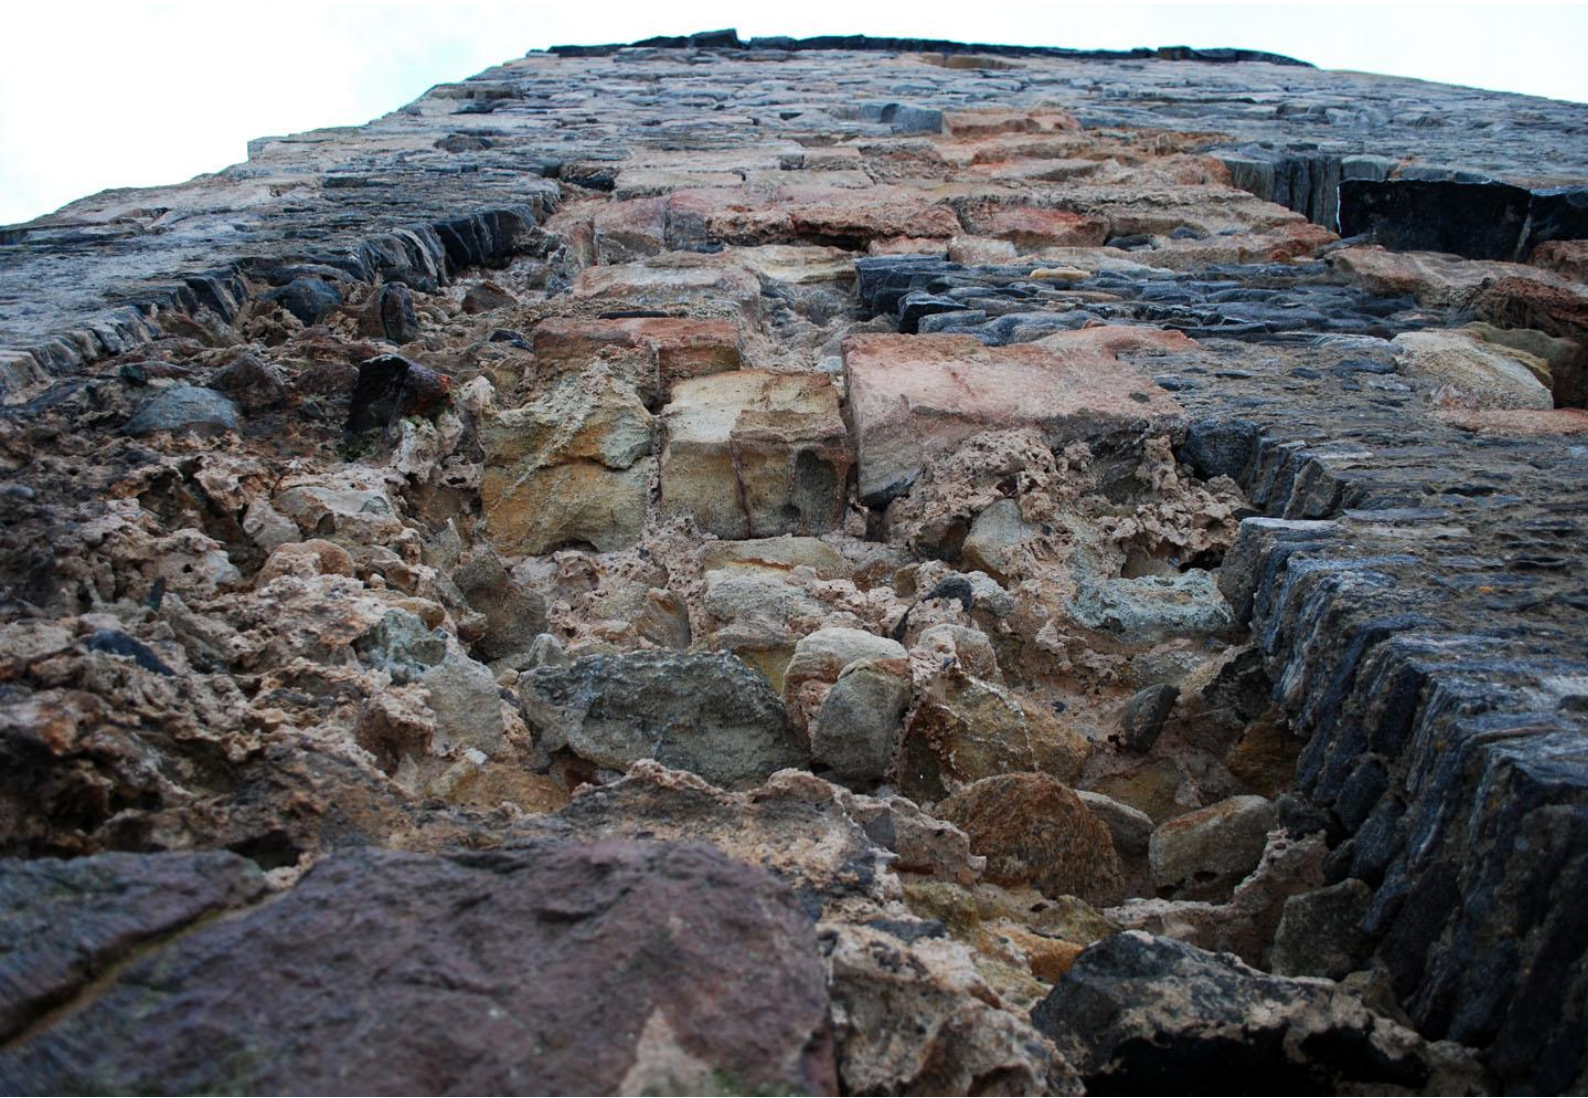
Figur 34: Forvitret murkjerne på tårnets østre fasade (skipets vestre vegg innvendig).

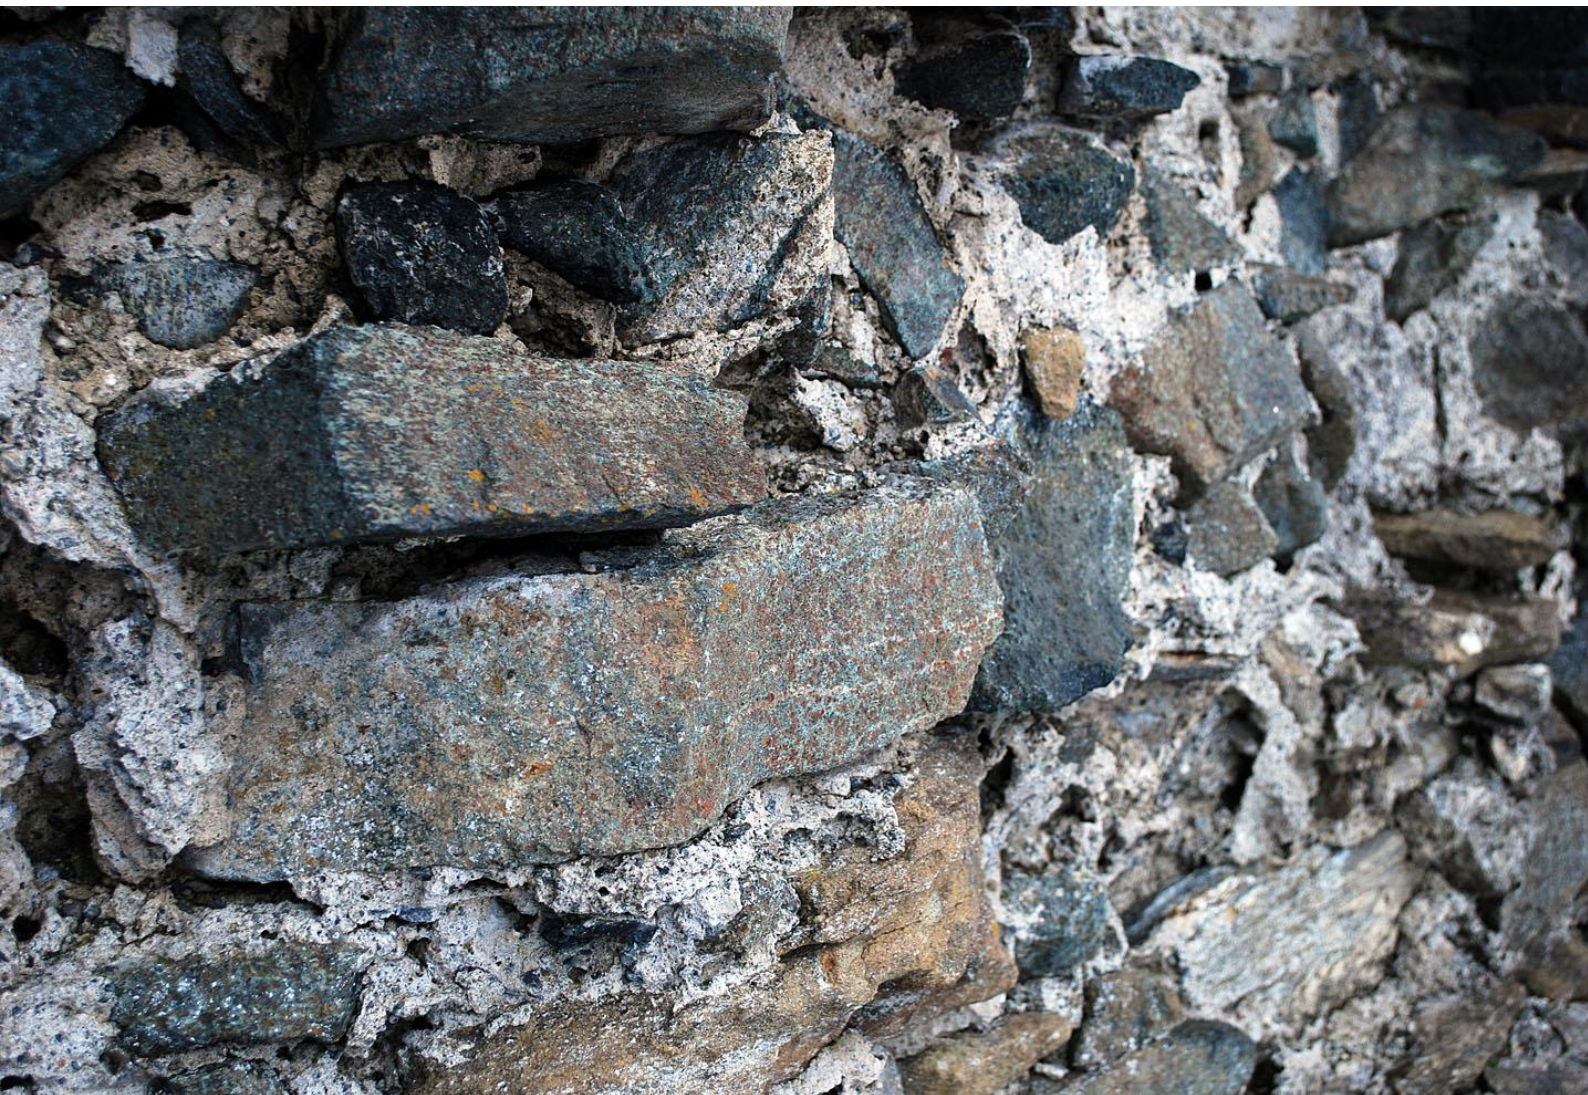
Figur 36: Den ubeskyttede kjernen i skipets nordmur består av "grov" kalkmørtel og store mengder eklogitt.
