**En studie i saltforvitring når  
klimaet forandrer seg:  
Albanustårnet på Selja  
kloster 2016-2020**

Forskningsrapport

FABRICA kulturminnetjenester as

Sluttrapport i forskningsprosjektet «Det romanske tårnet til Albanuskirken på Selja: Analyse av inneklime og forvittringsprosesser». Rapport til Stad kommune og Riksantikvarens bevaringsprogram for ruiner. Stad kommune var inntil 1.1.2020 delt i Selje og Eid kommuner. Arbeidet som framlegges i denne rapporten har pågått siden 2015 med Selje som partner.

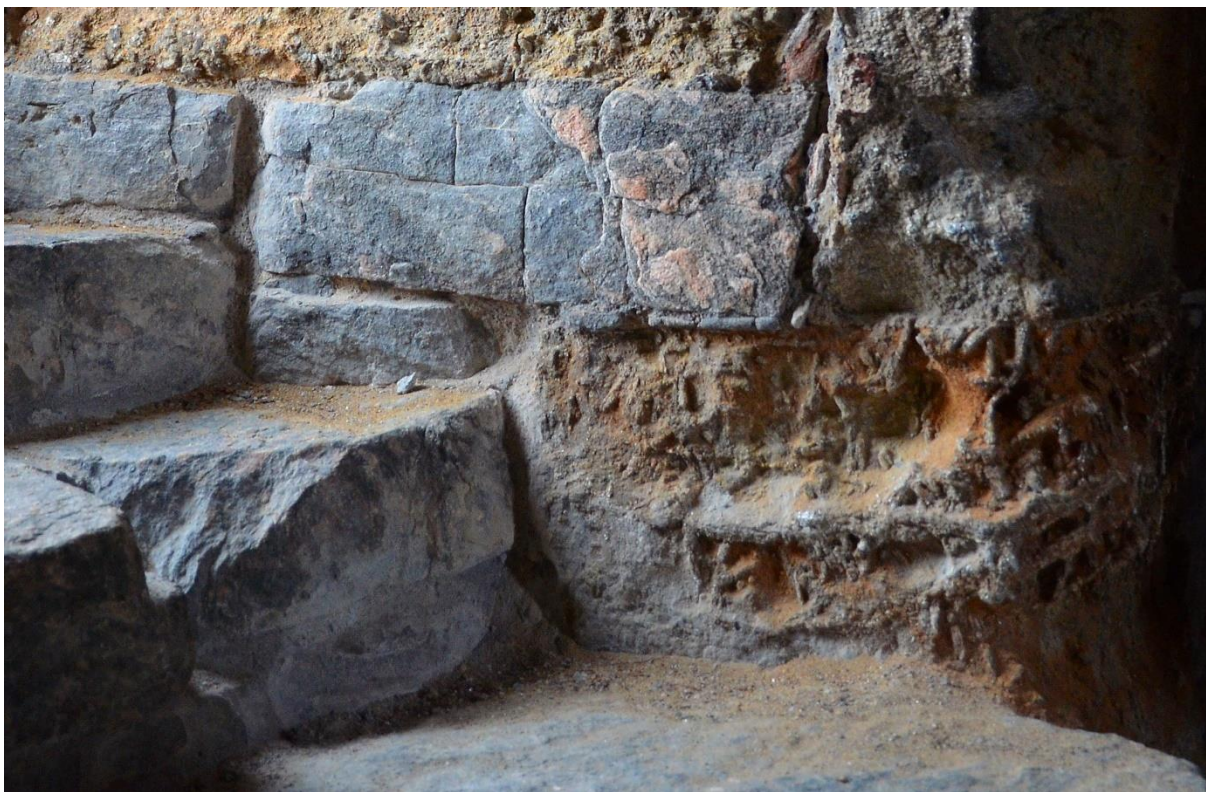
*Figur 3: Pulver falt ned i vindussmyget i det østre vinduet i tredje etasje sommeren 2016. Vi ser at metaolivinsteinen (brun) forvitrer mest. Dette stdet er valgt ut for overvåkning av materialnedfall. Foto: Per Storemyr.*

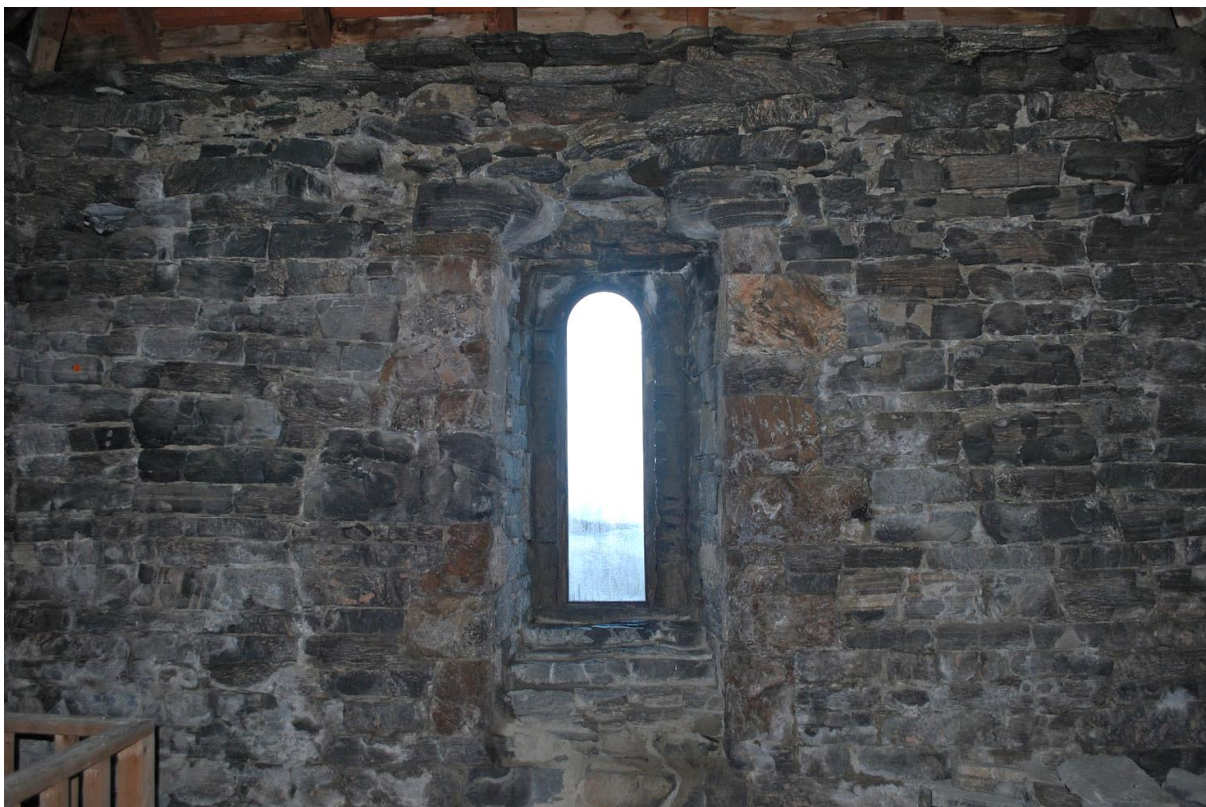
Figur 7: En fuktig vestvegg i tredje etasje i Albanustårnet, 27. januar 2020. Foto: Per Storemyr

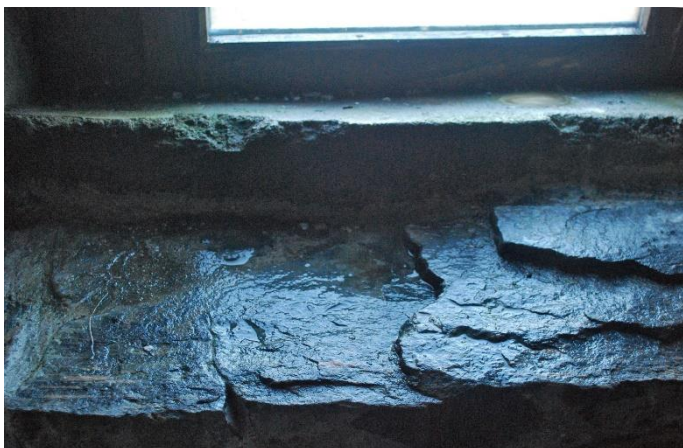
Figur 8: Det vestre vinduet i tredje etasje, 27. januar 2020. Her er det vått på grunn av en kombinasjon av lekkasjer og kondens. Foto: Per Storemyr.

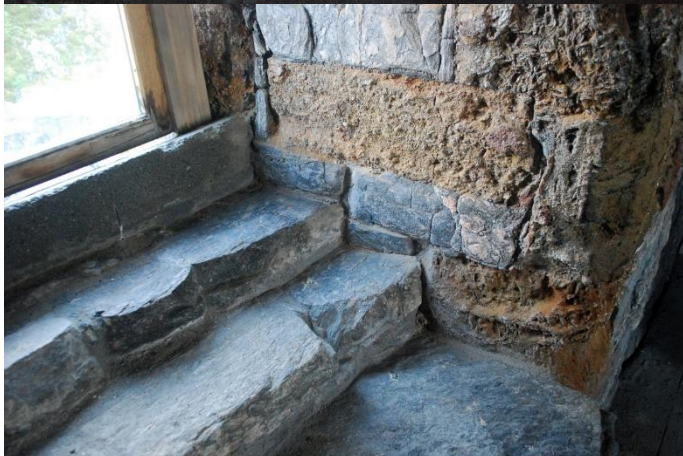
Figur 9: Det østre vinduet i tredje etasje, 27. januar 2020. Her er det helt tørt, jfr. figuren over. Foto: Per Storemyr.

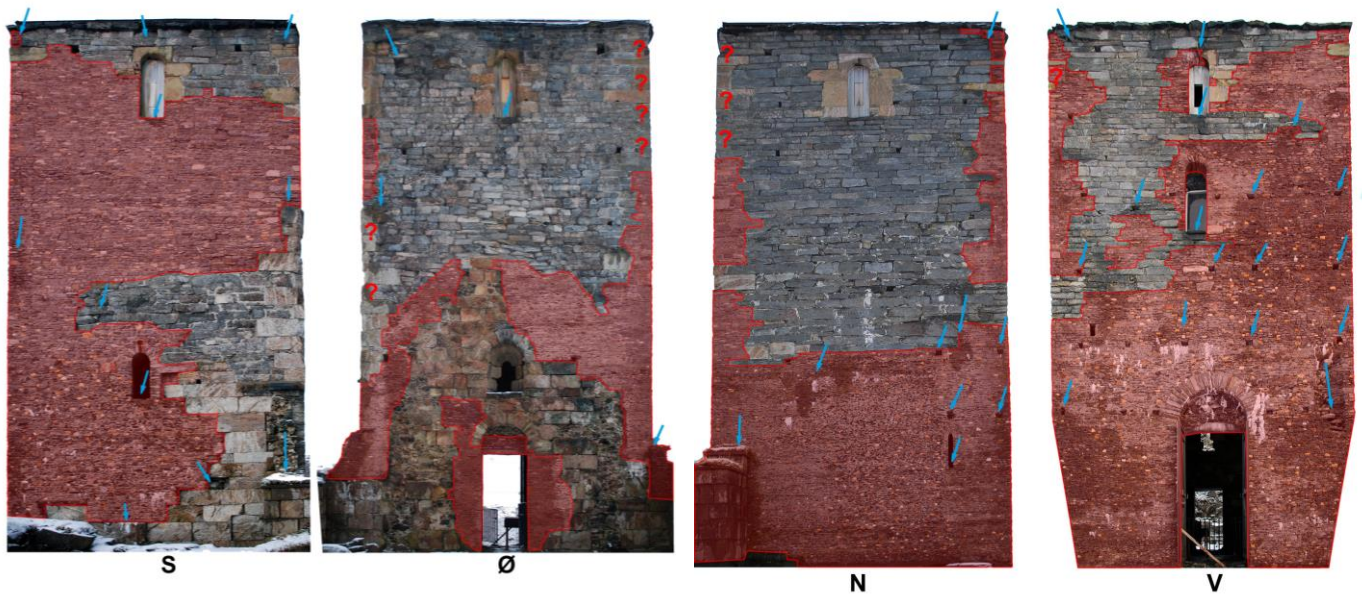
Figur 11: Restaurerte deler av tårnet, der det er benyttet et «skall» av småfallen stein satt i sement (1912-15). Piler indikerer lekkasjepunkter. Illustrasjon/kartlegging: Per Storemyr.

Det finnes også en ytterligere, og sannsynlig viktig årsak til at det blir uforholdsmessig fuktig i de vestlige delene av tårnet innendørs. Store deler av vestfasaden, sørfasaden, halvparten av østfasaden og kun få deler av østfasaden er restaurert med småfallen stein satt i sementmørtel (1912-15, se videre beskrivelse i kap. 2). Det er det ytre murskallet som er restaurert på denne måten, til dels finner vi det også inne i første etasje i oppgangen til trappen i det nordvestre hjørnet.

Dette «påklistrede» murverket har en del sprekker i fuger som åpner vei for vanninntrengning. Da det trolig er nokså tett, som sementmurverk gjerne er, så kan det hindre effektiv uttørking etter regnskyll. Det kan med andre ord foregå en viss oppkonsentrering av fukt bak dette «skallet». Her kan også være kuldebroer som fremmer kondens. Indikasjonene er kalkskorper og små stalaktitter (som på innvendig murverk).

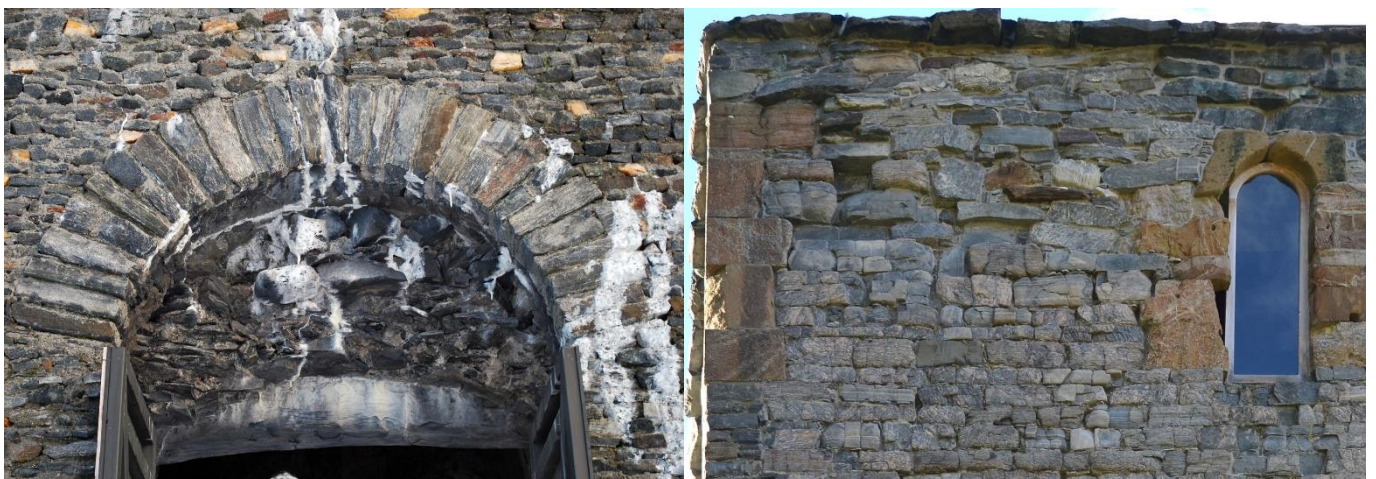
Figur 12: T.v.: Kalkskorper og stalaktitter i portalåpningen på vestfasaden indikerer fukt bak det restaurerte murskallet over. Bildet er tatt i 2010 og stalaktitten har blitt lengre etter den tid. T.h.: Forvitret middelaldermurverk med delvis åpne fuger på østfasaden, et helt annerledes murverk. Foto: Per Storemyr.

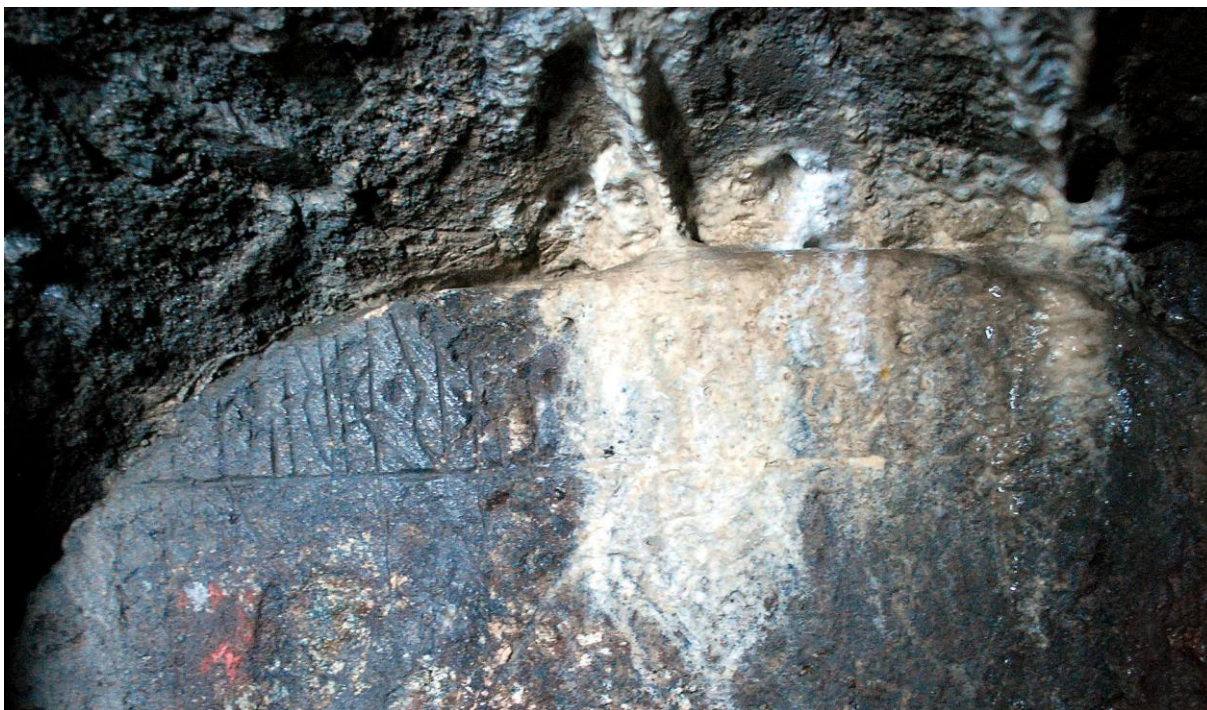
*Figur 13: Et resultat av mye fukt i de vestlige deler av tårnet: Store deler av runeinskripsjonen i vindeltrappen i det nordøstre hjørnet er dekket av kalkskorper, utviklet som følge av lekkasjer, kanskje kondens og sementholdig mørtel. Foto: Per Storemyr 2010.*

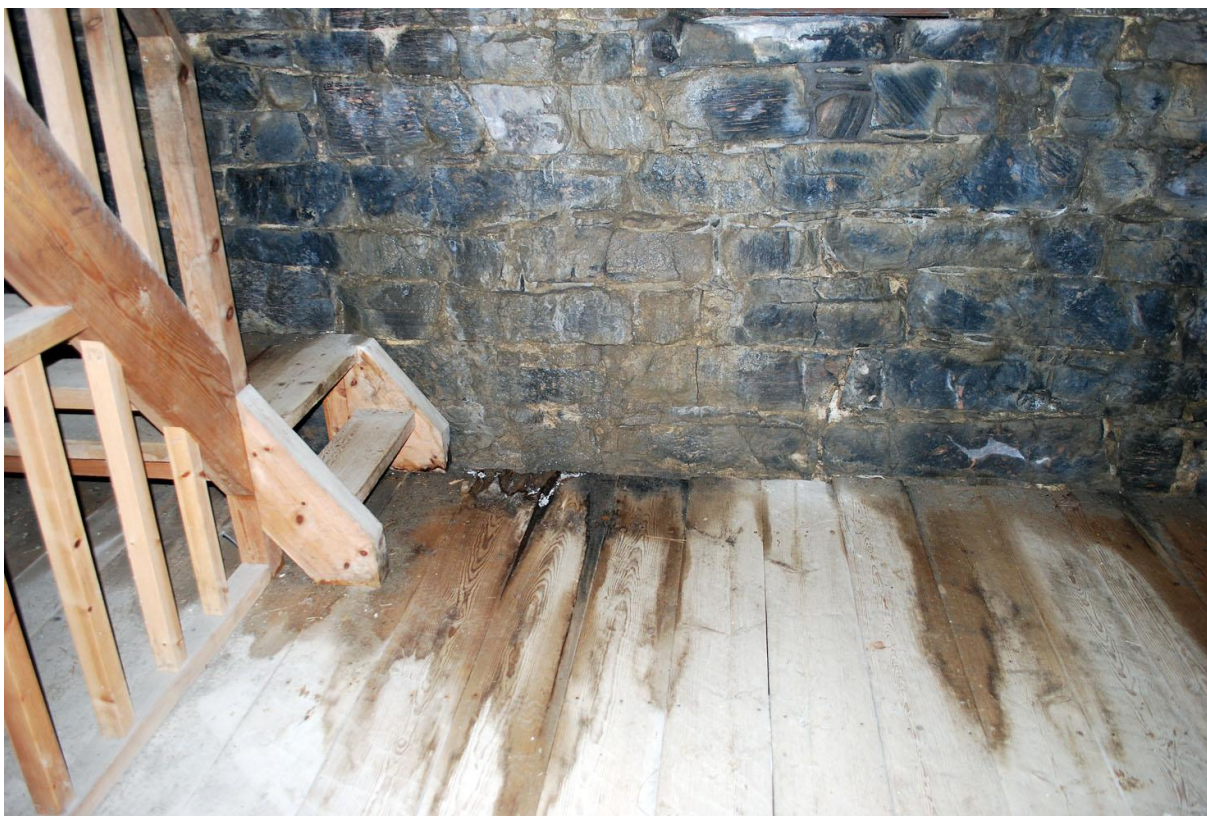
*Figur 14: Et annet resultat av fuktige forhold: Råte i treverk på gulvet under vestveggen i andre etasje. Foto: Per Storemyr 2020.*

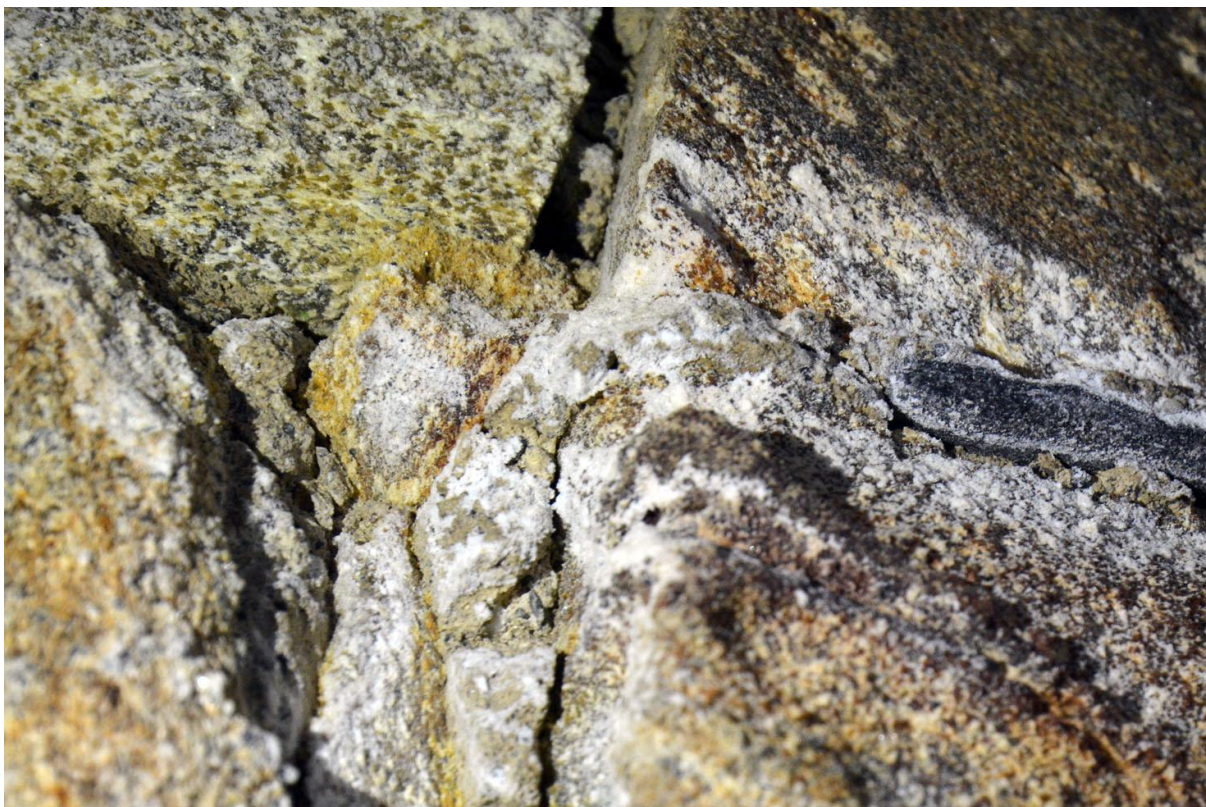
Figur 15: Salt og saltforvitring ved den østre portalen i første etasje i Albanustårnet. Her dreier det seg om natriumkarbonater. Bildet er tatt på en tørr septemberdag i 2016. Foto: Per Storemyr.

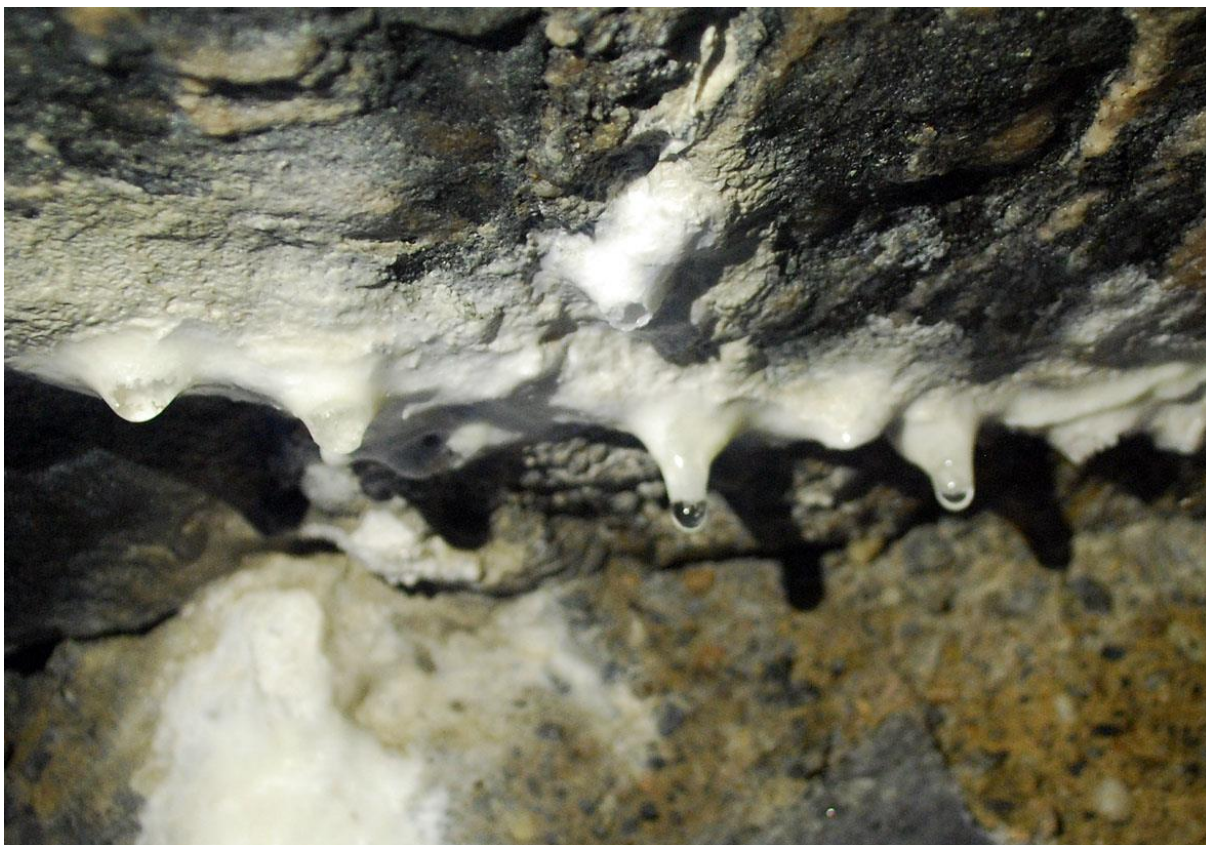
Figur 17: Stalaktitter i tredje etasje i Albanustårnet, over vinduet som vender mot vest. Stalaktittene er en indikasjon på svært fuktige forhold og har sin opprinnelse i oppløsning av kalk i sement (og delvis også gammel kalkmørtel). Foto: Per Storemyr.

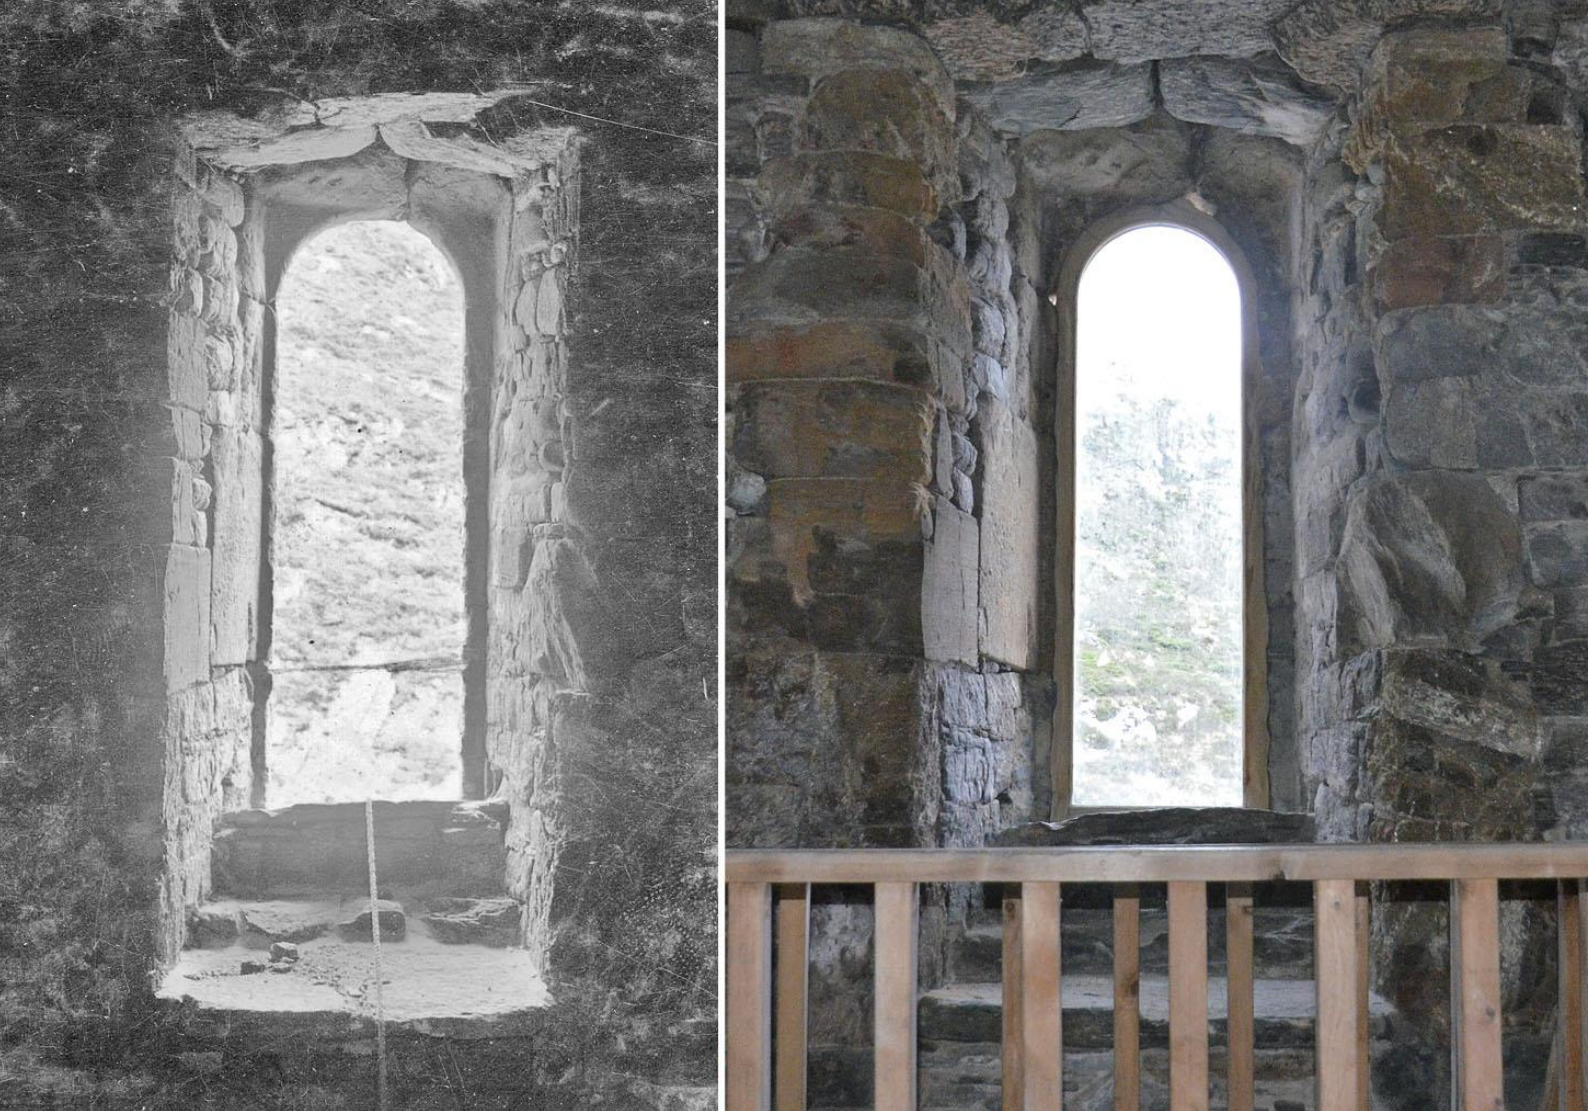
Figur 34: Det søndre vinduet i tredje etasje. Foto til venstre er tatt etter at tårnet kom under tak i 1914 og trolig før 1940 (Riksantikvarens arkiv). Til høyre foto fra i dag (Per Storemyr). Ved detaljstudium av bildene kan en se at forvitringen først og fremst har vært aktiv langs kantene av steiner i de øvre deler av vindussmyget.

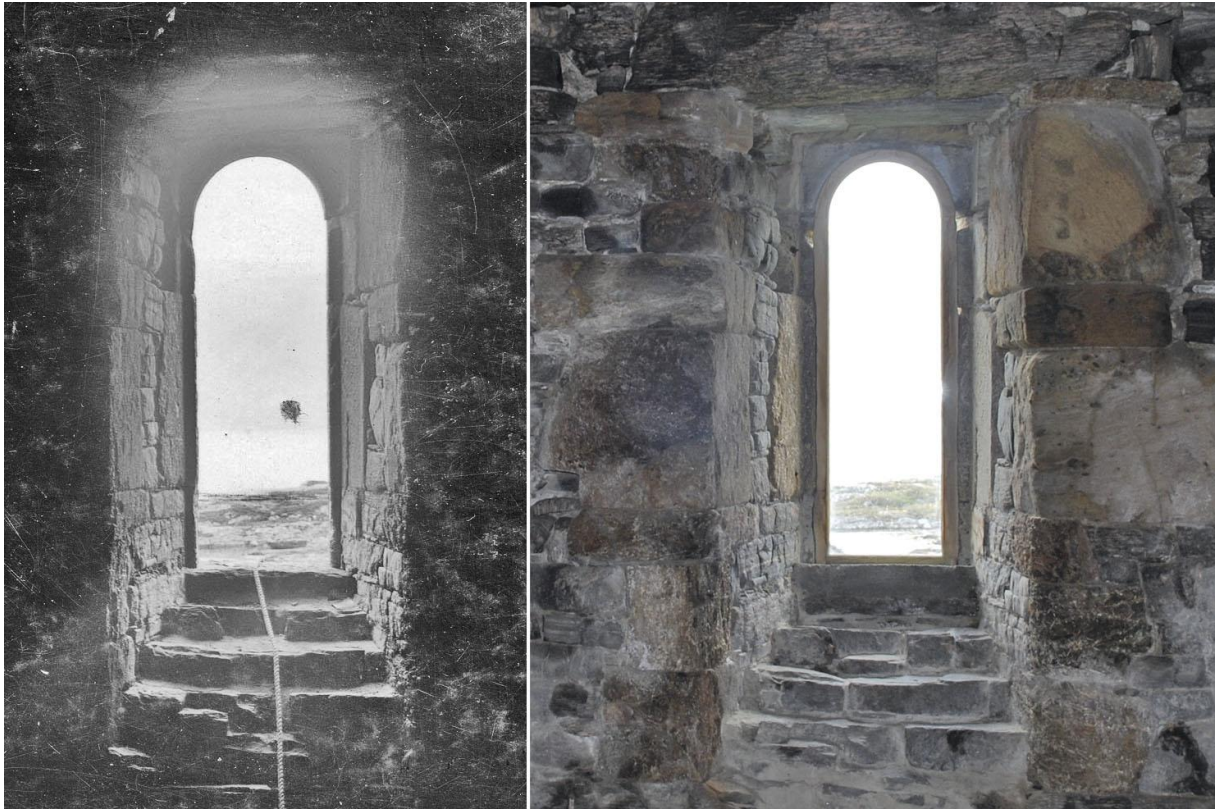
Figur 35: Det nordre vinduet i tredje etasje. Foto til venstre er tatt etter at tårnet kom under tak i 1914 og trolig før 1940 (Riksantikvarens arkiv). Til høyre foto fra i dag (Per Storemyr). Ved detaljstudium av bildene kan en se at det har vært lite forvitring. Dette er i tråd med hva vi har sett av nedfall av material fra vindussmyget (se kap. 5).

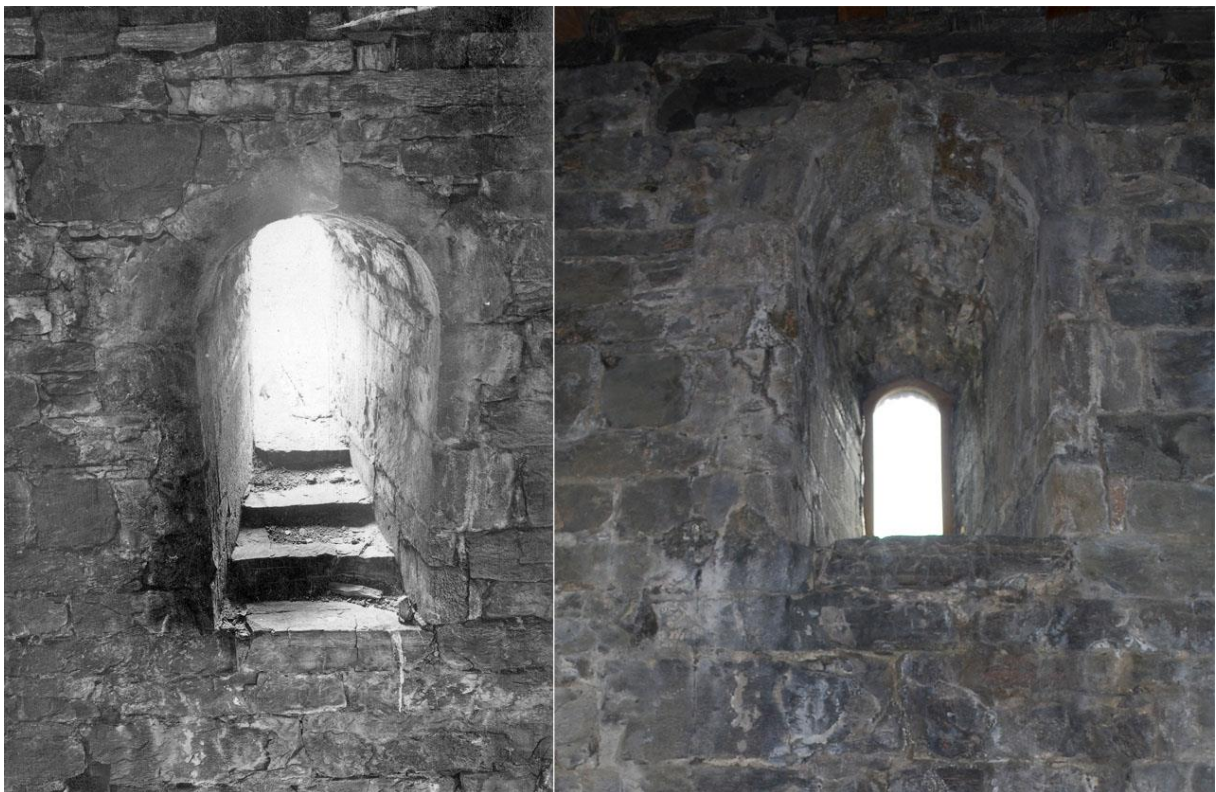
Figur 36: Det søndre vinduet i første etasje. Foto til venstre er tatt etter at tårnet kom under tak i 1914 og trolig før 1940 (Riksantikvarens arkiv). Til høyre foto fra i dag (Per Storemyr). Det er lite forandringer å spore, i tråd med at dette er en fuktig del av tårnet. Legg merke til at fugene er reparerte.

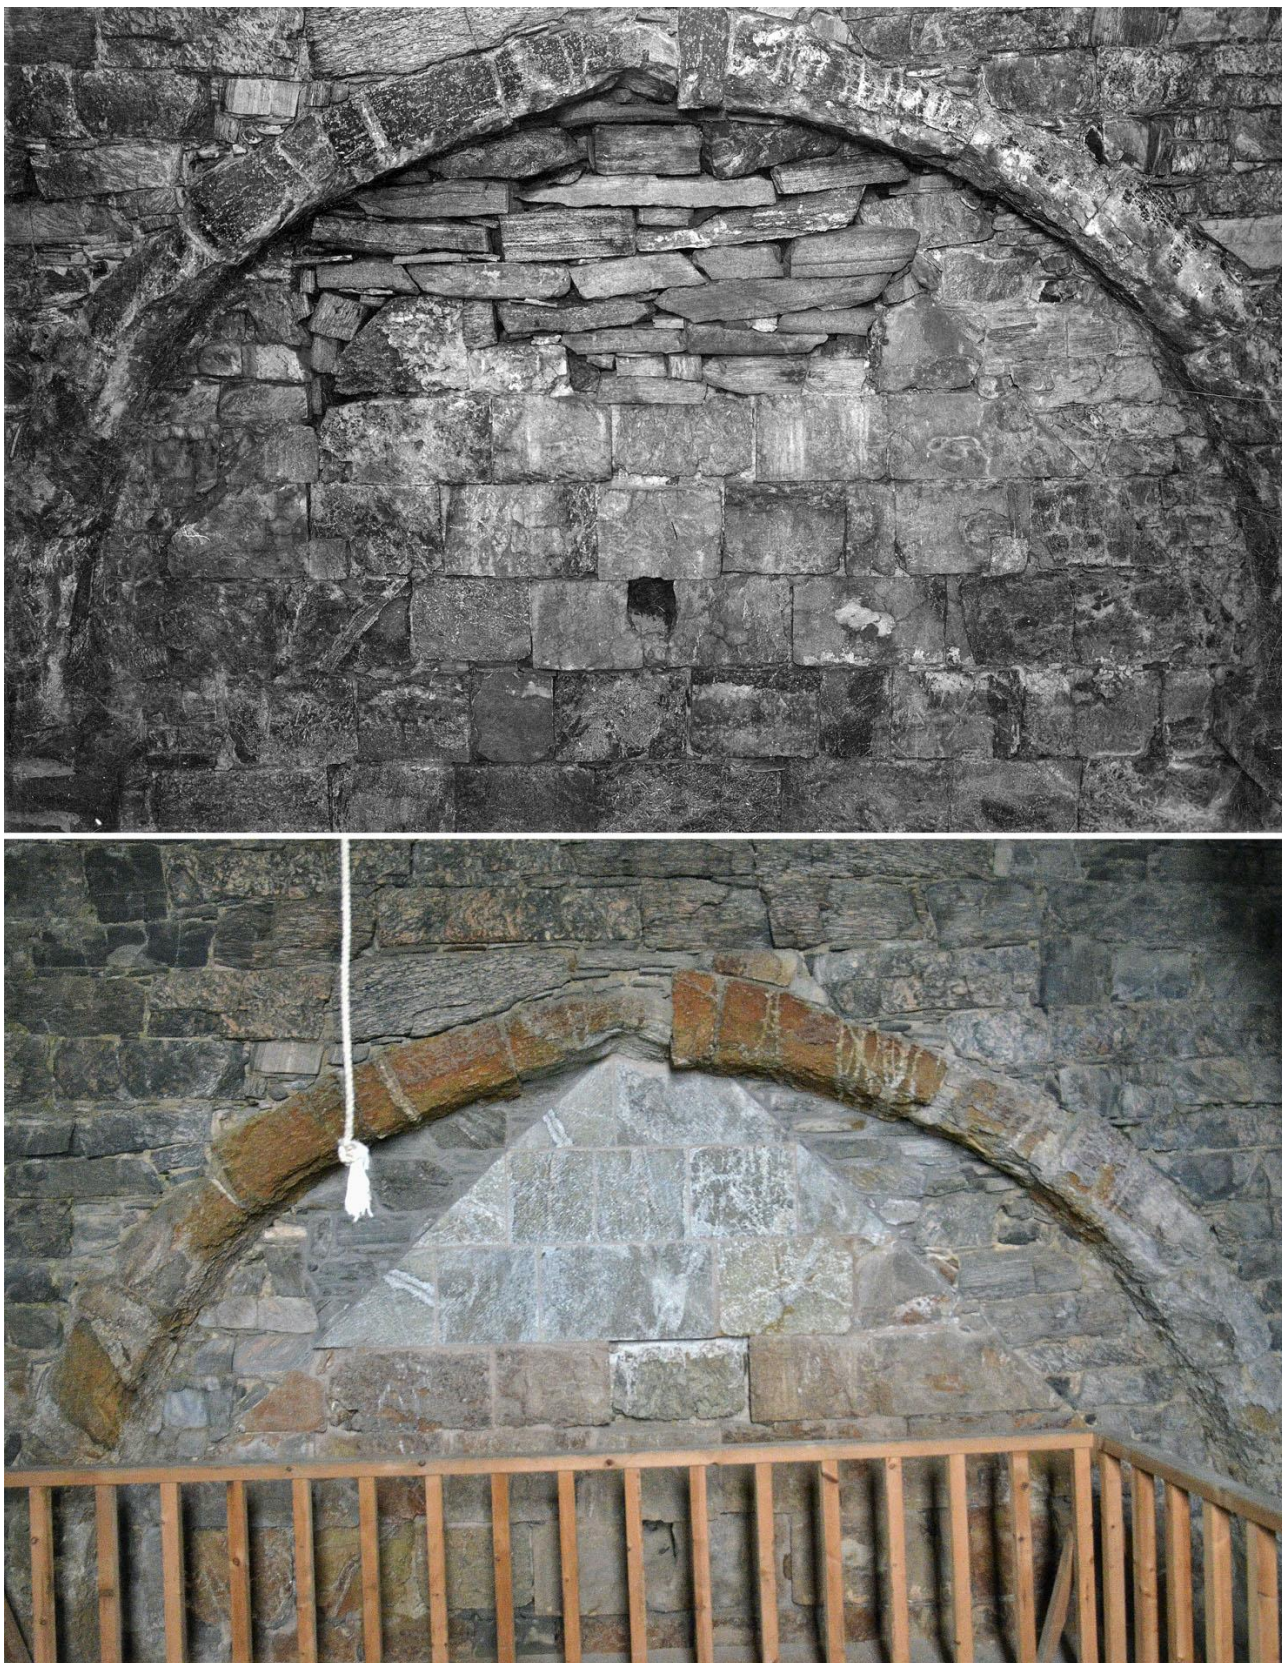
Figur 37: Buen i østveggen i andre etasje. Foto over er tatt etter at tårnet kom under tak i 1914 og trolig før 1940 (Riksantikvarens arkiv). Under foto fra i dag (Per Storemyr). «Trekanten» representerer gavlen på skipet i Albanuskirken, som er del av østveggen på tårnet. Trekanten og området omkring ble reparert av Bakken & Magnussen i 2012. Det er ingen andre påfallende forandringer, men ser en nærmere etter viser det seg at metalolivinsteinerne og fugene har forvitret nokså betydelig. Denne veggen er benyttet for oppfeing av nedfalt materiale på gulvet bak gjerdet (se kap. 5).

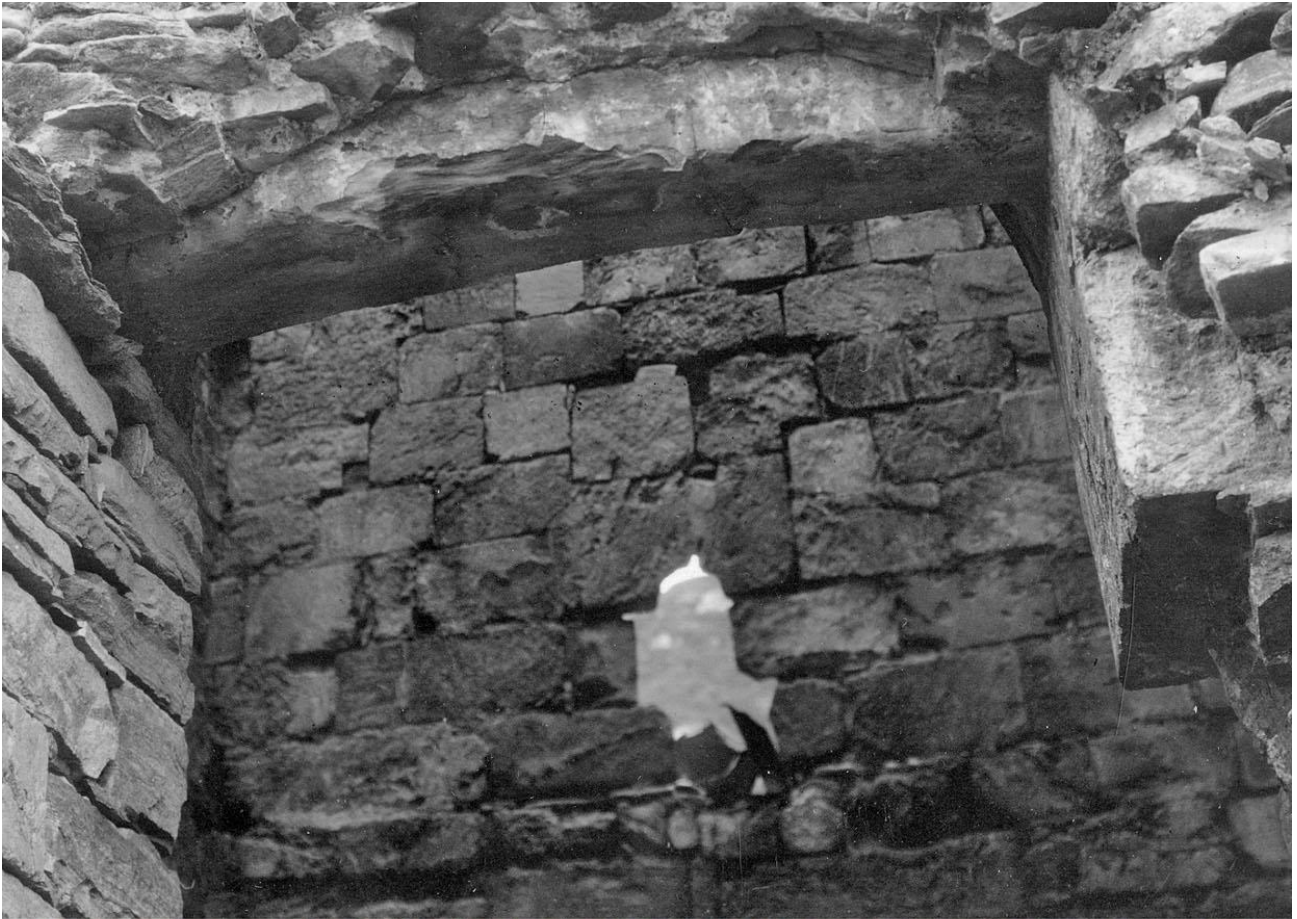
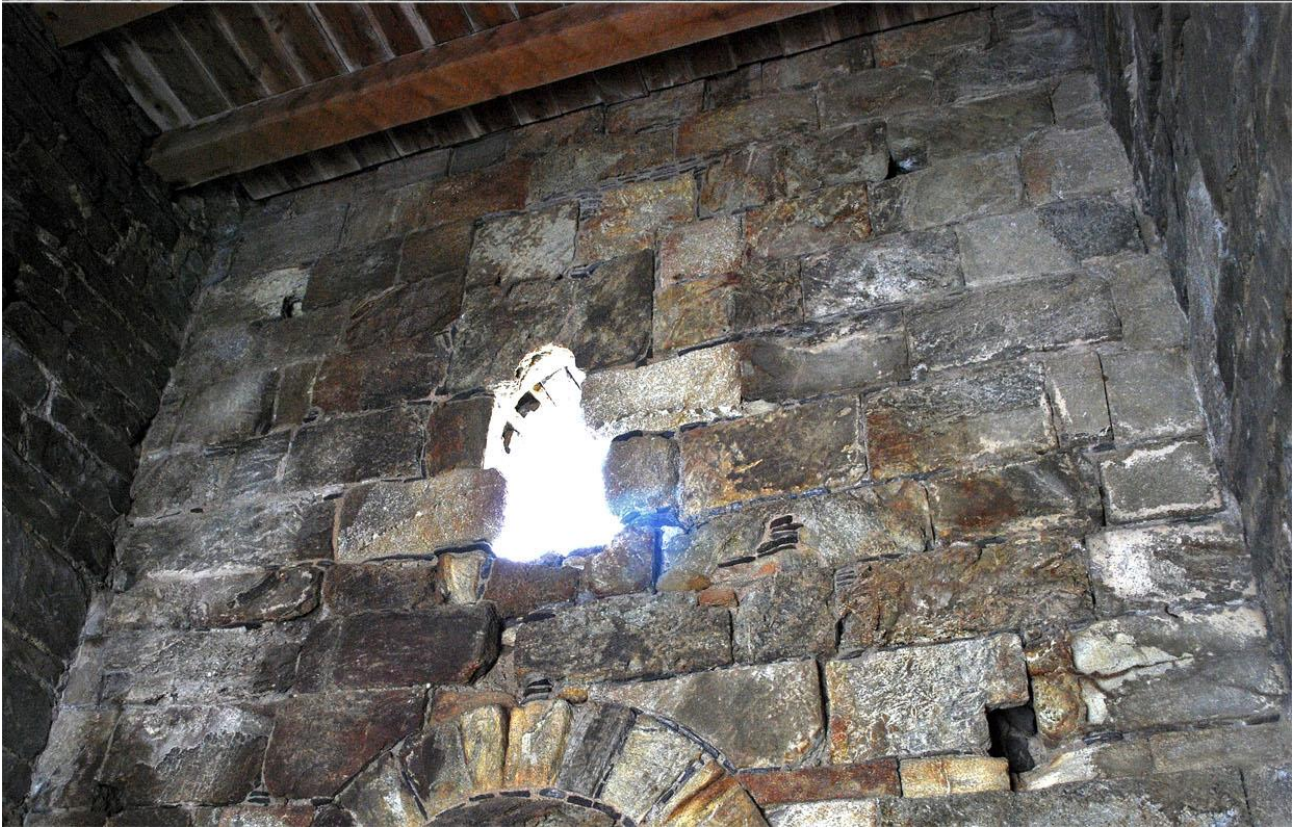
Figur 38: Øvre del av østveggen i første etasje. Foto over er tatt av Egill Reimers i 1912 (Riksantikvarens arkiv). Under foto fra i dag (Per Storemyr). Veggen ble sist restaurert i 2007 til 2010 (se spekking i fuger og nye pinningstein). Alle stein er kvadre i metaolivinstein som generelt har forvitret ganske mye på de mer enn 100 år det er mellom bildene.

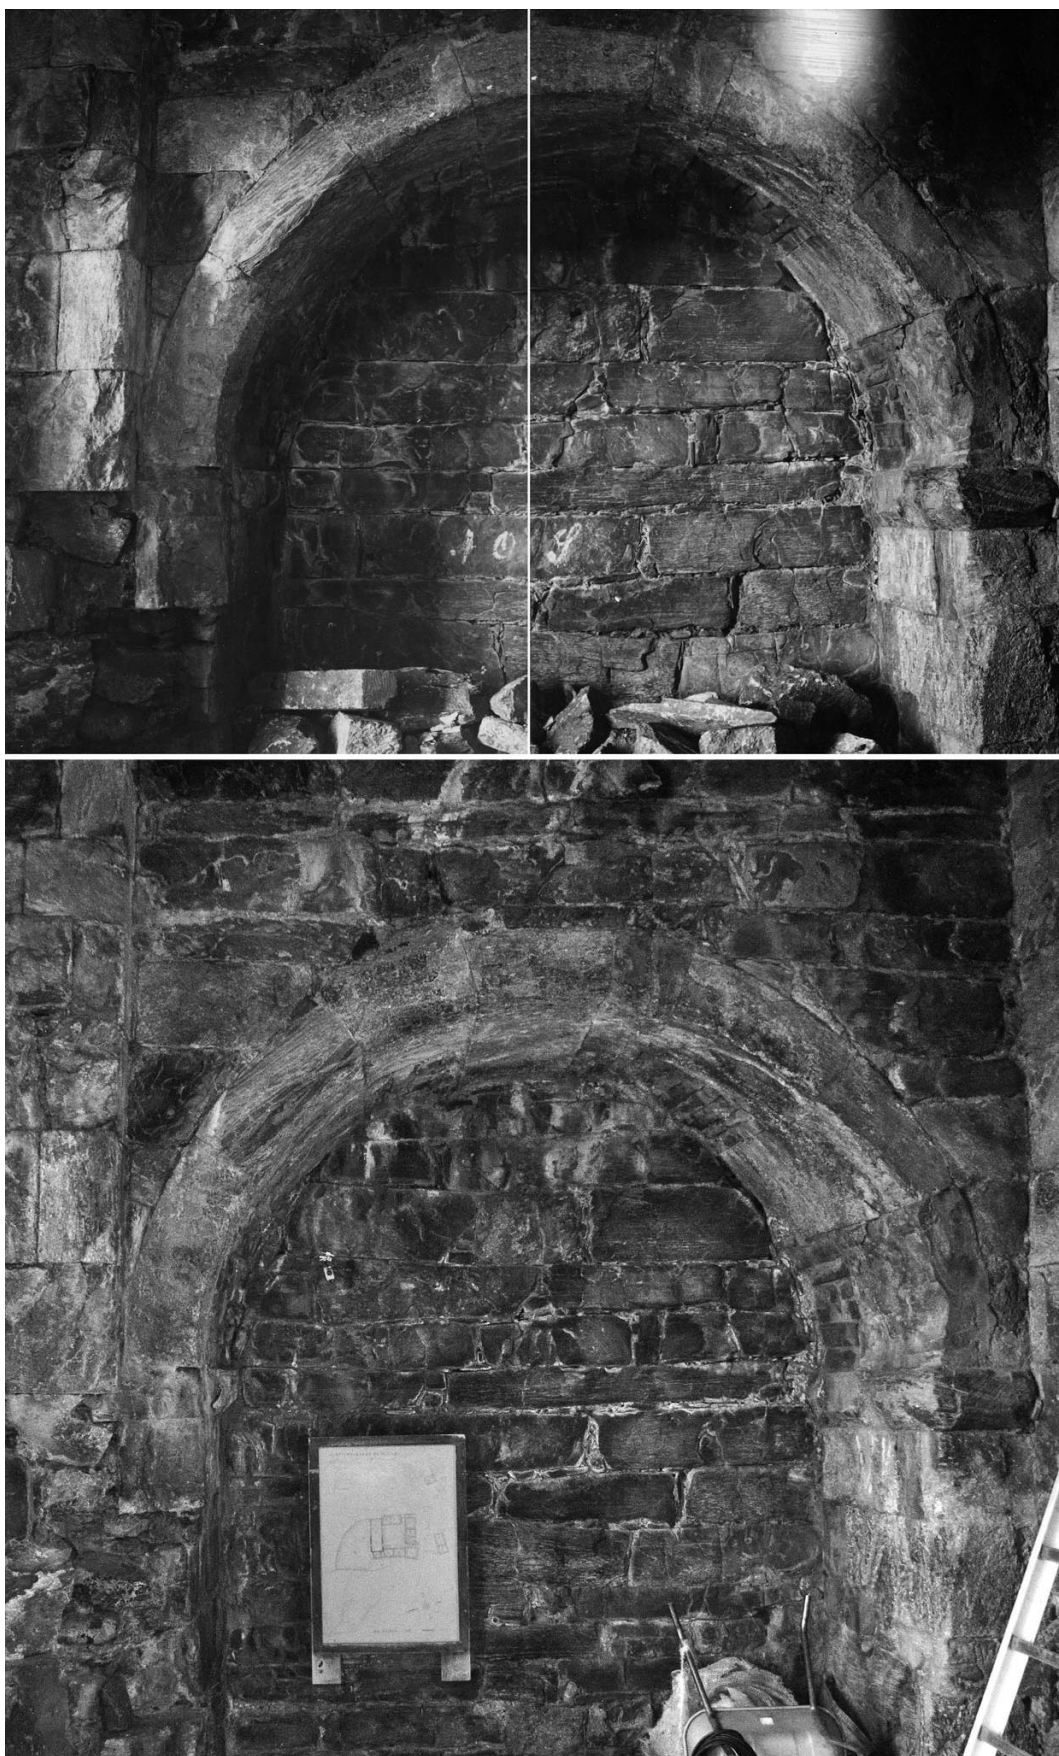
*Figur 39: Buen i nordveggen i første etasje. Foto over er trolig tatt etter at tårnet kom under tak i 1914 og trolig før 1940 (Riksantikvarens arkiv). Under foto fra i dag, på et fuktig tidspunkt (Per Storemyr). Det er relativt lite forandring å spore, men selve buen av metaolivinstein fremstår som en del mer forvitret i dag.*

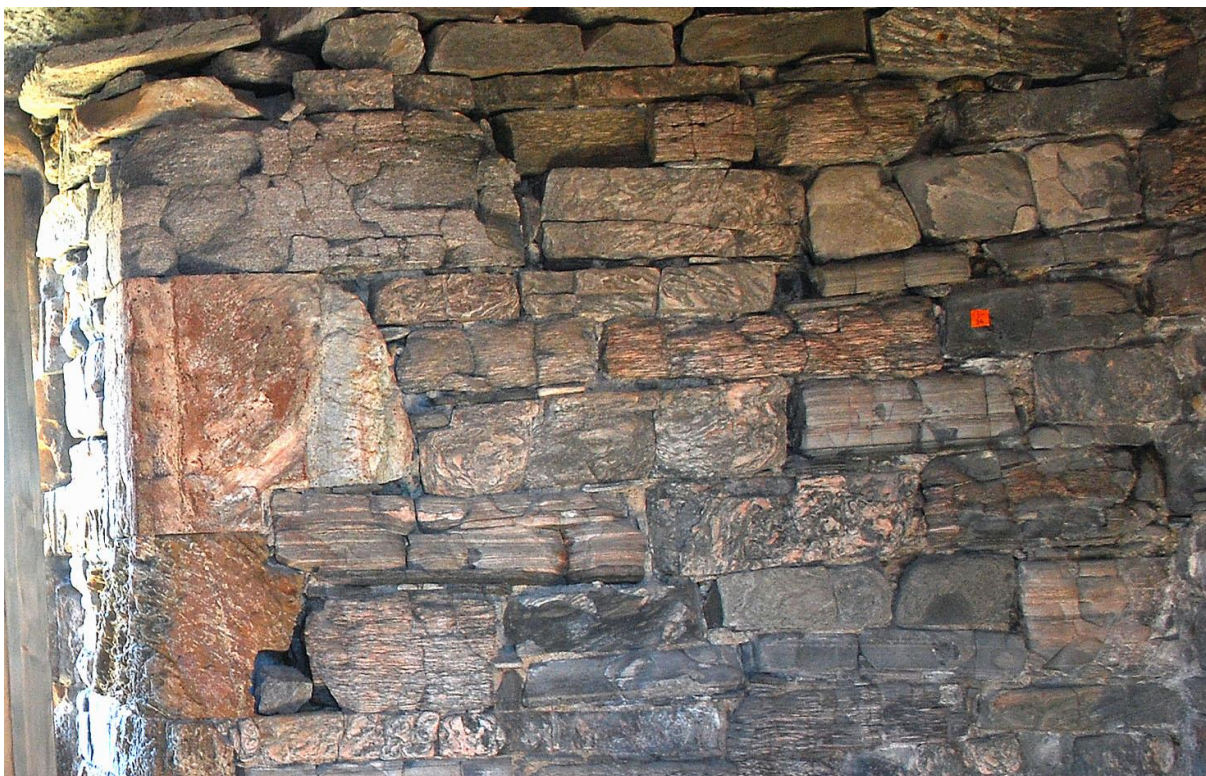
*Figur 40: Det skadde gneismurverket slik det er å se på østveggen i tredje etasje. Legg merke til oppsprekningen og avrundingen av gneisblokkene – et tydelig tegn på brann og senere bl.a. saltforvitring. Foto: Per Storemyr.*

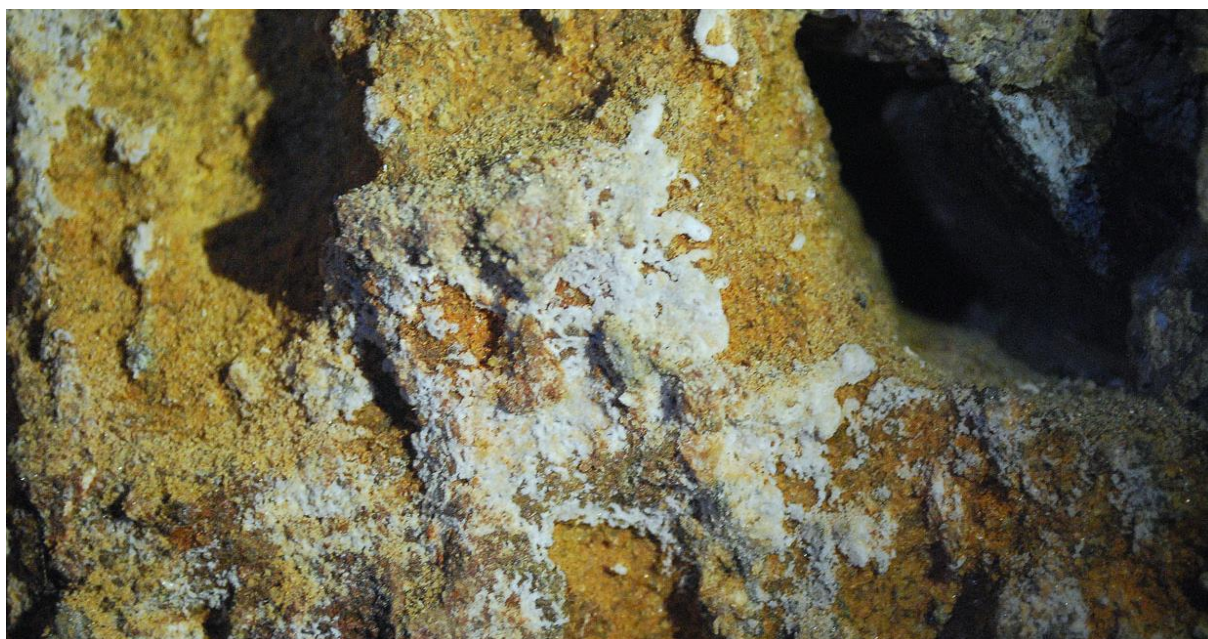
Figur 41: Saltutblomstring som «løse» skorper på metaolivinstein. Foto: Per Storemyr.

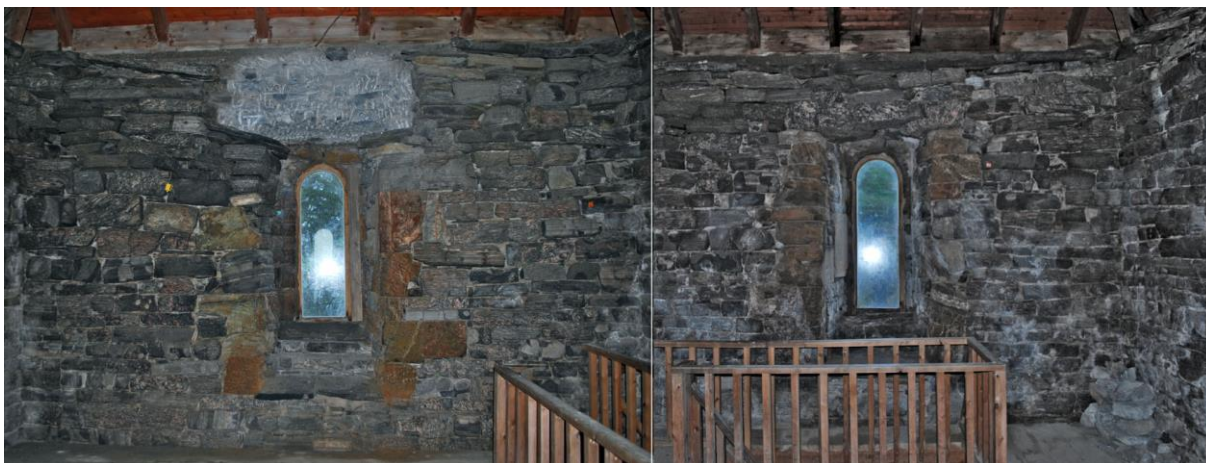
Figur 48: Kondenshendelse på øst- (t.v.) og sørveggen i tredje etasje i jan. 2020 (fuktige partier mørke. Foto: Per Storemyr.

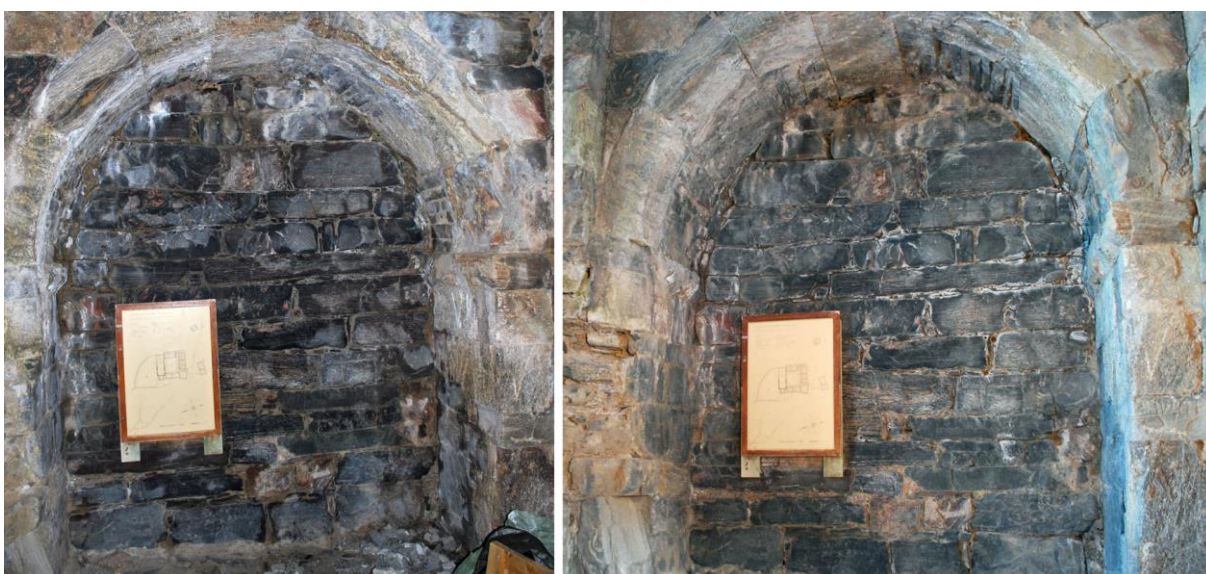
Figur 49 (over): Opptørking på nordveggen i første etasje i november 2010. Det er 5 dager mellom de to bildene. Se også Storemyr 2010a. Foto: Per Storemyr

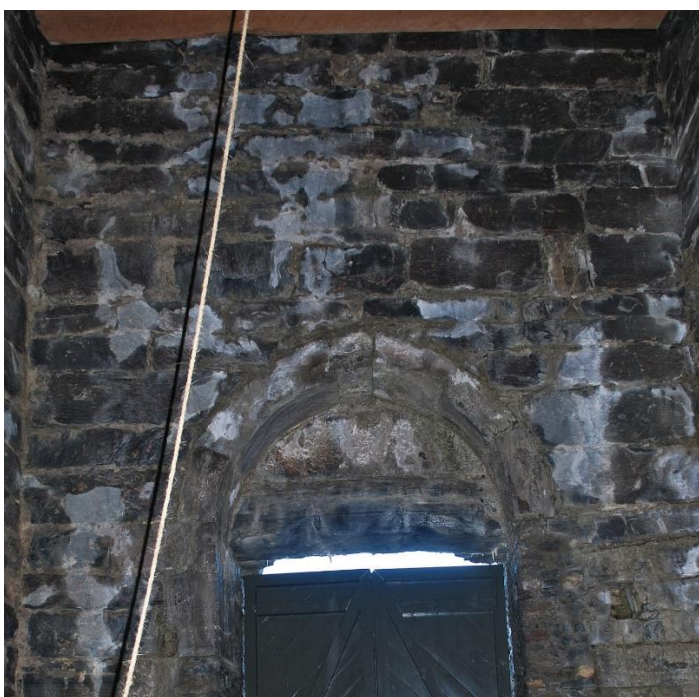
Figur 50: Kondenshendelse på vestveggen i første etasje i januar 2020. Vi ser at deler er tørre (lyse). Det er uklart om disse stedene er i ferd med å bli fuktige eller i ferd med å tørke. Foto: Per Storemyr.
