**En studie i saltforvitring når  
klimaet forandrer seg:  
Albanustårnet på Selja  
kloster 2016-2020**

Forskningsrapport

FABRICA kulturminnetjenester as

Sluttrapport i forskningsprosjektet «Det romanske tårnet til Albanuskirken på Selja: Analyse av inneklime og forvittringsprosesser». Rapport til Stad kommune og Riksantikvarens bevaringsprogram for ruiner. Stad kommune var inntil 1.1.2020 delt i Selje og Eid kommuner. Arbeidet som framlegges i denne rapporten har pågått siden 2015 med Selje som partner.

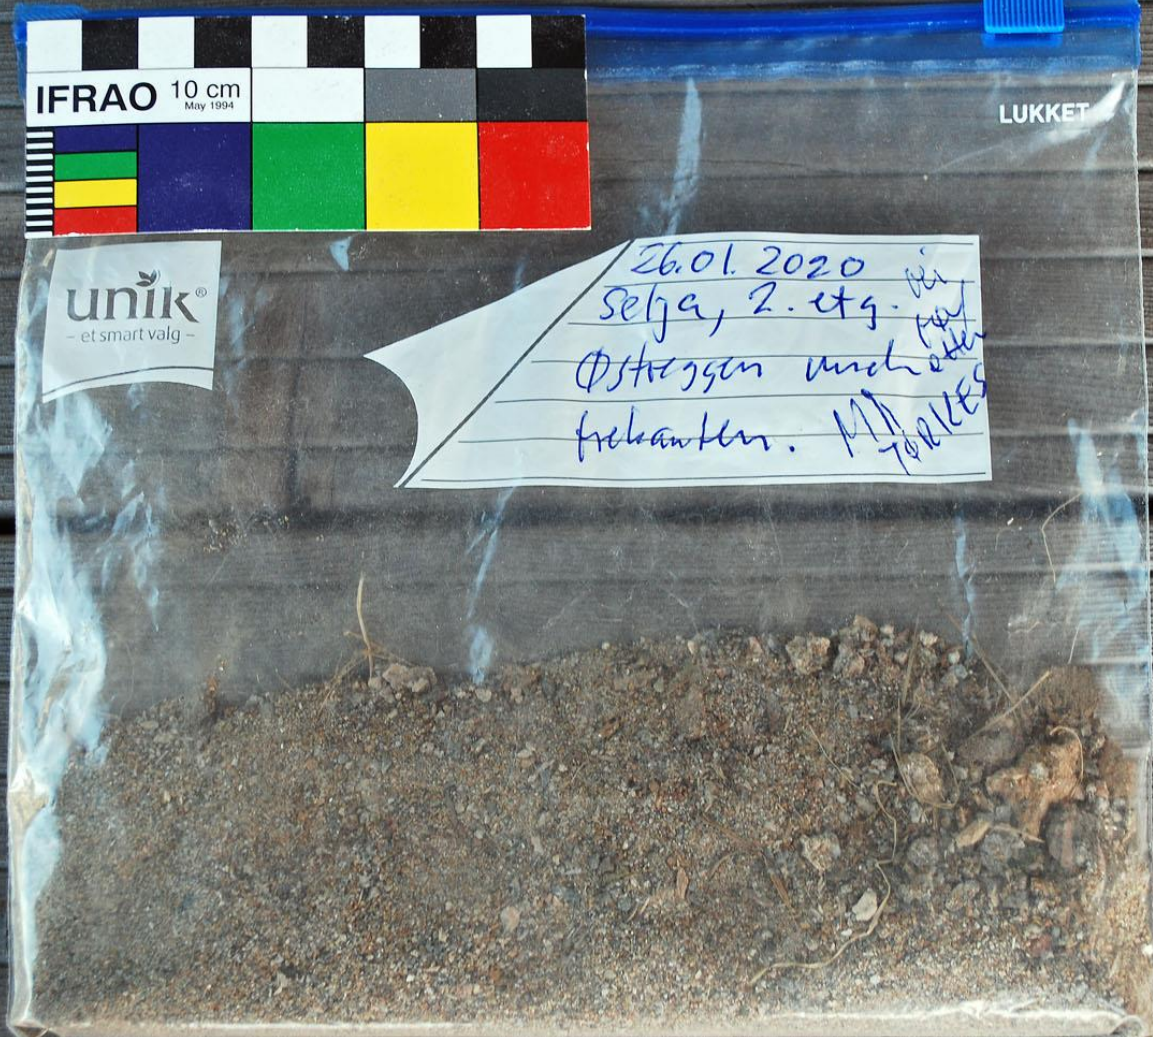
Figur 55: Nedfalt materiale fra østveggen i andre etasje, fra perioden 16.10.2019 til 27.1.2020, snaue 3,5 måneder. Totalt 180 g. Vi ser at materialet stort sett er fint som sand, men at det også er noen større biter (ca. 0,5 cm i diameter) fra gneis, metaolivinstein og mørtel. Som vi ser har «sandene» en brunaktig farge, det betyr at det er mye materiale som ryr fra metaolivinstein. Foto: Per Storemyr.

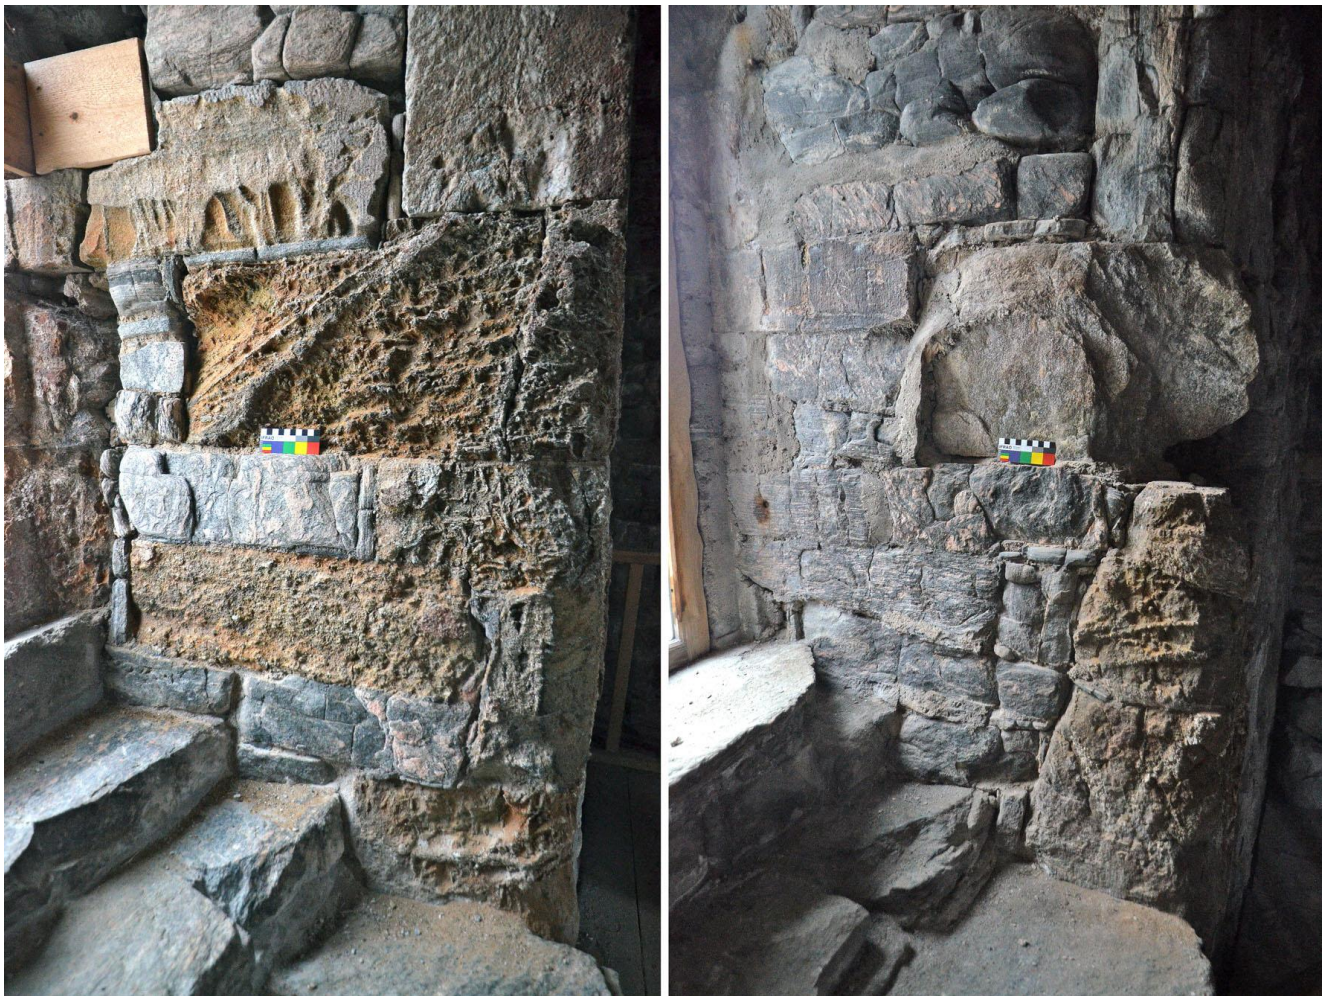
*Figur 56: Vindussmygene fra hvilke det ble feid opp nedfalt materiale i tredje etasje. Til venstre det østre vinduet, til høyre det søndre. Vi ser at det østre vinduet har mer metaolivinstein (brun) enn det søndre, som har mye gneis. I det søndre har også fuger blitt reparert med sementholdig mørtel. Som vi ser forvitrer ikke smygene jevnt, det er først og fremst metaolivinstein og fuger som får gjennomgå. Foto Per Storemyr, 12.1.2016.*

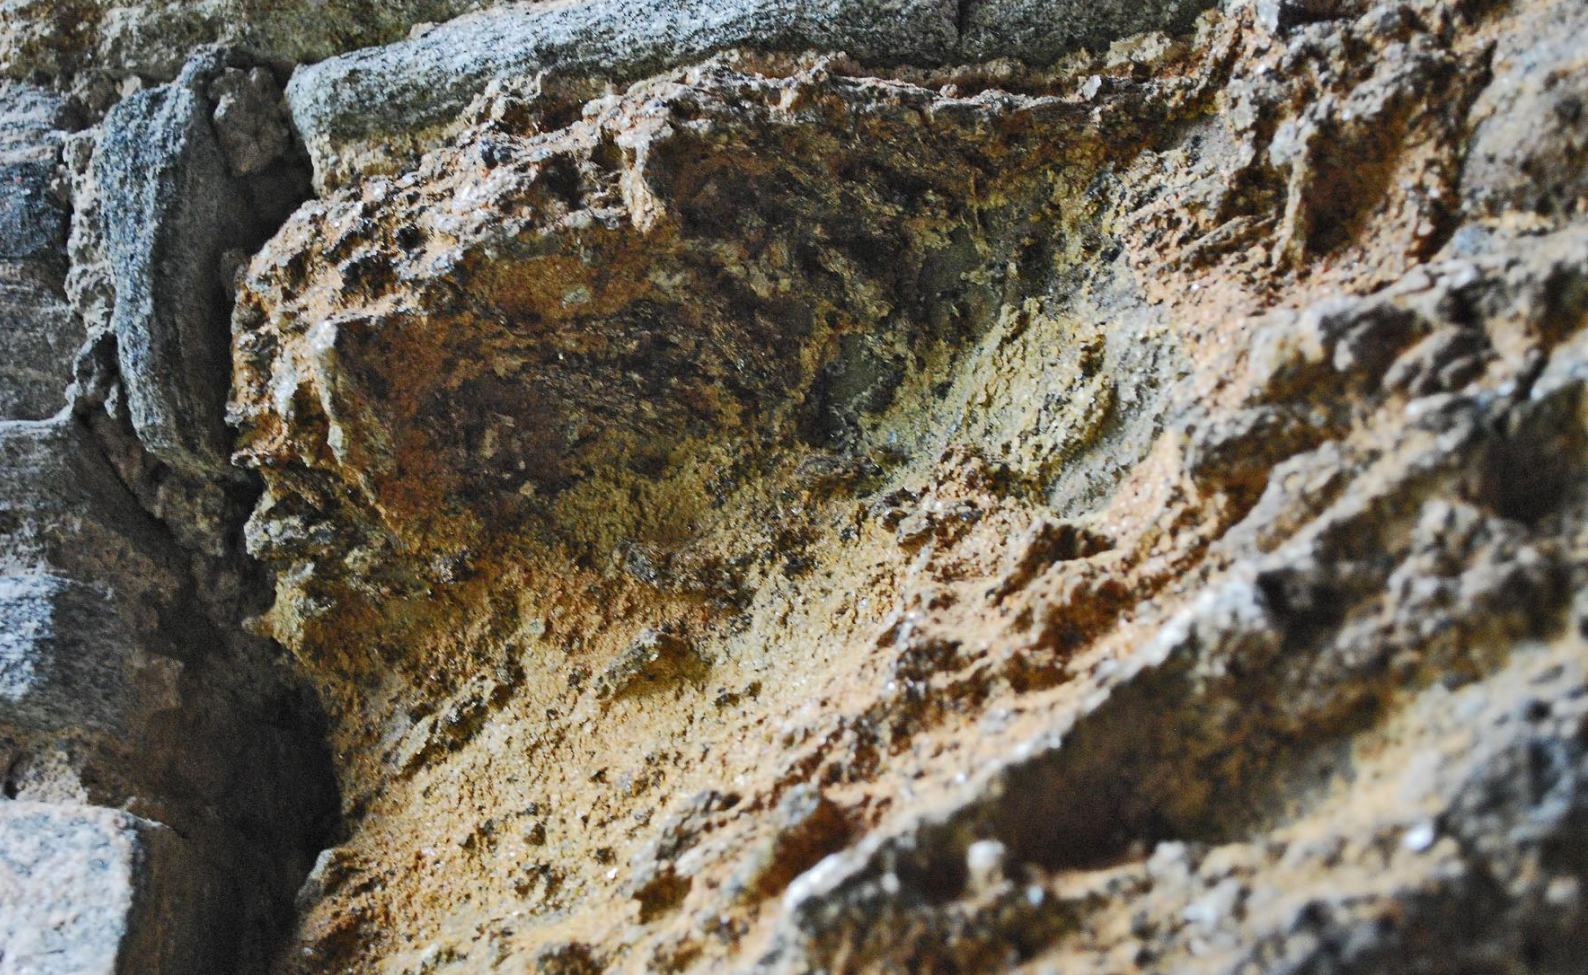
Figur 59: Detaljbilde av sterkt forvitret metaolivinstein i det østre vinduet i tredje etasje i Albanustårnet. Foto: Per Storemyr

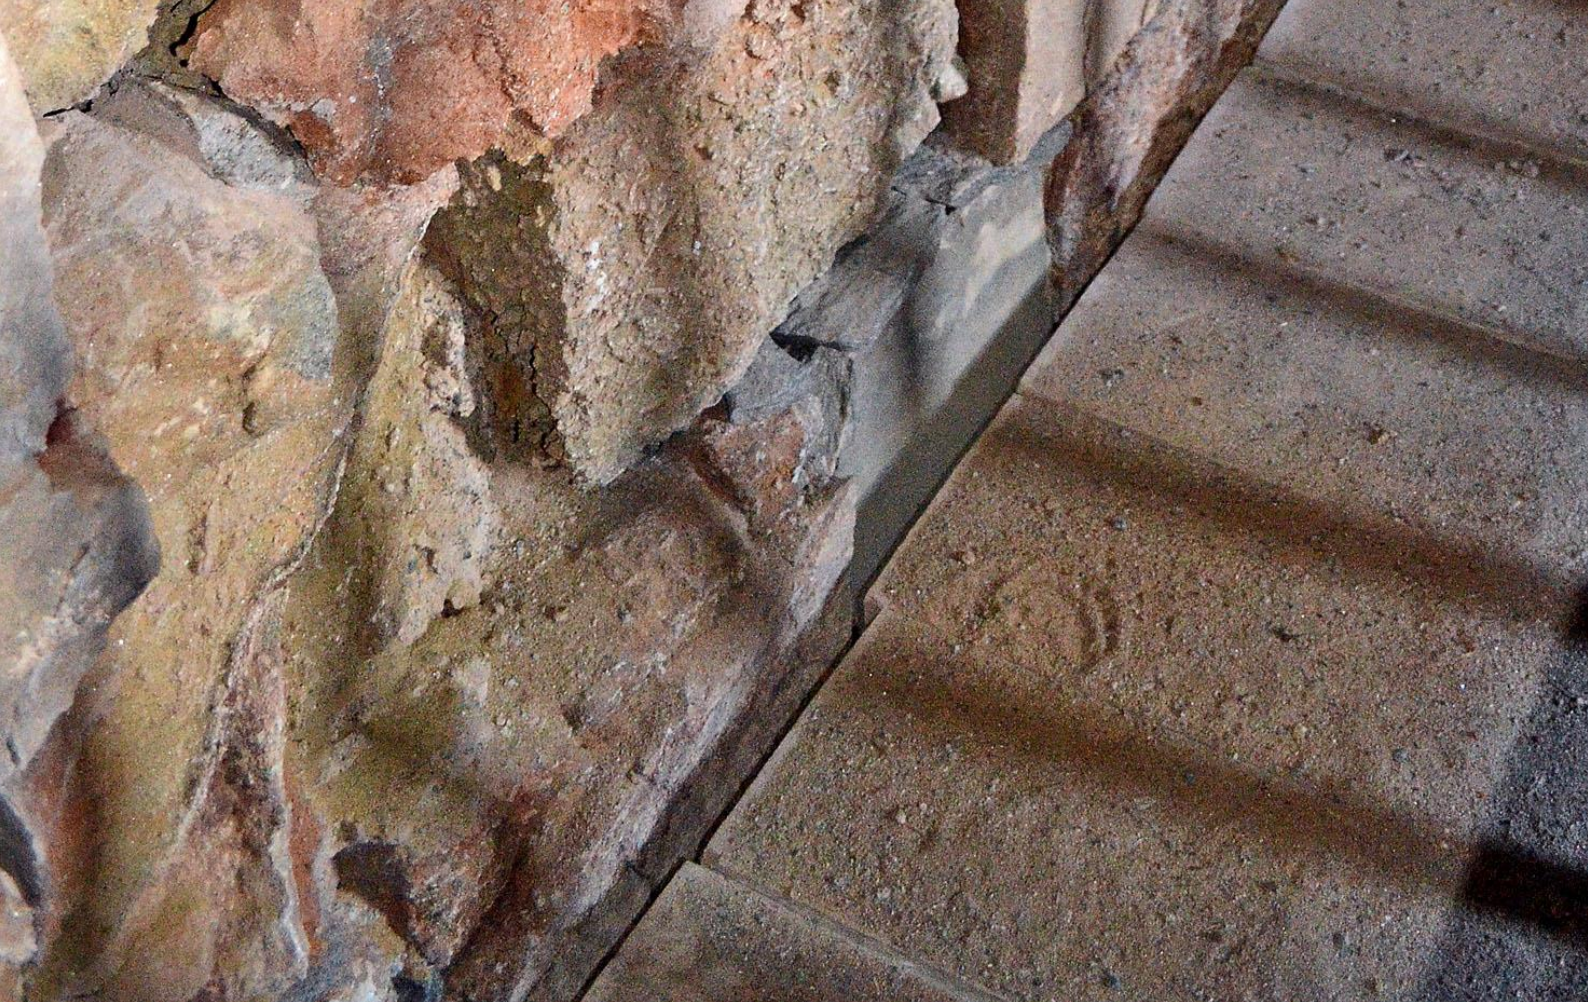
Figur 67: Store mengder nedfalt materiale fra forvitrende metaolivinstein i østveggen i andre etasje i tårnet våren 2017.  
Foto: Per Storemyr
