TILSTANDSVURDERING AV STAVANGER DOMKIRKE

Av Per Storemyr og Øystein Ekroll

NDR 9603

Rapportnr.: NDR 9603
Dato: 1. november 1996 (ny elektronisk versjon 11. oktober 2000)
Tittel: Tilstandsvurdering av Stavanger domkirke
Forfattere: Per Storemyr og Øystein Ekroll
Oppdragsgiver: Stavanger kommune v/ kirkevergen

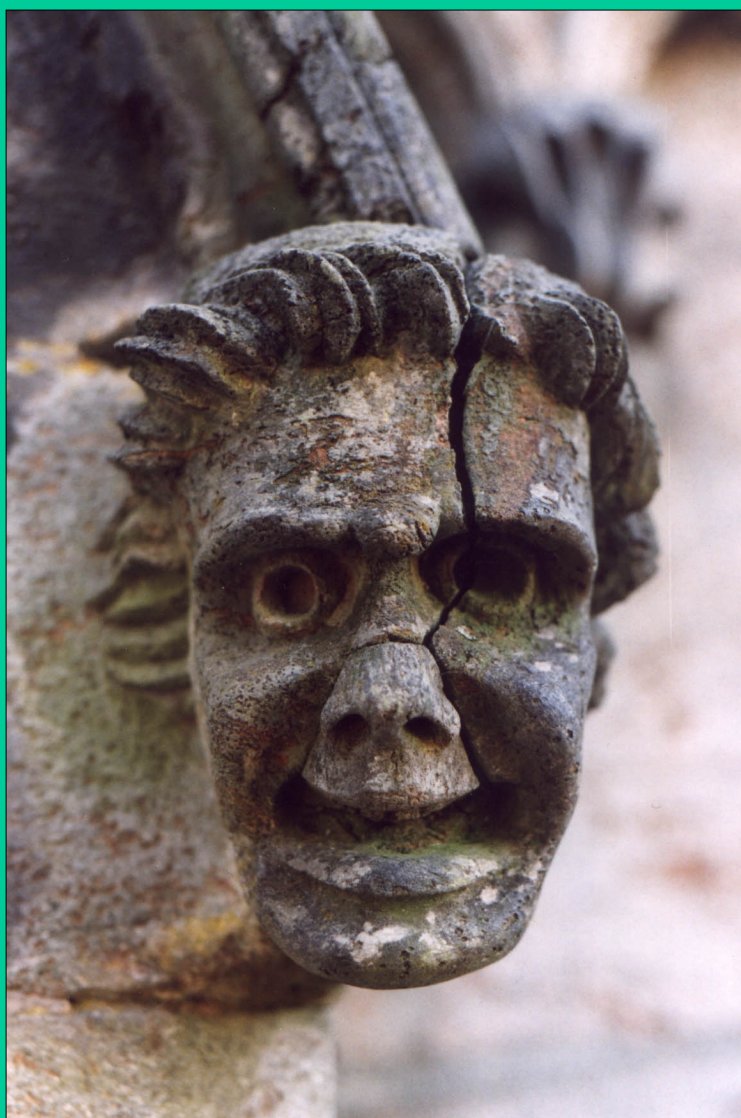
Grotesk middelaldermaske på støttepillar på koret i Stavanger Domkirke. Stor sprekk har oppstått etter 1960, sannsynligvis som følge av at nesen, som ble påsatt under restaureringen i 1867-71, ble festet med en i dag rustende jernbolt. Som en kuriositet kan det nevnes at flere andre middelalderhoder også har fått nye neser påsatt under den samme restaureringen. Hvorfor falt de opprinnelige nesene av? Ble de slått av? Foto: Per Storemyr 1996

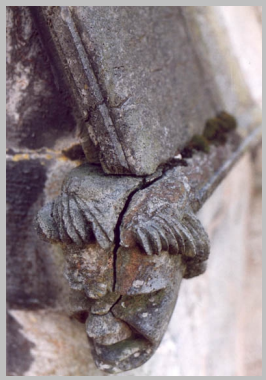
Hode på østre støttepillar, korets nordside. Sprekken skyldes naturlig kløv i steinen

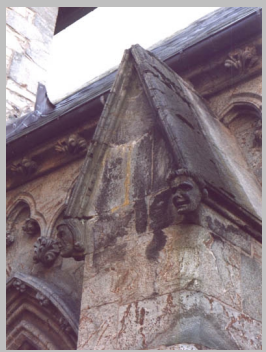
Alle pillarenes gavler har åpne fuger der de ikke er beskyttet av taket og tykke sorte skorper i den beskyttede gavltrekanten. Midtre og vestre pillargavl er ellers i bra stand, mens den østre mangler toppblomsten (falt ned eller tatt ned etter 1960). Dette skyldes sannsynligvis en kombinasjon av rustsprengning, frost, vind og

Østre støttepillar på korets nordside. Toppblomsten er borte. Legg merke til de sorte skorpene i det beskyttede gavlfeltet.

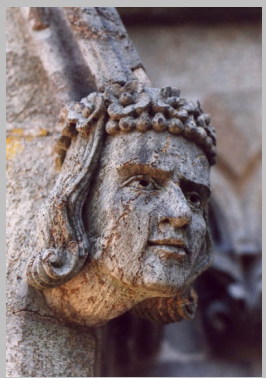
Hode på støttepillar, korets søndre side. Mulig nytt fra restaureringen i 1867-71. Meget god stand

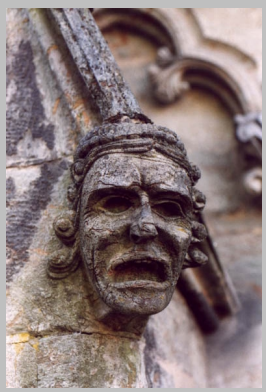
Middelaldersk hode på vestre støttepillar, korets nordside. Ikke restaurert og i meget god forfatning.

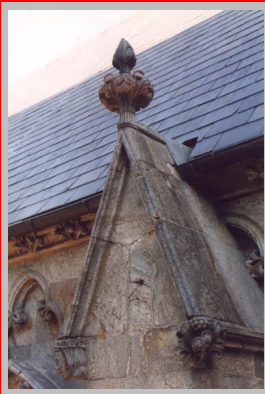
Sørveggens pillargavler har omtrent samme problemer som på nordveggen, men det er ikke store sprekkskader i hoder, ei heller mangler det toppblomster. Derimot er gavltrekanter på den vestligste pillaren oppsprukket som følge av en stor, rusten jernbolt. **Denne situasjonen kan raskt utvikle seg til å bli kritisk. Derfor bør tiltak snarest settes i verk.**

Vestre støttepillar på sørsiden av koret. Man kan såviodt skimte sprekker i gavlfeltet. Disse skyldes en rustende jernbolt og må snarest utbedres.

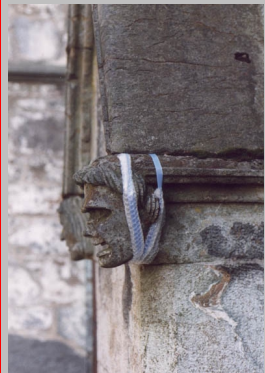
Det vestre hodet i den østre pillargavlen har en stor sprekk rett gjennom ansiktet og videre over hodet. Hodet er hugget som del av en stor kvaderstein. Ved nærmere observasjon viser det seg at nesen på hodet er satt inn under restaureringen i 1867-71, sannsynligvis ved hjelp av jerndybel. Det er derfor nærliggende å tenke seg at sprekken skyldes rustsprengning. Man skal imidlertid ikke se bort fra at det også finnes andre jerndybler i området. På foto fra 1960 kan man bare se meget små antydninger til sprekken. **Situasjonen ble vurdert som akutt og hodet ble midlertidig sikret med med sterkt pakkebånd med lås. Hodet bør holdes under regelmessig oppsikt og ikke under noen omstendighet bør den nåværende sikringen stå i mer enn ett år. Gavlen må derfor snarest restaureres.**

Østre støttepillar på nordsiden av koret. Hodet ble under befaringen sikret ved hjelp av sterkt pakkebånd med lås. Dette er en midlertidig løsning. Hodet må restaureres!

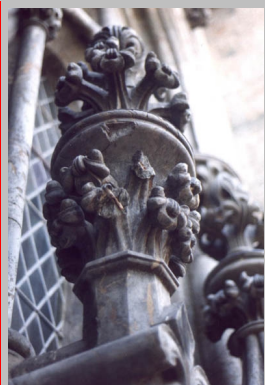
Toppblomsten på Bispeportalen. Legg merke til detaljer som er borte pga. rustende jerndybler.

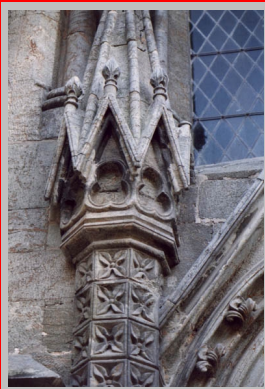
Bispeportalen ser ved første øyekast å være i god stand. Ved nærmere ettersyn viser det seg at toppen på den vestre fialen er helt oppsprukket som følge av rusten jernbolt. Denne situasjonen har utviklet seg etter 1960, og må i dag **vurderes som kritisk - bør snarest repareres**. De sorte skorper med tilhørende pulverisering i overgang gavlfialer har på den andre siden utviklet seg lite etter 1960. Som man kan forvente er det litt bladverk som har falt ned pga. rustende dybler også på Bispeportalen.

Bispeportalen. Vestre fial har på toppen store sprekker som følge av rustende jernbolt. Overgang gavlfial har forvitring pga. luftforurensning.
