STAVANGER DOMKIRKE

KORET UTVENDIG - NORDRE SIDE

TILSTANDSRAPPORT/SKADEREGISTRERING

STAVANGER DOMKIRKE, KOR, UTVENDIG NORDRE SIDE 1:20
FÆLT OPP OG TEIENET 1997 AV
Kristin S. Bjørlykke Henning Grøtt

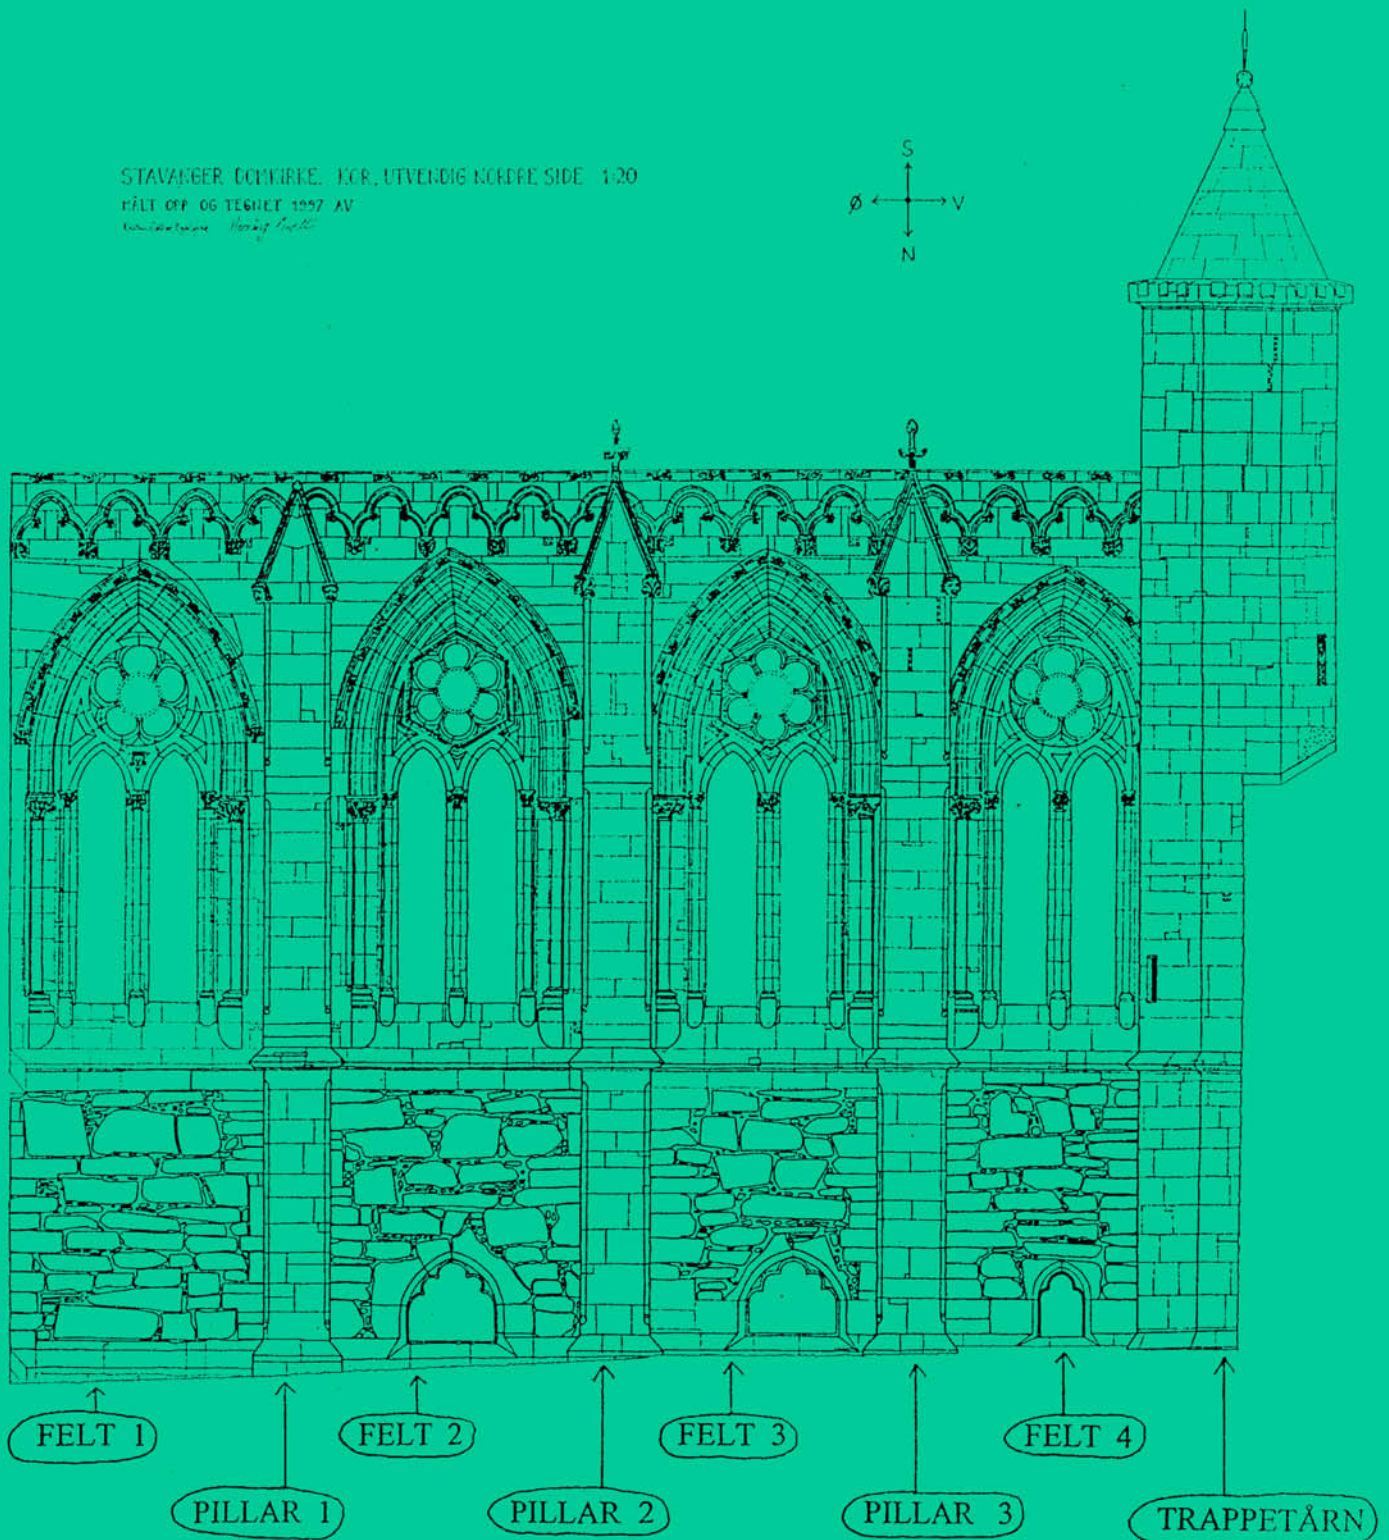
Skaderegistreringen er tegnet inn med skadekoder på et eksemplar av den ferdige tegningen, målestokk 1:20.
