Per Storemyr:

KORT BYGNINGSHISTORIE

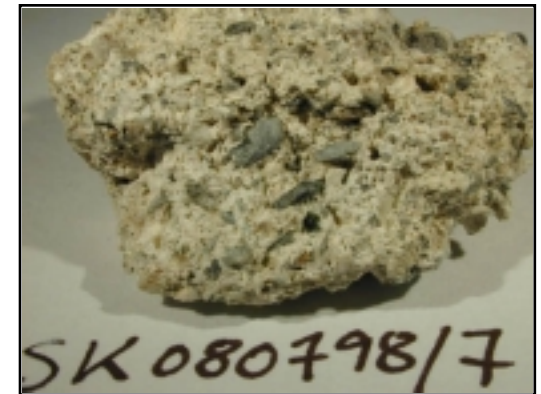
Typisk, grov middel-
aldersk fugemørtel

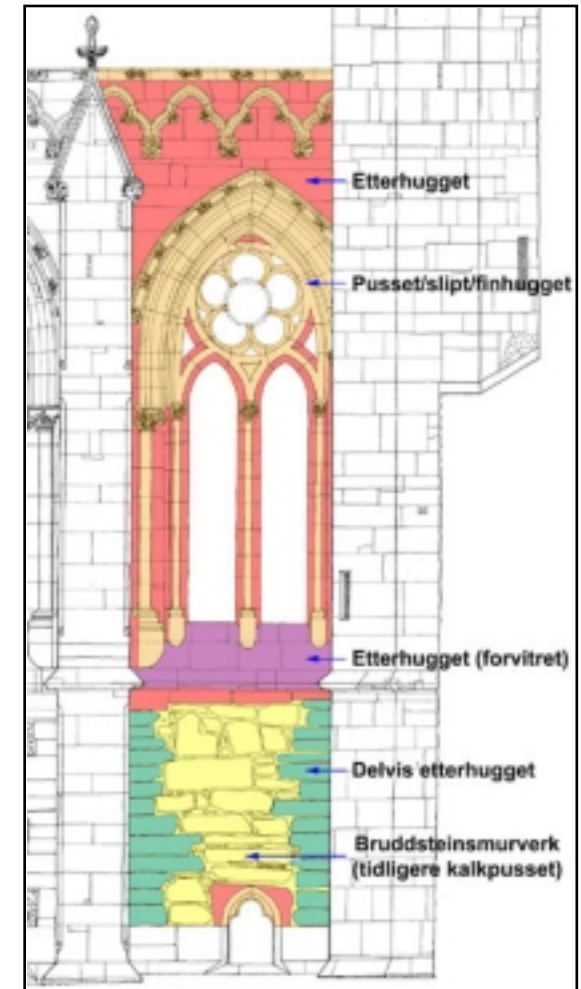
*Skissemessig kart over
behandlingen av murverket
under restaureringen (PS)*

kvaderflatene over vinduets sålbenk er det benyttet en spesiell grov huggeteknikk som tidligere er betegnet som "prikk-hugging". Det er imidlertid vanskelig å tolke huggesporene, som også kan stamme fra tannmeisel-lignende verktøy. Alle buer og ornamenter er behandlet enten med finere etterhugging eller pussing/sliping. Sålbenken selv er også etterhugget, men i dag så slitt i overflaten at det er vanskelig å skjelne sporene. Kvadersteinene under sålbenken er bare delvis etterhugget. Dette skyldes at kalkpussen før restaureringen ikke dekket kvadersteinene helt og at bare den frittliggende steinen ble hugget (se også bilde under til høyre).

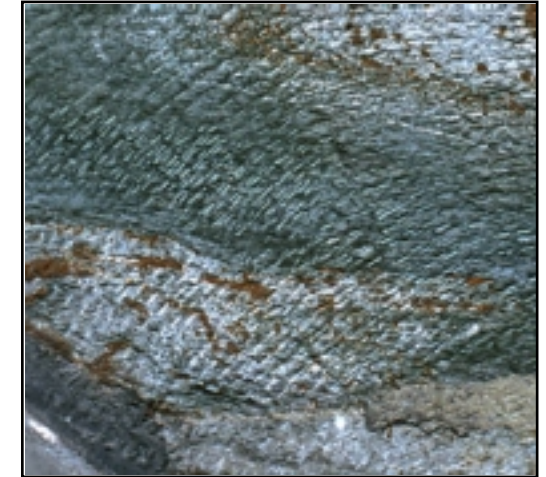
Etterhuggingen av eksteriørets murverk blir kanskje mer forståelig hvis det virkelig er slik at også en del kvaderstein var kalket før restaureringen (se over). Kalk kan i noen tilfeller være vanskelig å fjerne fra steinflater og kan kreve meisel i tillegg til banking med trehammere. Grunnen til etterhuggingen må ellers være overflateforvitring og et ønske om å skape jevne murverksflater.

Grov etterhugging av kvaderflater

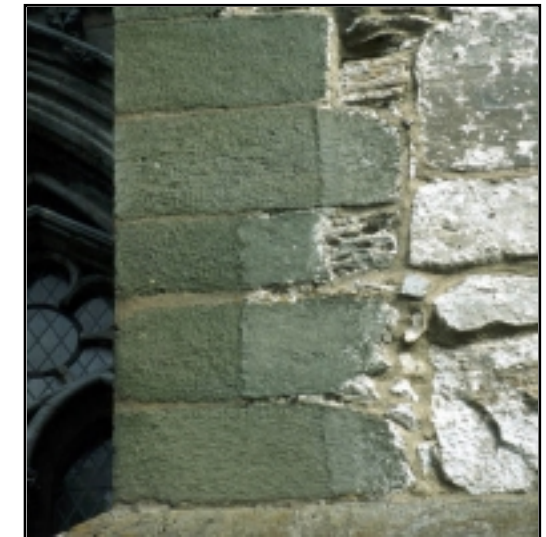
Etterhugging av hjørnekvadre på søndre tårn

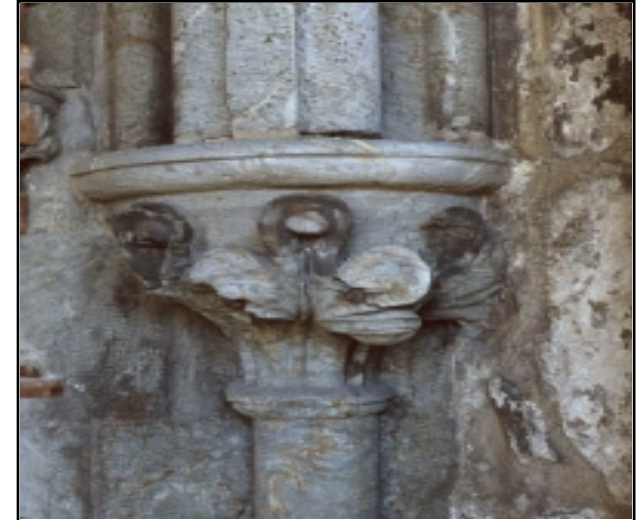
En restaureringsmetode skiller seg sterkt fra hva som ble benyttet under Nidarosdomens tidlige restaurering, nemlig den omfattende bruken av jerndybler for å feste innfelte biter eller styrke oppsprukkede, gamle detaljer. Dette må være gjort i beste hensikt, som på et utall av andre historiske bygninger i Europa, men uten at man helt tok hensyn til at jern ruster og sprenger stein etter noen få år eller tiår. Vi vet ikke om det ble benyttet jerndybler på Stavanger domkirke i middelalderen eller i perioden etter Reformasjonen.

*Over: Typisk skade som følge av rustende jerndybler (fra sørveggen).
Under: Østfronten i 1890 (Foto: Carl Jacobsen)*

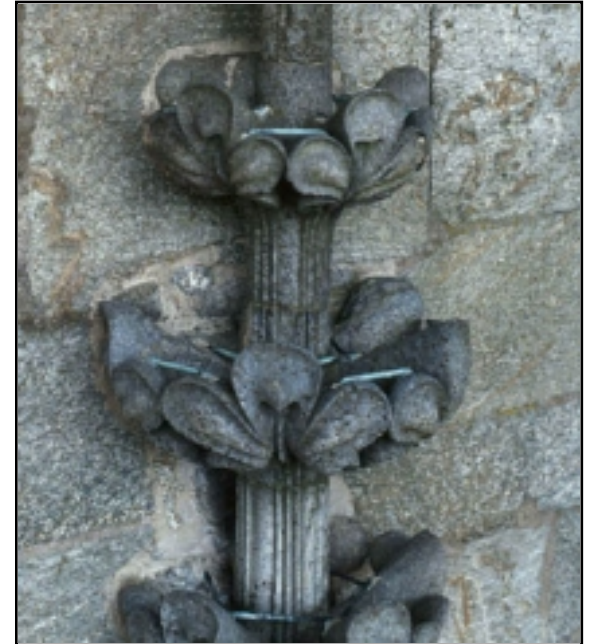
Generelt må man også betegne restaureringen i 1920 som relativt skånsom. Som omkring 1870 virker det som om gammel og god stein i ellers forvitrede detaljer ble gjenbrukt i f.eks. de "nye" fialene. Ser man bort fra Bjørnåkleber som forvitrer raskt, har tiltakene utført i 1920 holdt seg temmelig bra, selv om det er mange eksempler på oppsprekking, delvis som følge av kobberdyblene.

Over: Fial (korsblomst) fra østveggen med kobberklemmer.

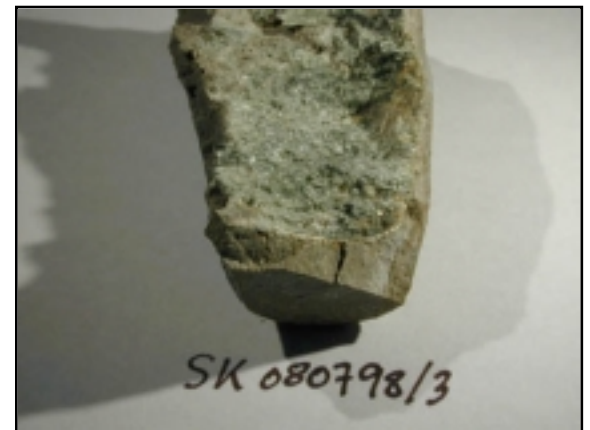
Restaureringen omkring 1920 er lett å kjenne igjen på alle kobberklemmer og kobberdybler som ble benyttet til å holde stein sammen. Dessuten ble det benyttet en steintype (Bjørnåkleber fra Mosjøen) som er lett gjenkjennelig og en tett, relativt myk sementmørtel man ikke kan ta feil av. Inngrepene ble også godt dokumentert med f.eks. store tegninger av hver fial på østveggen (Stinius Fredriksen, Riksantikvarens arkiv).

Under: Finkornet sement med lite tilslag benyttet til reparasjoner i 1920

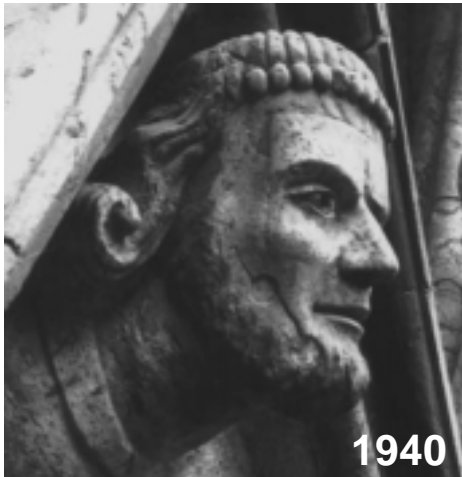
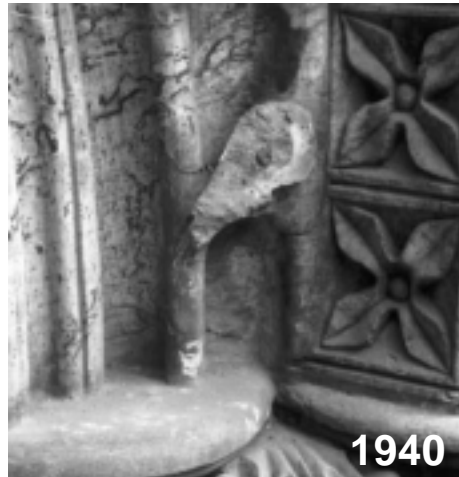
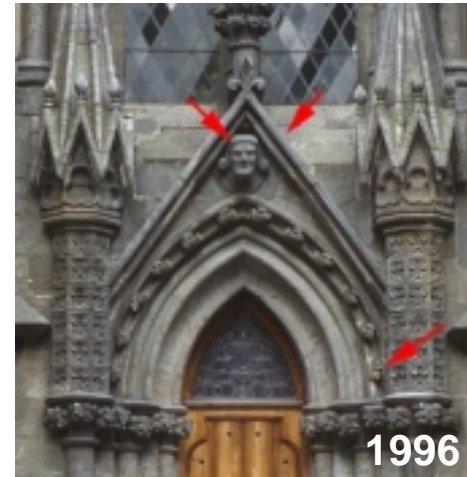
Hodet i portalgavlen ble skiftet ut i 1957. På denne tiden virker det også som flere ornamentdetaljer på sørveggen ble reparert/-rekonstruert med sementbasert materiale, f.eks. de nederste bladverket på Ø-siden av portalen
Historiske fotos fra Fischer.

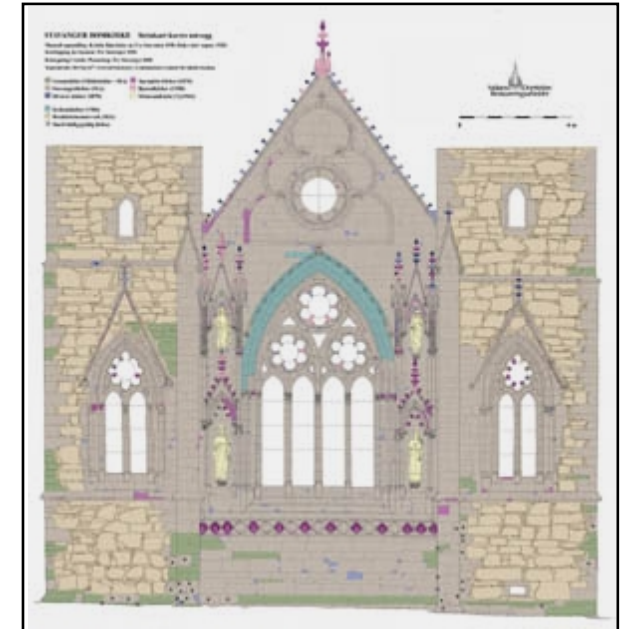
I ettertid må man si at utskiftningen av buen var et temmelig hardhendt tiltak. Vel var tilstanden til murverk og enkelte stein relativt dårlig, men dette kan trolig ikke rettferdiggjøre at alt ble skiftet ut.

Steinkart for Østfronten utarbeidet i foreliggende prosjekt. Vi ser restaureringen av vindusbuen fra 1986 markert med blått.
