Nidaros Domkirkes Restaureringsarbeider

RESTAURERING AV STAVANGERKORET 1997-1999

DOKUMENTASJON AV ARBEIDENE

NDR 2/2000

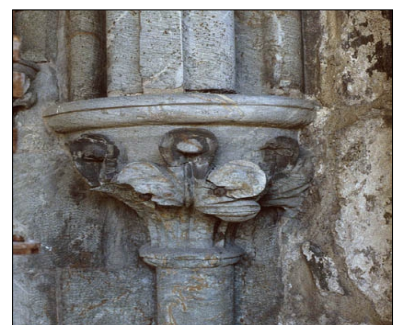
Typisk skade som følge av rustende jerndybler

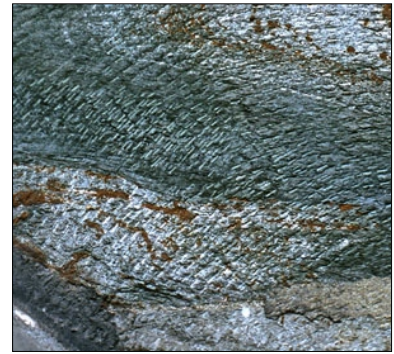
Grov etterhugging av kvaderflater

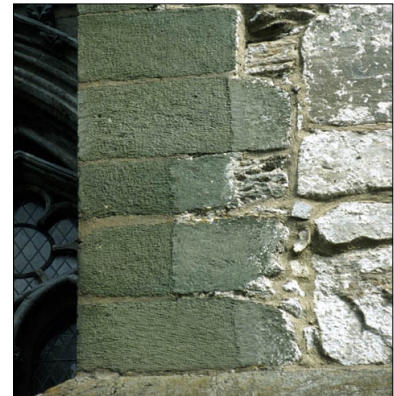
Etterhugging av hjørnekvadre på søndre tårn

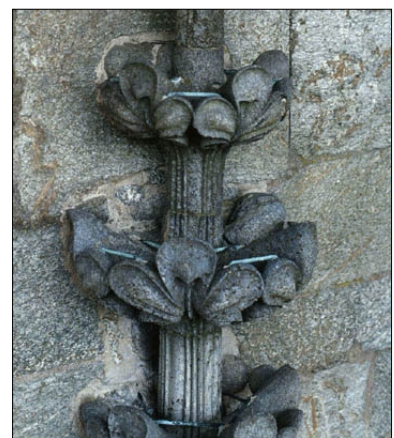
Kobberklemmer fra 1920 benyttet for å styrke korsblomster

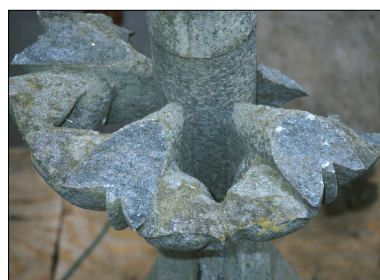
Bjørnåkleber forvitrer lett, noe vi kan se på denne fialen eller korsblomsten fra 1920 på sørfasaden

Her skal vi ikke gå inn på en detaljert beskrivelse av forvitringen (se heller Storemyr 1997), men kun slå fast at Bjørnåkleber er notorisk i forhold til både overflateforvitring og oppsprekking. Det har ennå ikke lyktes å finne de nøyaktige årsaker til denne raske skadeutviklingen.

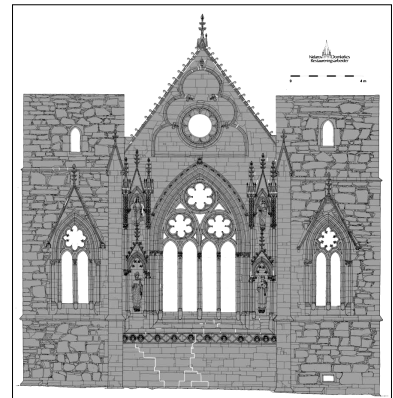
Mulige små setninger opptrer på østfronten av koret. Her finnes mindre sprekker og riss langs fuger under grindverksvinduet og langs murverket mellom tårn og front. Disse tyder på at de tunge, flankerende tårnene har sunket noe mer enn selve fronten. Sprekkene må ha utviklet seg også etter restaureringen omkring 1870 siden man må anta at fugene på dette tidspunkt ble utbedret. Til tross for dette har vi vurdert sprekkenes som så ubetydelige at vi ikke har funnet noen grunn til å studere stabiliteten nærmere. Derfor har vi heller ikke gjort noen nærmere undersøkelser av grunnforhold og fundamentering. Her skal bare nevnes at Øystein Ekroll mener den romanske kirken står på fjell, mens østfrontene med tårnene kan være bygget opp på forstøtningsmurer over skråningen mot sør og øst. Små setningssprekker i østre del av korets langvegger kan også tyde på dette.

Østfronten med inntegnet fugesprekker (lyse) som kan tyde på små differanse-setninger mellom front og tårn.

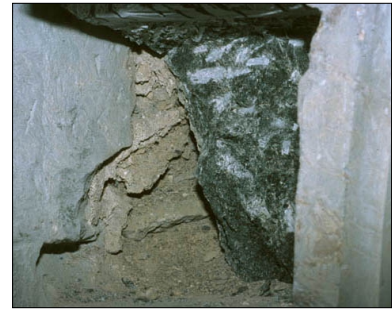
Viktigst er i denne sammenheng at murkjernen flere steder ser ut til å kun inneholde tørr sand; dvs. at det ikke er benyttet kalkmørtel i murkjernen. Dette kunne spesielt observeres under uttak av et forvitret ornament (nr. 89) i andre felt fra øst på nordveggen. Under uthuggingen formelig rant det sand ut at hullet som kom frem. Noe lignende ble observert av NDRs folk under restaureringen av vindusbuen på østveggen mot slutten av 1980-tallet. Restaureringsteknikerne som utførte arbeidet den gang kan fortelle om store vanskeligheter med å stoppe all sanden som rant ut.

Sett inn i murkjernen ved detalj nr. 89 på nordveggen. Ornametet ble hugget ut for innsetting av nytt, og tørr sand fra murkjernen raste ut.

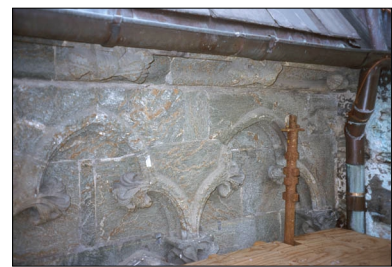
Forvitring på østre del av sørveggen

ornamenter i ferd med å gå i oppløsning. Trolig skyldes forvitringen fuktinntrengning i fuger på dette utsatte/eksponerte hjørnet av kirken. Det virker ikke som om lekkasjene er aktive i dag.

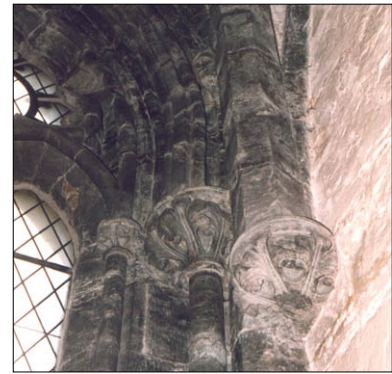
Søndre tårn er et annet område med mye saltforvitring. Her er det først og fremst problemer innvendig. Over hvelvet er det puss og mørtelfuger som forvitrer pga. alkaliske salter (thermonatriitt, trona og aphthitalitt). Disse saltene stammer fra tidligere utbedringer med Portlandsement og er sannsynligvis løst ut av sementen av en kombinasjon av fuktinntrengning i fugene og kondens på veggene. Under hvelvet, langs søndre del av tårnvinduet innvendig, er det også saltforvitring. Her er endel

Saltforvitring innvendig i søndre tårn

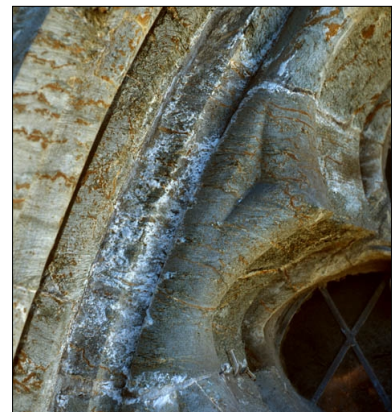
Saltforvitring utvendig i vindusbue på søndre tårn

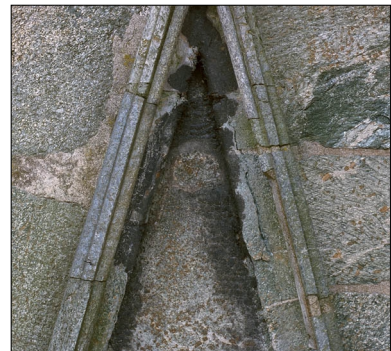
Sorte skorper dannes ved at svovel og sotpartikler fra luftforurensning sammen med kalk fra bygningsmaterialene danner gips i form av tynne eller tykke, svarte lag på steinoverflaten. Siden det trengs vann for at denne kjemiske reaksjonen skal finne sted, og siden gips er relativt vannoppløselig, finner vi de sorte skorpene oftest i overgangen mellom beskyttede og eksponerte områder på en bygning: På helt beskyttede områder er det ikke vann nok til at skorpene kan dannes, mens skorpene vaskes suksessivt bort på helt eksponerte områder.

Sorte skorper under gavlekk

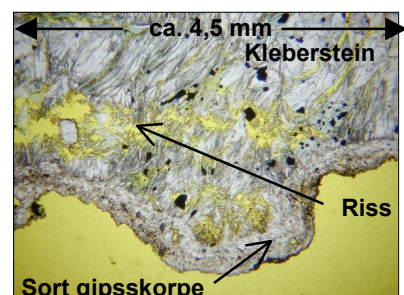
Mikrobilde av ustabil sort skorpe (ytterst). Inni steinen er det riss.

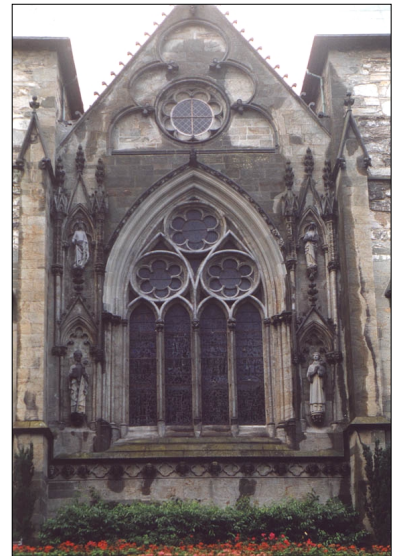
Østveggen i regnvær. I overgangen mellom tørre og regnvaskede områder blir det ofte dannet sorte skorper.

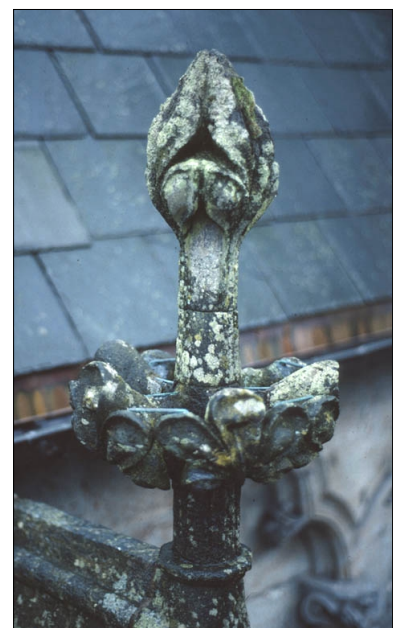
Fial på nordveggen med alge-, lav- og mosevekst.

problem. Siden det dreier seg om avsetninger som lett lar seg fjerne med vann og myke børster, har endel av dem blitt fjernet under restaureringsarbeidet. Man må forvente at det vil ta kanskje 5-10 år før algene har "re-kolonisert" slike steder og utseende blir som før restaureringen.

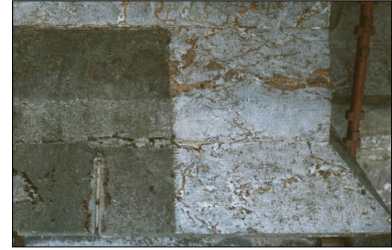
Dekk på pillar på nordsiden av koret. Prøvefelt for vasking med vann og myke børster. Vi ser at strukturen i steinen trer tydelig frem etter vasking.
