## OPPSUMMERING AV RESTAURERINGEN

Restaureringen av Stavangerkoret startet på nordveggen i 1997 og fortsatte med østveggen og sørveggen i 1998 og 1999. På nordveggen og sørveggen ble praktisk talt alle skader utbedret, mens man på østveggen utbedret alt unntatt nisjene. Etter avtale med Riksantikvaren og Stavanger kommune skal disse senere konserveres.

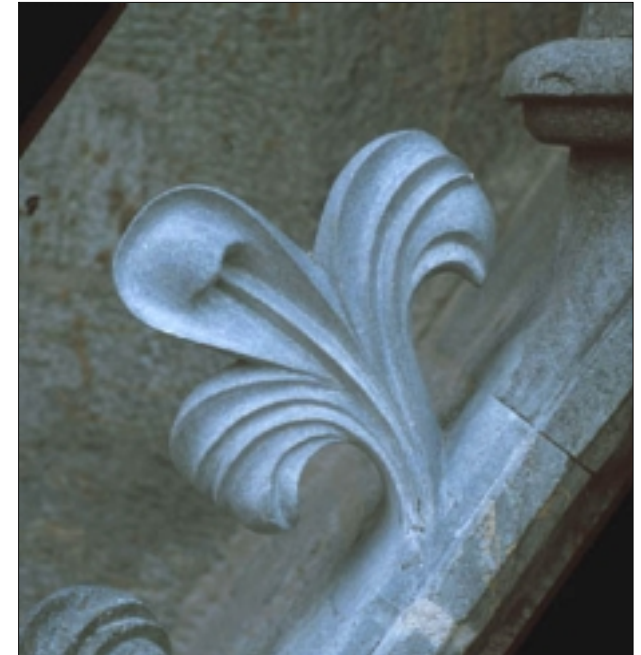
*Nyhugget ornament fra østveggen, rekonstruert etter tilsvarende ornamenter (detalj nr. Ø154)*

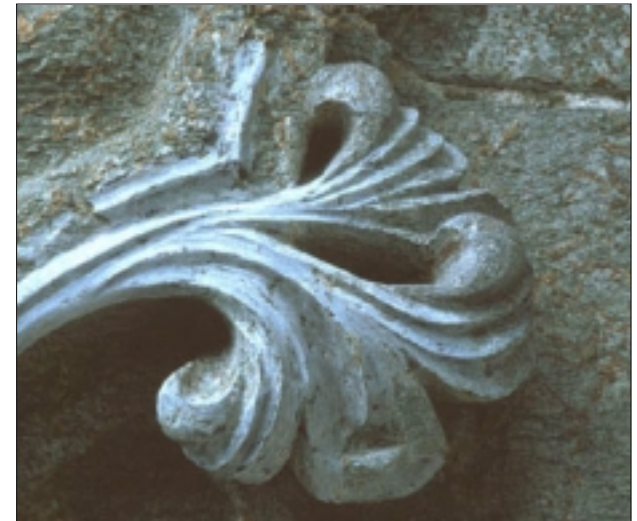
*Ornament på sørveggen rekonstruert ("flikket") med Billys steinlim tilsatt steinstøv (nr. S49)*

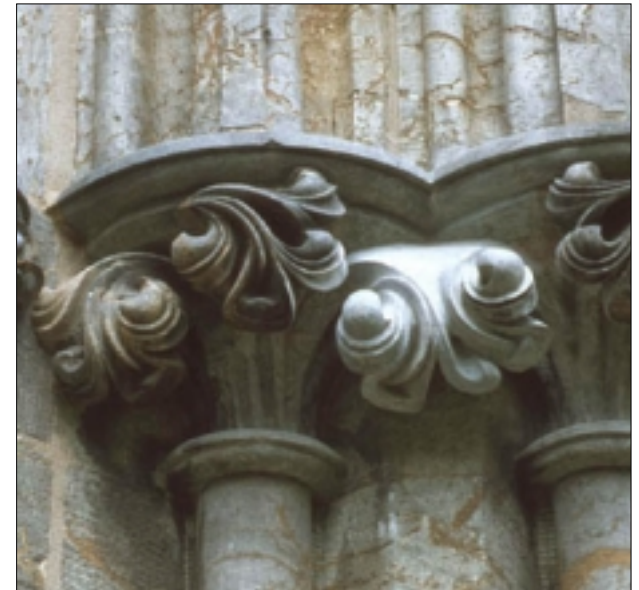
*Detalj som ble funnet og tilbakeført på østveggen (lys farge) (nr. Ø124)*

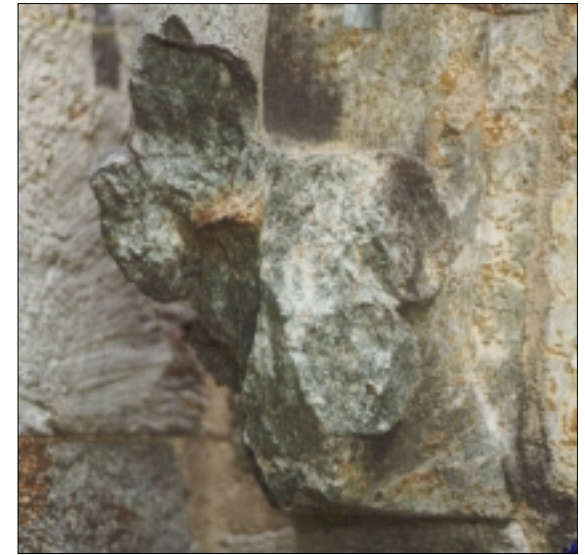
## Innsetting av nyhugget anfenger på nordveggen (nr. N89)

En av de middelalderske anfengerne på nordveggen (nr. 89) var så skadet av overflateforvitring og rustne dybler benyttet i 1867-74 at det ble besluttet å bytte det ut. Anfengeren ble rekonstruert etter modell fra tilsvarende anfenger (nr. 74 på nordveggen) og hugget ved NDR.

*Tilstanden før arbeidet startet*

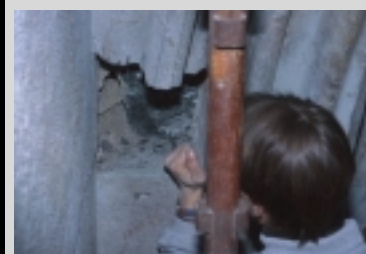
*Siste del av utmeislingen gjøres for hånd. Det viser seg at murkjernen har lite bindemiddel*

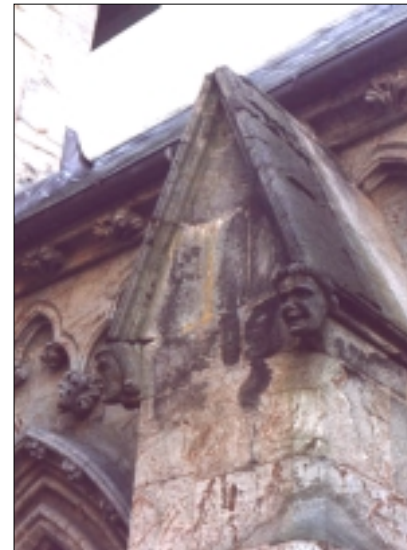
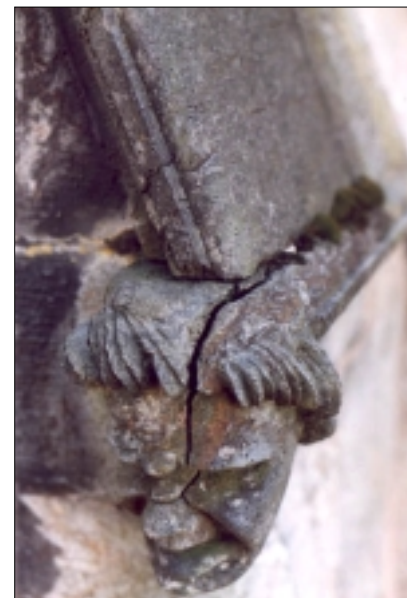
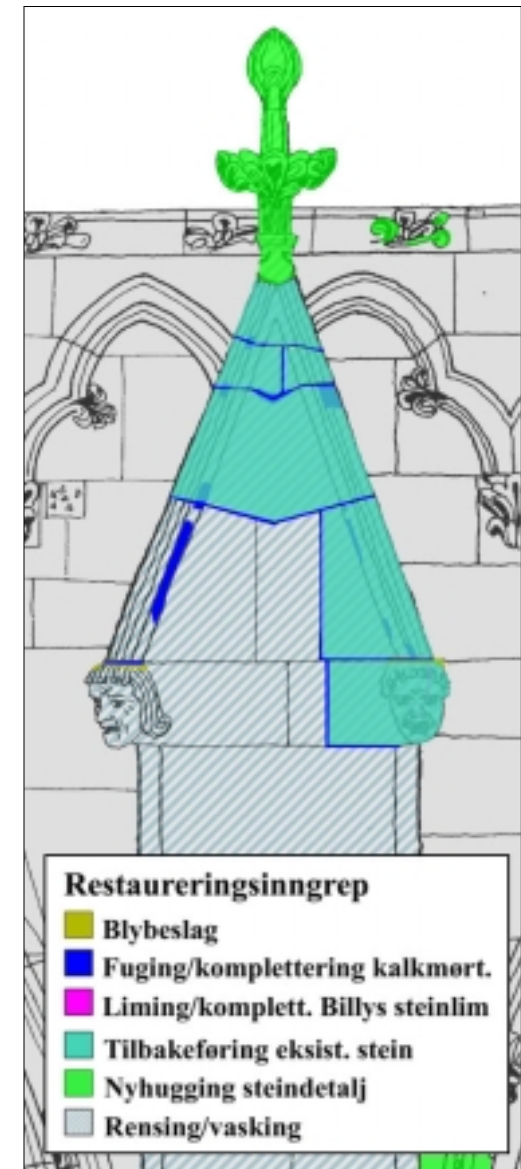
Pillargavlens lengst mot øst på nordveggen hadde to større skader: Det middelalderske hodet på vestsiden var sprukket kraftig opp som følge av kløv i steinen (ingen rustende dybel), mens fialen på toppen manglet helt. Videre var det småskader som sprekker i profiler, åpne fuger, sorte skorper og mye alger og lav.

*Bildene viser tilstanden før arbeidet startet, og tegningen hvilke inngrep som ble utført*

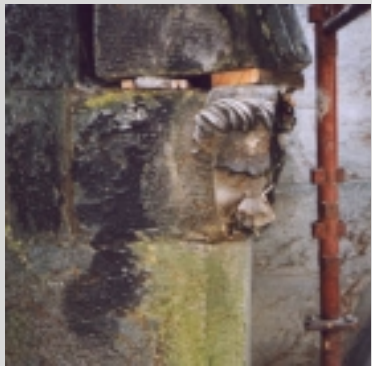
*Dene ene delen av  
hodet ble først  
demontert langs  
kløvsprekken*

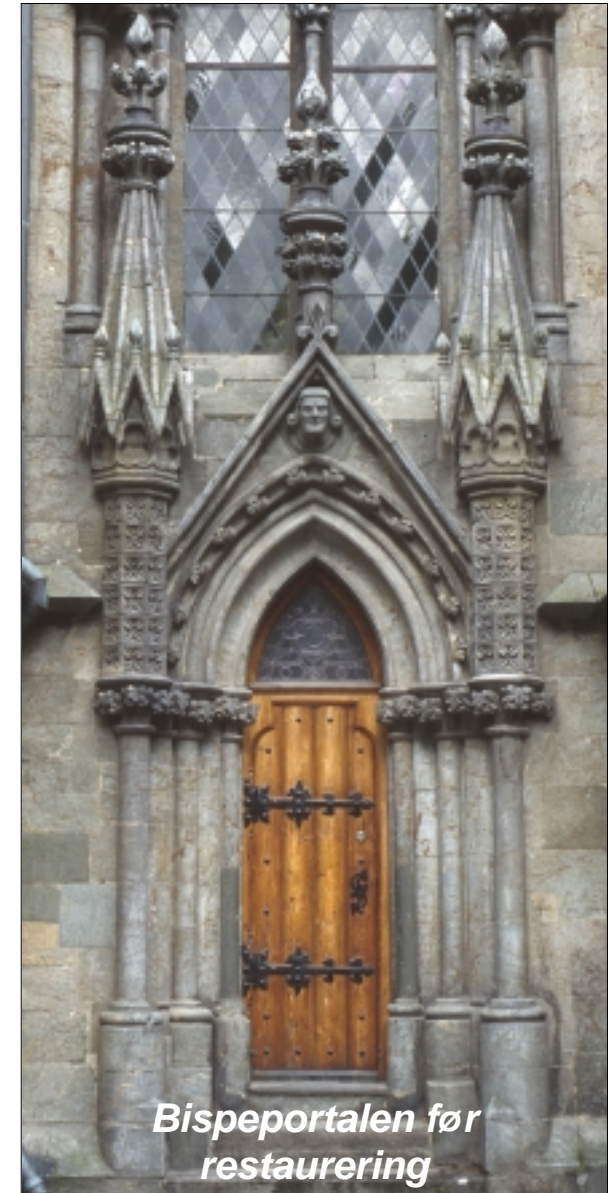
## Bispeportalen på sørveggen

Arbeidet nå ble spesielt konsentrert om den vestre fialen som hadde store sprekkskader. Fialen ble demontert og reparert ved hjelp av steinlim og dybler i syrefast stål ved NDR, og siden montert tilbake på plass. Ellers ble alle manglende og oppsprukkede smådeler på portalen enten rekonstruert med ny stein eller de gamle delene ble montert tilbake på plass. Også rekonstruksjon ved hjelp av steinlim og kleberstøv ble foreatt. Det ble ikke gjort noe med forvitringsskadene i overgangen mellom gavl og fialer og i de tilbaketrunkede områdene i fialene. *På neste side kan du se kart som viser detaljer i arbeidet.*

*Bildet til venstre  
viser sør-  
portalen sett  
ovenfra før  
arbeidet startet.  
Vi kan skimte  
sprekkene i  
vestre fial og  
flere manglede  
deler i fialene.*

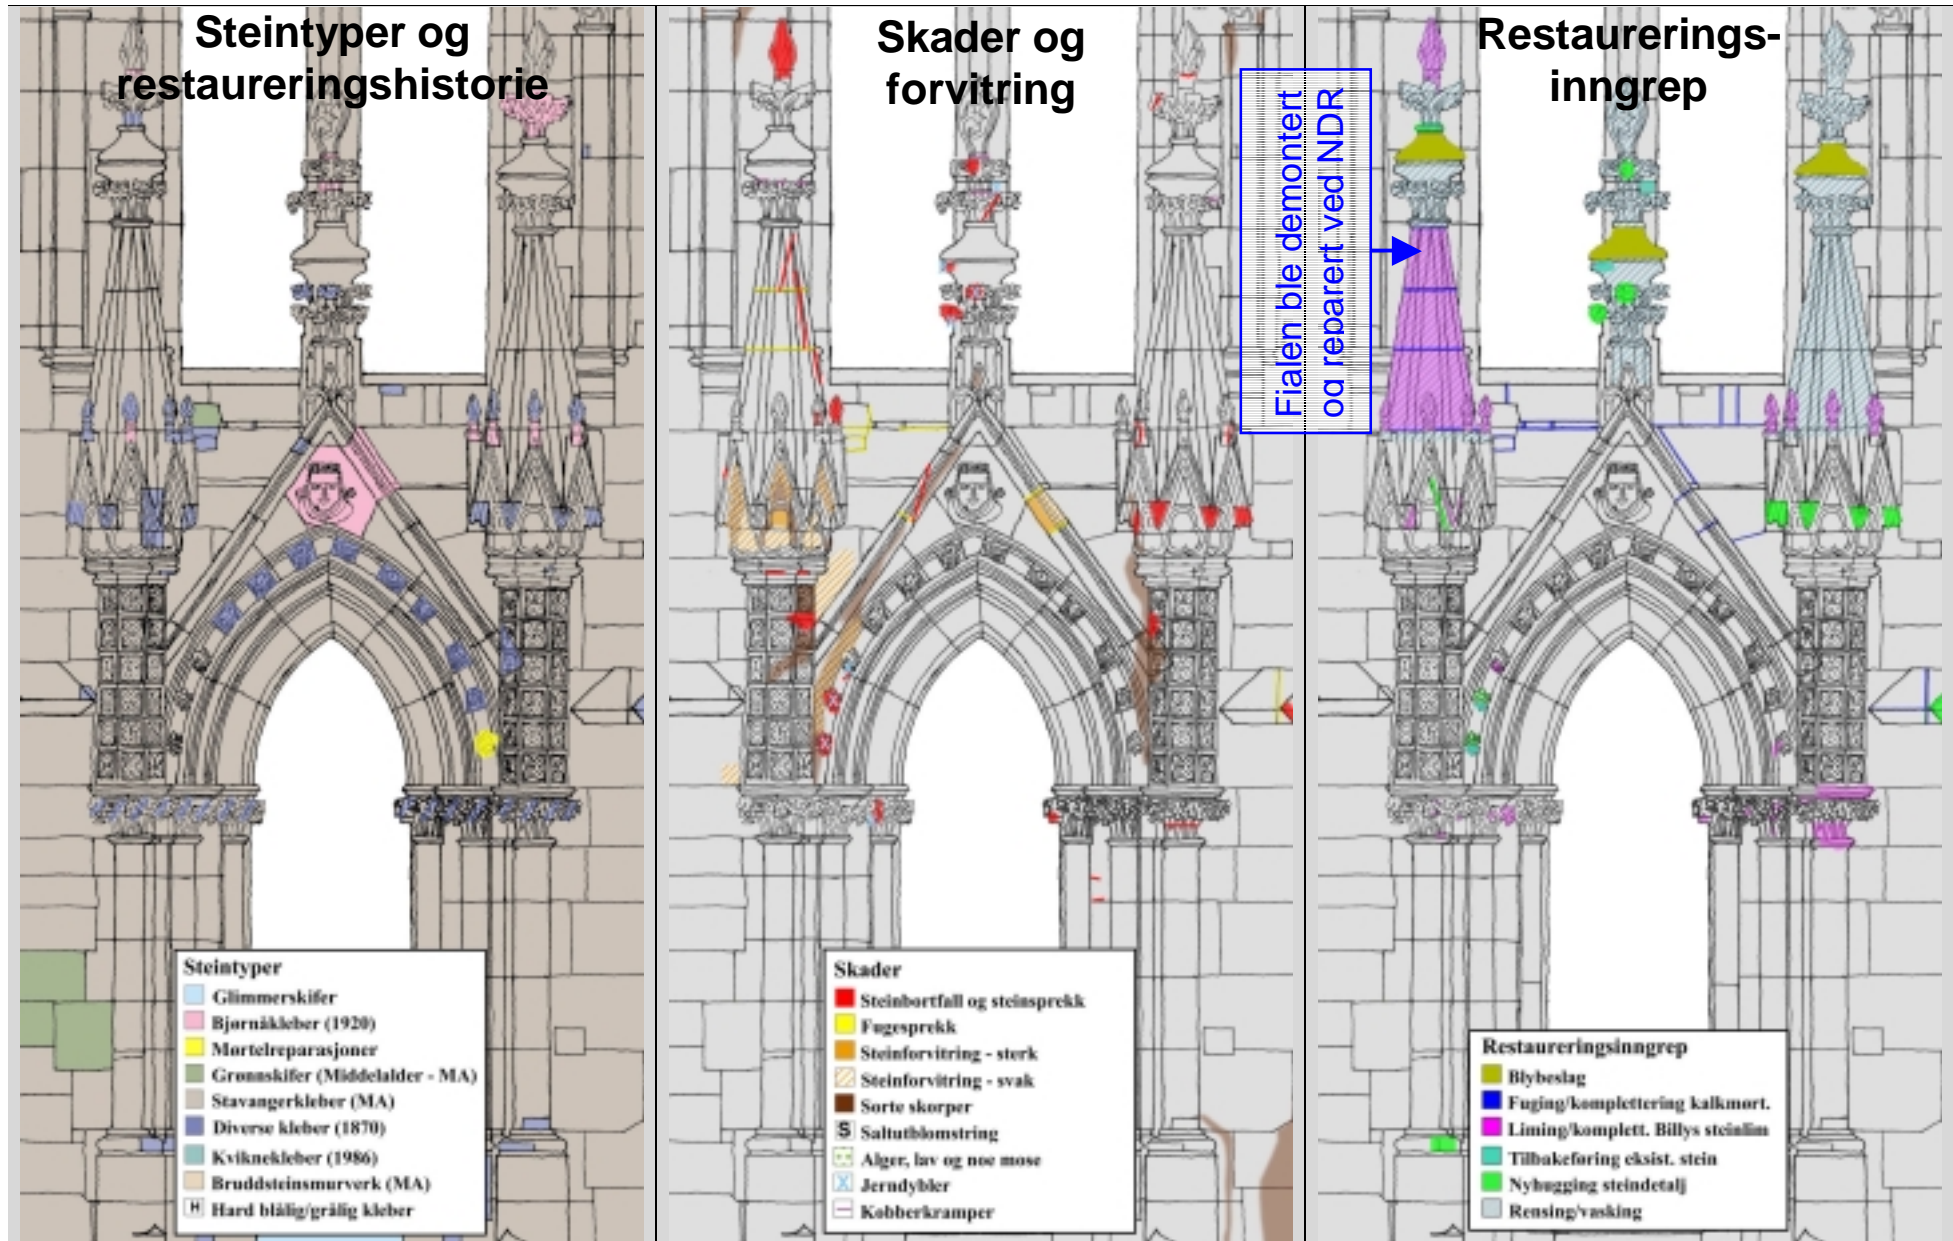
*Til høyre ser vi  
portalen etter  
avsluttet arbeid*
