*Per Storemyr:*

## OVERSIKT OVER STAVANGERKORETS SKADER

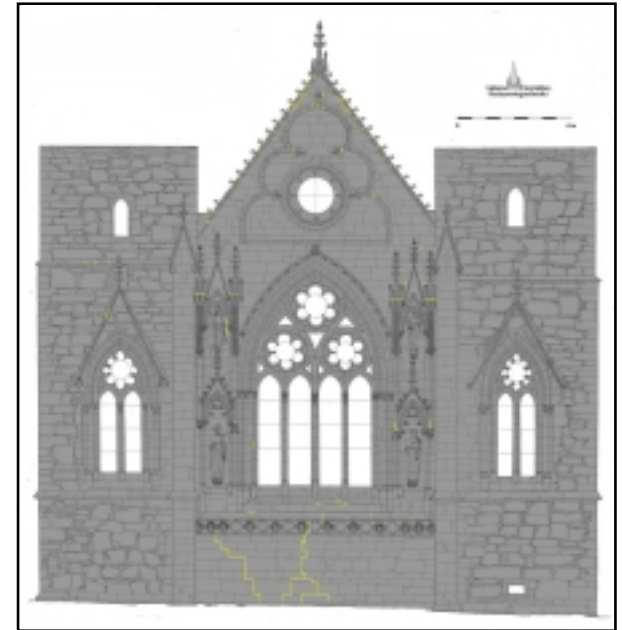
Mulige små setninger opptrer på østfronten av koret. Her finnes mindre sprekker og riss langs fuger under grindverksvinduet og langs murverket mellom tårn og front. Disse tyder på at de tunge, flankerende tårnene har sunket noe mer enn selve

fronten. Sprekkene må ha utviklet seg også etter restaureringen omkring 1870 siden man må anta at fugene på dette tidspunkt ble utbedret. Til tross for dette har vi vurdert sprekkene som så ubetydelige at vi ikke har funnet noen grunn til å studere stabiliteten nærmere. Derfor har vi heller ikke gjort noen nærmere undersøkelser av grunnforhold og fundamentering. Her skal bare nevnes at Øystein Ekroll mener den romanske kirken står på fjell, mens østfrontene med tårnene kan være bygget opp på forstøtningsmurer over skråningen mot sør og øst. Små setningssprekker i østre del av korets langvegger kan også tyde på dette.

*Østfronten med inntegnet fugesprekker (gult) som kan tyde på små differansesetninger mellom front og tårn.*

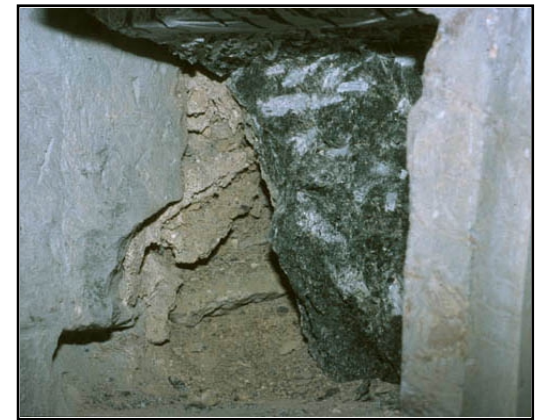
kalkmørtel i murkjernen. Dette kunne spesielt observeres under uttak av et forvitret ornament (nr. 89) i andre felt fra øst på nordveggen. Under uthuggingen formelig rant det sand ut at hullet som kom frem. Noe lignende ble observert av NDRs folk under restaureringen av vindusbuen på østveggen mot slutten av 1980-tallet. Restaureringsteknikerne som utførte arbeidet den gang kan fortelle om store vanskeligheter med å stoppe all sanden som rant ut.

Vi vet ikke om hele koret er bygget opp uten bindemiddel i murkjernen, men hvis så er tilfelle, må det sies å være en spesiell byggemåte. Vi kjenner ikke til lignende eksempler fra andre større kirker og katedraller. Observasjonene bør ved anledning følges opp med videre undersøkelser fordi en slikt murverk kan gi oss nye perspektiver både på middelaldersk byggeskikk generelt og Stavangerkorets bygging spesielt.

*Sett inn i murkjernen ved detalj nr. 89 på nordveggen. Ornamentet ble hugget ut for innsetting av nytt, og sand fra murkjernen raste ut.*

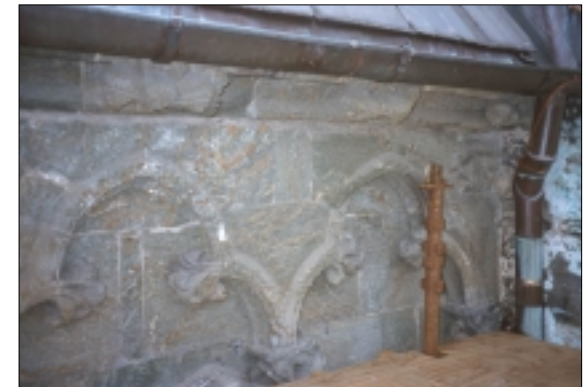
ikke tegn til skader i disse områdene, noe som betyr at de må ha utviklet seg i 50-årsperioden frem til ca. 1990, etter alt å dømme pga. lekkasjer fra taket eller takrenner/nedløpsrenner, som så må ha blitt utbedret (det vites ikke når dette har skjedd).

I dag står områdene frem med sterkt pulveriserte steinoverflater og mange ødelagte ornamenter. Det finnes nesten ikke sorte skorper (se under) i områdene, men til gjengjeld store mengder salter i form av gips, noe klorid og litt nitrat. Gips kommer fra luftforurensning eller murverket selv, mens det er vanskelig å tolke opprinnelsen til klorid og nitrat. Klorid kan komme fra sjøsalt under stormer eller tidligere rensing med saltsyre, mens nitrat muligens også stammer fra luftforurensning. Uansett; det er salt som er årsaken til forvitringen i områdene.

*Forvitring på østre del av sørveggen*

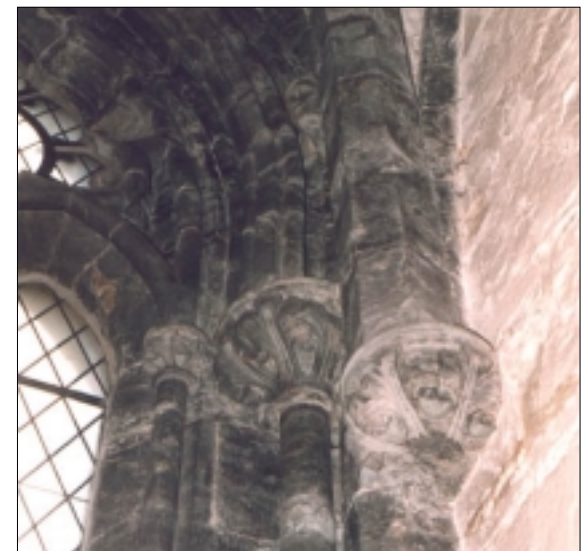
Søndre tårn er et annet område med mye saltforvitring. Her er det først og fremst problemer innvendig. Over hvelvet er det puss og mørtelfuger som forvitrer pga. alkaliske salter (thermonatritt, trona og aphthitalitt). Disse saltene stammer fra tidligere utbedringer med Portlandsement og er sannsynligvis løst ut av sementen av en kombinasjon av fuktinntrengning i fugene og kondens på veggene. Under hvelvet, langs søndre del av tårnvinduet innvendig, er det også saltforvitring. Her er endel ornamenter i ferd med å gå i oppløsning. Trolig skyldes forvitringen fuktinntrengning i fuger på dette utsatte/eksponerte

*Saltforvitring innvendig i søndre tårn*

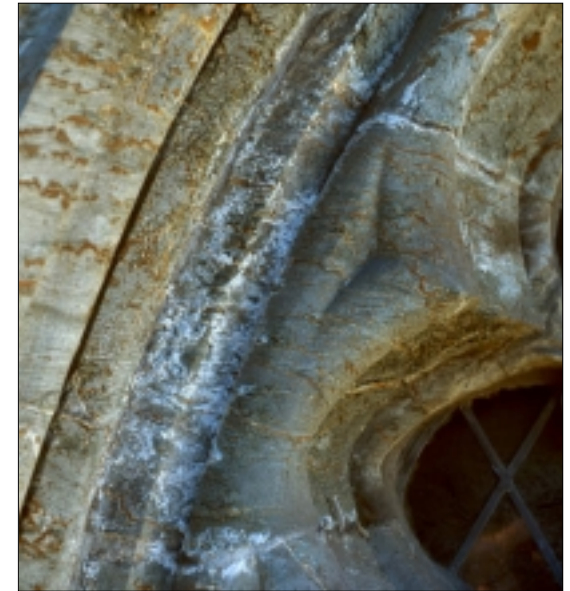
Også den utvendige vindusbuen er preget av saltforvitring på søndre tårn. Her finner vi epsomitt (magnesiumsulfat) som det viktigste saltet; dette er trolig løst ut fra kleberstein eller gamle kalkmørtler.

*Saltforvitring utvendig i vindusbue på søndre tårn*

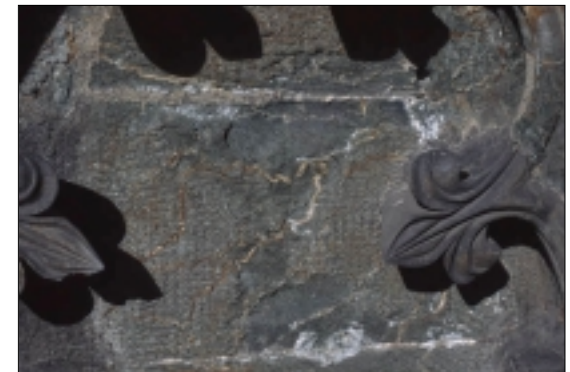
Et siste område med lekkasjer og saltforvitring er i østveggens nedre nisje på nordsiden. Her har det ikke vært mulig å finne fuktkilden, men det finnes noe epsomitt her som "spiser" litt på steinene.

*Saltforvitring på østveggens nedre nisje på nordsiden*

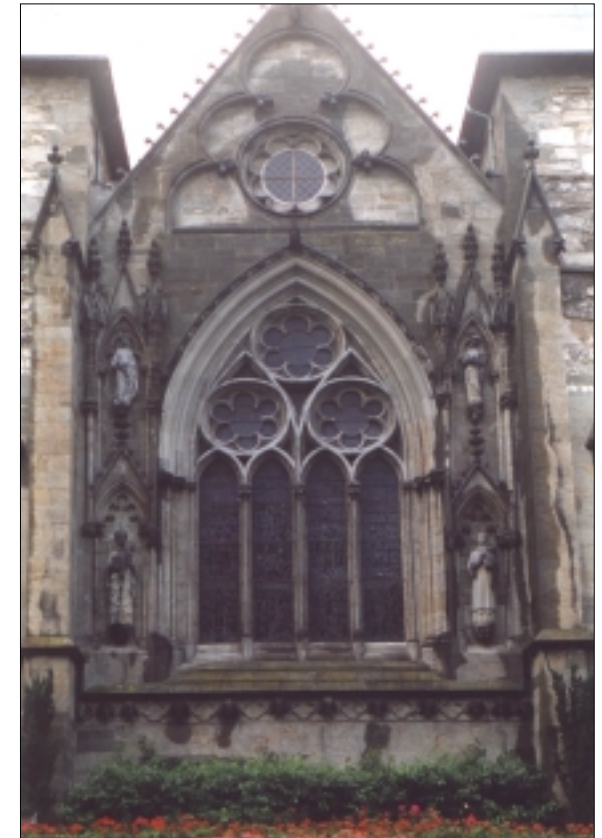
*Østveggen i regnvær. I overgangen mellom tørre og regnvaskede områder blir det ofte dannet sorte skorper.*

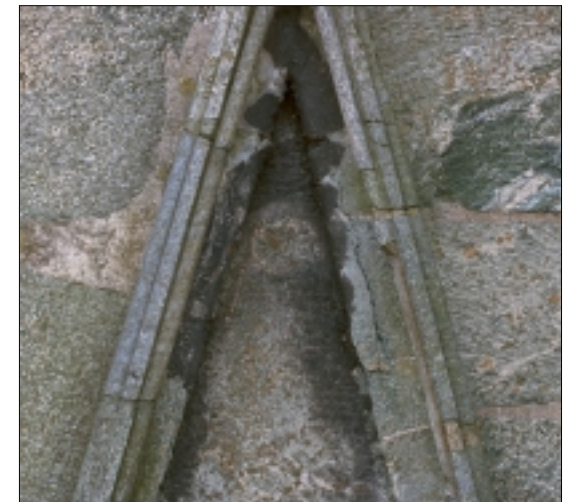
*Sorte skorper under gavldekk på østveggen*

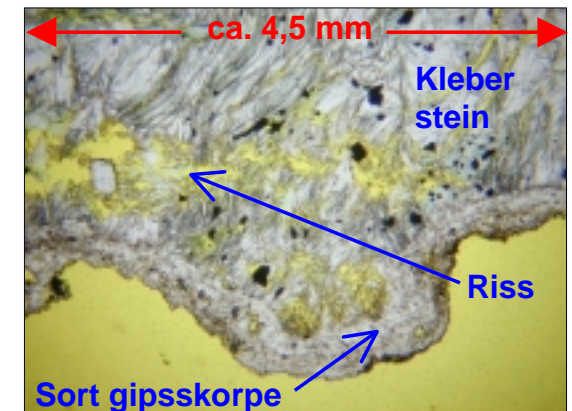
I noen tilfeller skaper ikke gipsskorpene andre problemer enn at de for noen kan virke estetisk skjemmende. I andre tilfeller har den oppløselige gipsen trengt lenger inn i steinen og bidratt til å sprengte steinstrukturen i stykker. Ofte kan vi også finne områder som ser relativt stabile ut, men som har riss og pulverisering bak de tilsynelatende stabile skorpene (se bilde til høyre).

*Mikrobilde av tilsynelatende stabil sort skorpe (ytterst). De gule områdene inni steinen angir riss og sprekker*

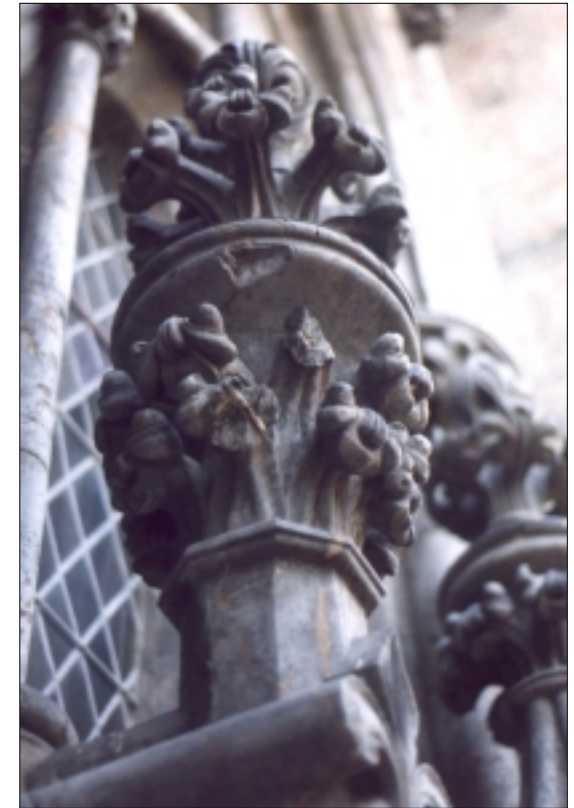
*To rustende jerndybler har medført at ornamenter har sprukket og falt av. Fial over Sørportalen.*

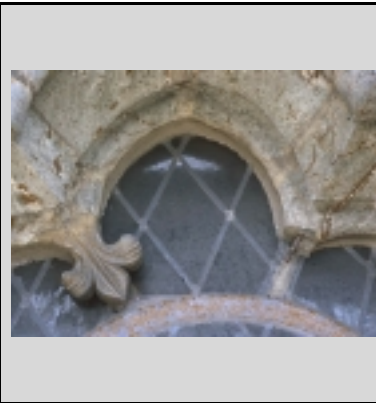
*Blomster i vindu på østveggen. Detaljene er montert med jern og det er også jern i ringen under. Begge deler har ført til at en av blomstene er borte.*

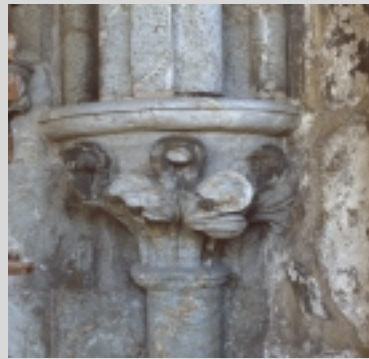
*Rustende jerndybler i kapitel på sørveggen benyttet til montering av detaljer omkring 1870. Store sprekker!*

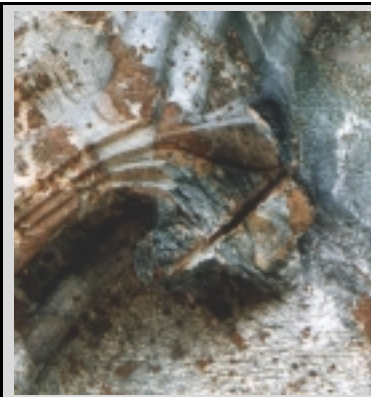
*Tilsynelatende umotivert bruk av jernspiker på ornament på sørveggen. Trolig er spikeren satt inn for å "binde sammen" steinen i kløven.*

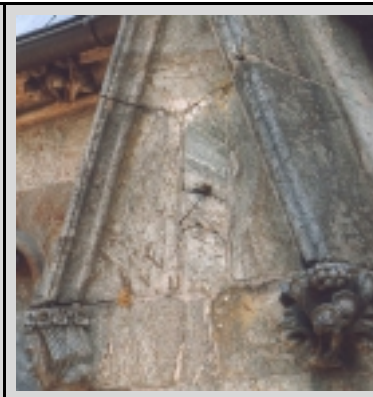
*Tilsynelatende umotivert bruk av jerndybel midt i pillargavl på sørveggen. Dybelen har bidratt til sprekker i steinen.*

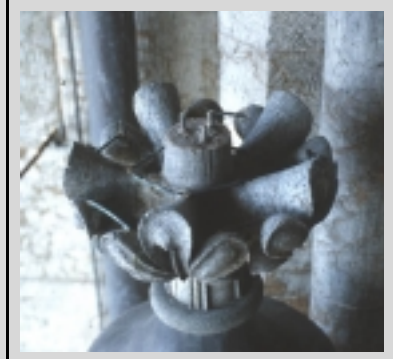
*Kobber eller messingkramper, samt dybler benyttet for å forsterke fialer under restaureringen i 1920.*

Under restaureringen i 1920, spesielt av fialtopper, gikk man over til en annen metode for å montere stein, nemlig ved hjelp av kobber- eller messingkramper og tilsvarende dybler. Sammen med kramper og dybler benyttet man ofte også en spesiell sementmørtel med svært lite og fint tilslag (se prøveliste, prøve SK080798/3). Denne metoden virker å ha vært relativt god, iallefall hvis ikke dybeltverrsnittet var for stort; i slike tilfeller sprekker de fleste stein opp etterhvert.

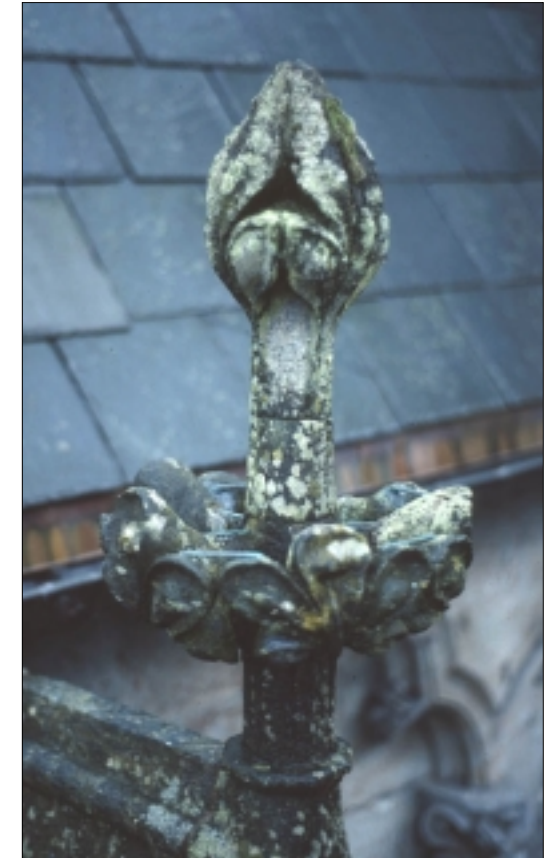
*Fial på nordveggen med alge-, lav- og mosevekst. Legg også merke til kobberkrampene som holder blomsterkransen sammen*

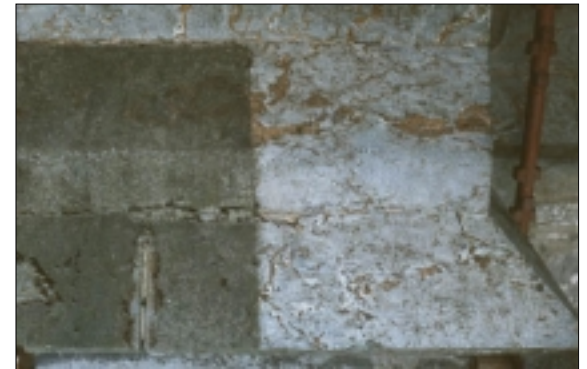
*Dekk på pillar på nordsiden av koret. Prøvefelt for vasking med vann og myke børster. Vi ser at strukturen i steinen trer tydelig frem etter vasking.*

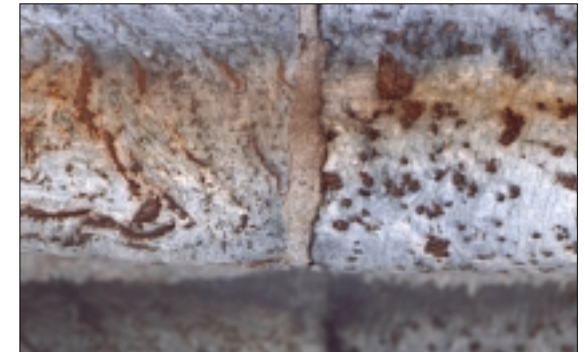
*Brunrøde og litt oppløste aggregater og årer av dolomitt eller magnesitt ("kalk") i Stavangerkleber.*

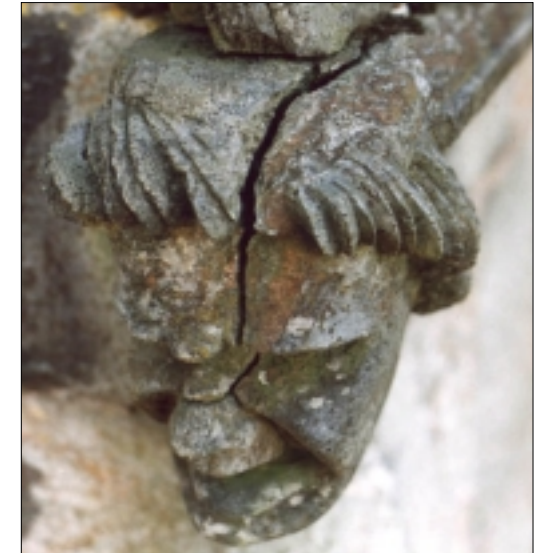
*Kløvsprekk i Stavangerkleber. Ingen rustende dybler i dette tilfellet!.*

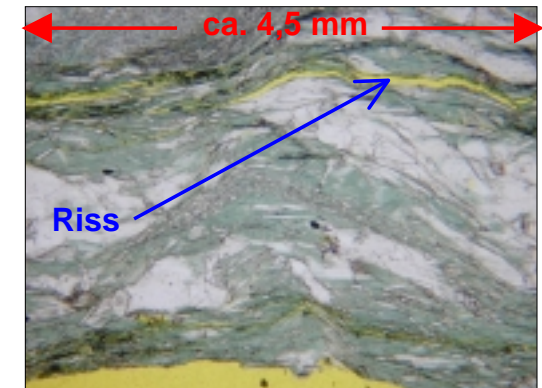
*Mikrobilde av foliert og oppsprukket Stavangerkleber*

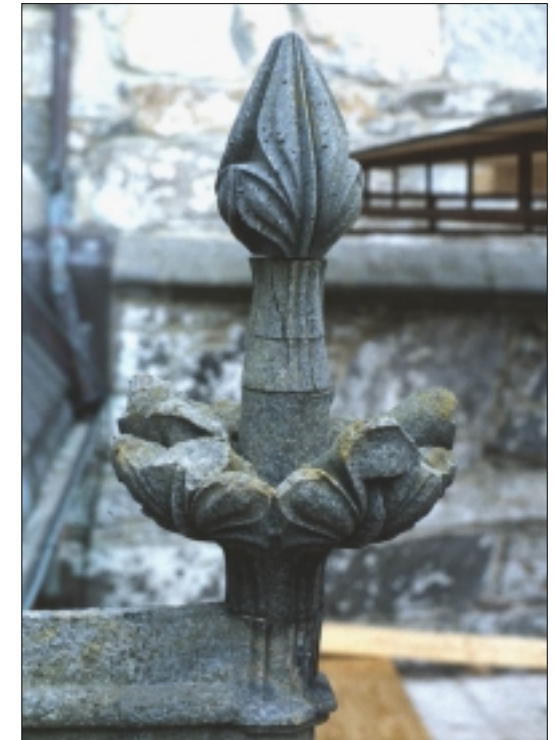
Her skal vi ikke gå inn på en detaljert beskrivelse av forvitringen (se heller Storemyr 1997), men kun slå fast at Bjørnåkleber er notorisk i forhold til både overflateforvitring og oppsprekking. Det har ennå ikke lyktes å finne de nøyaktige årsaker til denne raske skadeutviklingen.

*Bjørnåkleber på sørsiden av koret. "Stilken" er sprukket opp pga. for store dybler, mens bladene er sprukket eller forvitret bort uten dybler tilstede.*
