BESKRIVELSE AV HVER ENKELT SKADETYPE

BESKRIVELSE AV SKADETYPER

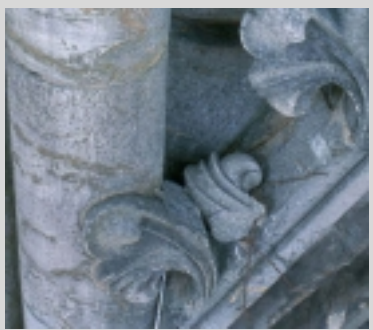
Steinbortfall	<p><i>Steinbortfall</i> er benyttet når en del av et ornament, et profil eller en annen detalj er sprukket og falt av, eller på annen måte blitt borte. Skadetypen skyldes normalt enten opp-treden av kløvsprekker (f.eks. aktivisert av frost) og/eller rustende dybler.</p> <p><i>Bilde fra nedre nisje på nordre side av østveggen, detalj nr. Ø 151</i></p>

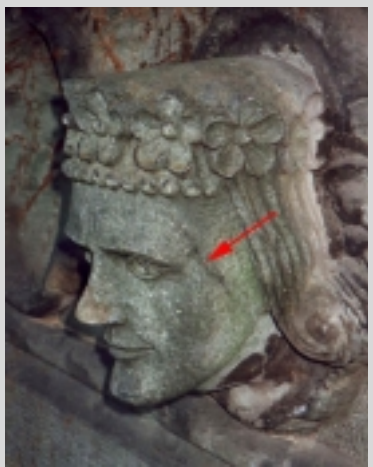
Steinsprekk	<p><i>Steinsprekk</i> betyr gjennomgående eller overflatenær sprekk gjennom en enkelt eller flere stein. Skaden skyldes som regel det samme som ved steinbortfall.</p> <p><i>Bilde fra frisen på østveggen, detalj nr. Ø 179</i></p>

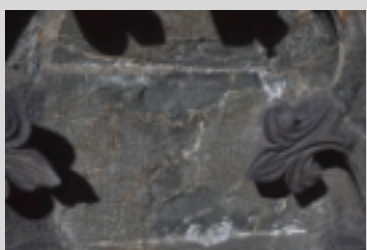
Bilde fra nedre nisje på nordsiden av østveggen

Saltutblomstring

Saltutblomstringer opptrer som hvite, porøse avsetninger på murverksoverflaten. Normalt ser de ut som melaktig pulver, men kan også ha former som bunter av nåler, glassaktig pulver eller "bomull".

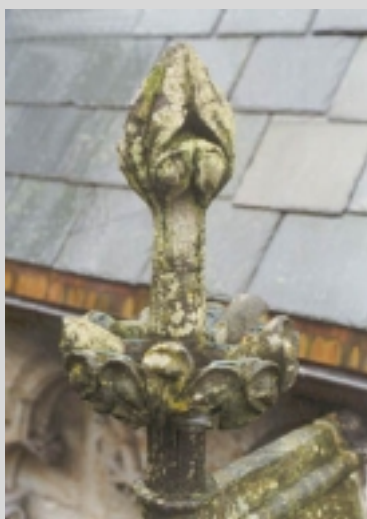
Bilde fra fial på nordveggen, detalj nr. N150

Alger, lav og mose

Alger, lav og mose opptrer på regneksponte steder på veggene. Alle formene finnes på f.eks. fialer, mens vertikale murverksflater kun har alger, evt. med noe lav. Typer av alger, lav og mose er ikke bestemt.
