Navn	<b>Helleberget</b>
Andre navn	Tornes
Fylke	Rogaland
Kommune	Haugesund
B.g.kart 1:50000	1113 I Haugesund (foreløpig)
B.g.kart 1:250000	Haugesund

Steintype	<b>Kleberstein</b>
UTM	875.5-949.5
Befaring	5.7.1998
Geol. undersøkelse	Ukjent (lite trolig)
Ark. undersøkelse	Ja (se arkivmateriale under)

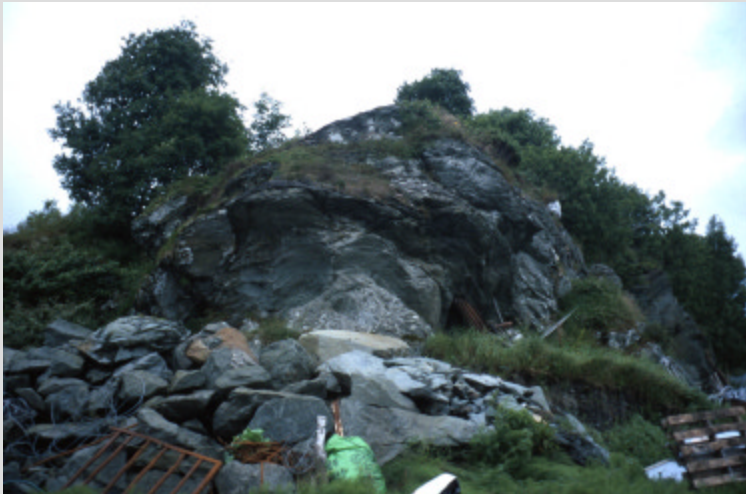
Del av steinbruddet sett mot øst (PS 1998)

Under markert, vestvendt berghammer. Hammeren fortsetter som en ås østover. Drivhus og jorde mot sør. Under berghammeren er en stor røys med stor stein som kommer fra sprengning av plass for garasje rett over vegen ved drivhuset. Bruddet befinner seg delvis i sterk grønn bergart (myk grønnskifer) i selve berghammeren, men hovedbruddet er skjult/ødelagt av steinrøysa.

Type brudd	Bygningstein og skulptur	Hovedbruksperiode	Ukjent
Synlige uttaksspor/ historie	<p>Få synlige uttaksspor i berghammeren. Sporene begrenser seg stort sett til huggemerker i en forholdsvis stor oval senkning i den loddrette hammeren. I følge grunneieren er det mange spor under steinrøysa. Man kunne tidligere se et "trappetrinnsbrudd" her. Dette er ødelagt fordi grunneieren på slutten av 1980-tallet fikk tillatelse av AMS til å anlegge vanninntak her. Beskrivelsen av et trappetrinnsbrudd leder tanken hen på uttak av bygningsstein. Dette indikeres også av vårt funn av en halvferdig, men kassert kvaderstein i steinrøysa. Denne er sterkt grønn og har tydelige huggemerker. Det er mange andre grønne stein i steinrøysa. Det vites ikke om trappetrinnsbruddet inneholdt "normal" kleberstein eller grønn stein.</p>		
Tipper	<p>Ingen observert i dag (med unntak av steinrøysa over det ødelagte bruddet).</p>

Innunder overhenget i berghammeren, beskyttet mot nedbør: delaminering, pulverisering, kanskje pga. saltforvitring. Eksponert: Noe oppflisning/delaminering, ellers rimelig bestandig.

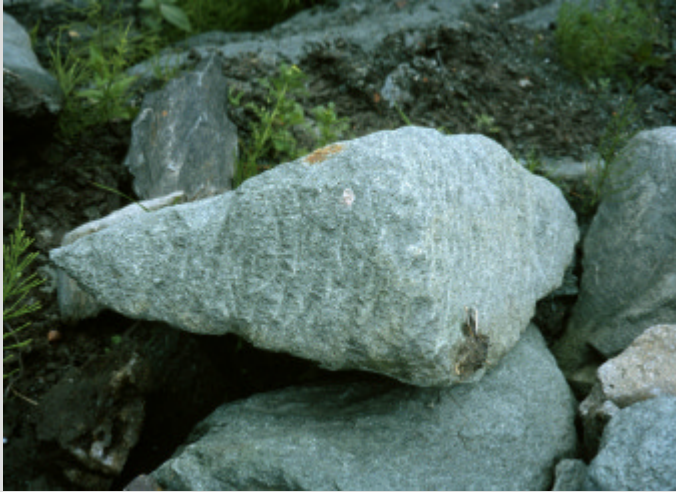
Grovhugget blokk funnet ved bruddet (PS 1998)
