Vegg: **Korets nordvegg**

Detalj nr.: **10**

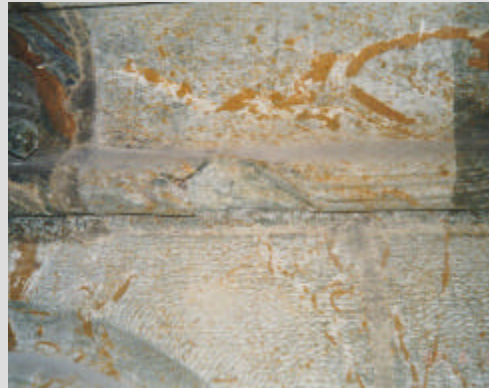
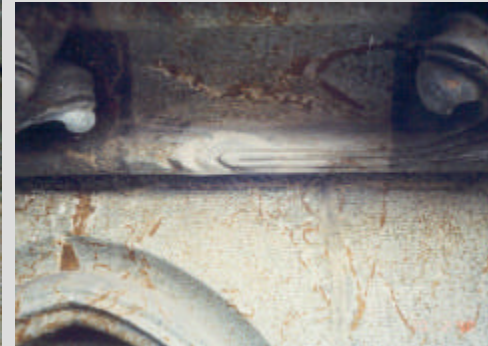
Skader etter rusten dybel  
Del av gesimsprofil restaurert med eksisterende del og  
kalkmørtel.

**Stein før:** Stavangerkleber

**Stein brukt:** Eksisterende deler

**Hugget:** På stedet
