Vegg: **Korets nordvegg**

Detalj nr.: **11**

Middelalder, rest. senere

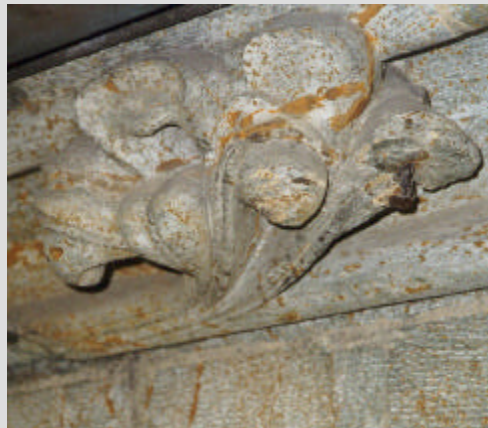
Før/under restaurering

Skader etter rusten dybel
Bruddflate på høyre side renhugget
Ny del tilpasset og limt på med steinlim
Dyblet med 3 mm syrefast stål

Andre deler av ornamentet også flikket med steinlim
