Vegg: **Korets nordvegg**

Detalj nr.: **15**

Middelalder, rest. senere

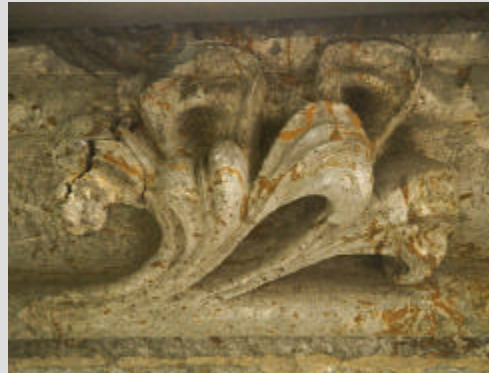
Før/under restaurering

Skader etter rusten dybel
Dybel fjernet fra venstre side
Bruddflate renhugget
Ny del tilpasset
Limt på med steinlim
Dyblet med 3 mm syrefast stål
Flikket med kalkmørtel i overkant av skade

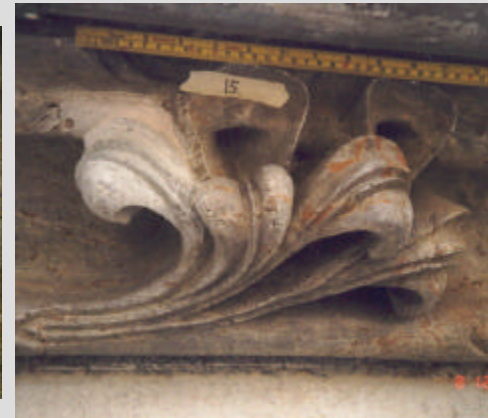
Etter restaurering
