Vegg: **Korets nordvegg**

Detalj nr.: **152**

Middelalder, rest. senere

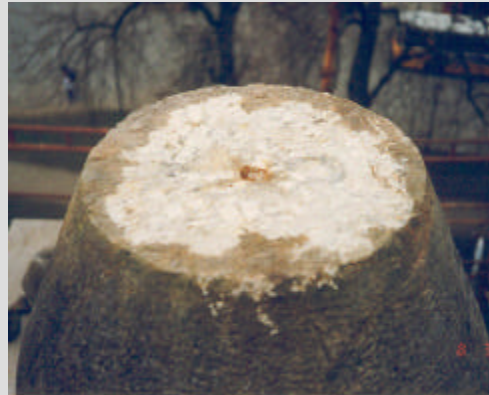
Før/under restaurering

Sprekkskader etter rusten lynavleder

Bildene viser tilstanden etter at
toppen var demontert, samt de
enkelte bitene som var sprukket
fra hverandre

Kule og to øverste to steiner ble demontert
Renset og limt med steinlim
Lynavleder ble rustbehandlet
Murt opp med kalkmørtel
