Vegg: **Korets nordvegg**

Detalj nr.: **2**

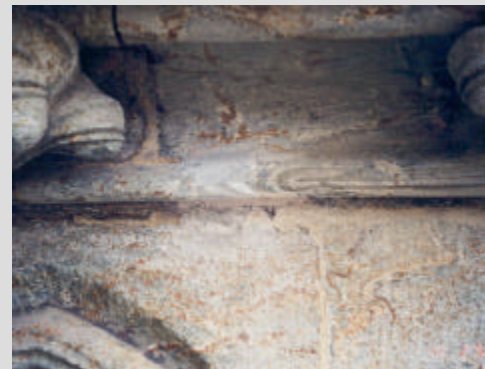
Middelalder, rest. senere

Stein før: Sementbasert

Trolig restaurert 1870

Profilet renhugget.
Ny bit tilpasset, innfelt og festet med steinlim.
Fuget og flikket omkring med kalkmørtel.

Stein brukt: Stavangerkleber

Hugget: På stedet
