Vegg: **Korets nordvegg**

Detalj nr.: **20**

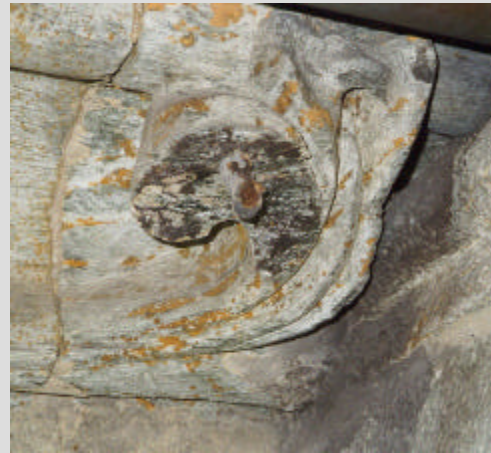
Før/under restaurering

Skader etter rusten dybel som ble fjernet
Bruddflate renhugget
Ny del tilpasset
Limt på med steinlim
Flikket med kalkmørtel i overgang mellom ny og gammel stein
