Vegg: Korets nordvegg

Detalj nr.: 26

Middelalder, rest. senere

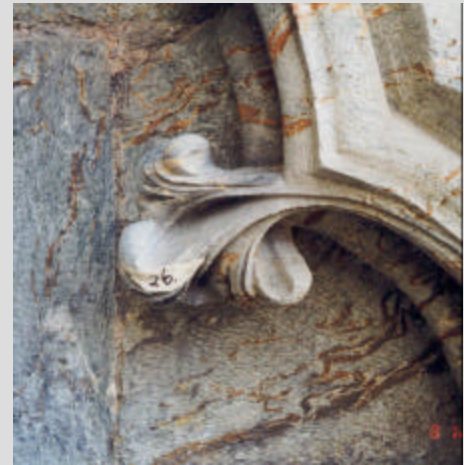
Skader etter rusten dybel som ble fjernet
Bruddflate renhugget
Bit tilpasset på stedet
Limt med steinlim
Dyblet med 3 mm syrefast stål
