Vegg: **Korets nordvegg**

Detalj nr.: **3**

Middelalder, rest. senere

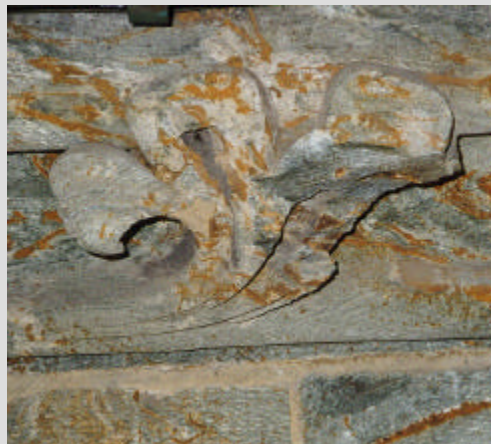
Før/under restaurering

Skader etter rusten spiker.
Venstre del av ornament sprukket/løs og limt tilbake
Flikket med steinlim iblandet steinstøv
Dyblet med 3 mm syrefast stål

Høyre side: fjernet 3 dybler
Bruddflate renhugget
Ny ornamentdel limt på
Flikket med steinlim iblandet steinstøv
