Vegg: **Korets nordvegg**

Detalj nr.: **36**

Middelalder, rest. senere

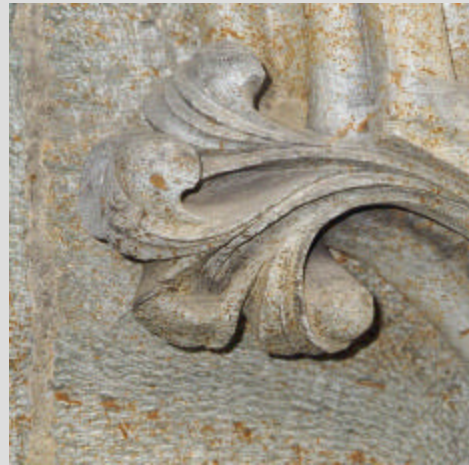
Før/under restaurering

Sprekk i fuge
Eksisterende deler limt tilbake med steinlim
Dyblet med 3 mm syrefast stål
Fuget med kalkmørtel

Stein før: Stavangerkleber

Tidligere restaurert ant 1870

Stein brukt: Eksisterende deler

Hugget: Ingen

Gipsavst.: Ja
