Vegg: **Korets nordvegg**

Detalj nr.: **42**

Middelalder, rest. senere

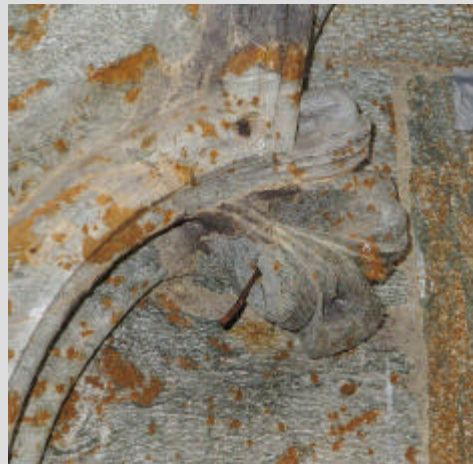
Før/under restaurering

Skader etter rusten dybel i nedre del av ornament og profil
Dybel fjernet fra profil - skade restaurert med kalkmørtel

Midtre og nedre del av ornament + noe i vegg fjernet
Ny del med "kvaderdel " montert
Limt med steinlim
Fuget med kalkmørtel
