Vegg: **Korets nordvegg**

Detalj nr.: **43**

Middelalder, rest. senere

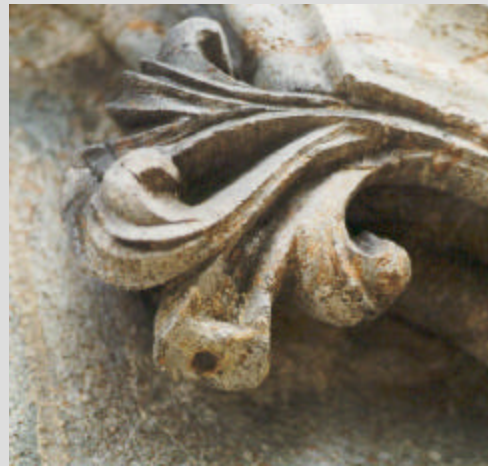
Før/under restaurering

Skader etter rusten dybel
Dybel fjernet
Eksisterende deler limt tilbake med steinlim
Dyblet med 3 mm syrefast stål

Tidligere restaurert ant. 1870
