Før/under restaurering

Vegg: **Korets nordvegg**

Detalj nr.: **44**

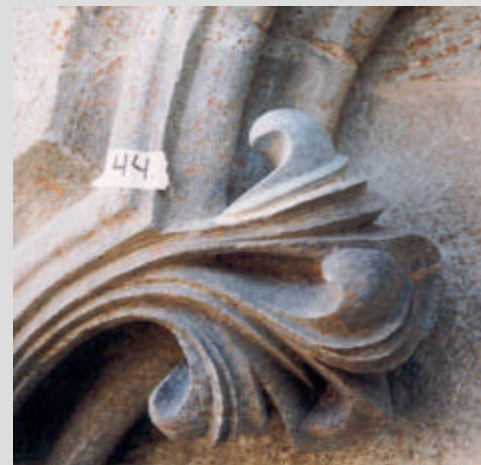
Skader etter rusten dybel
Dybel fjernet
Bruddflate renhugget
Ny del tilpasset
Festet med steinlim
Fuget og flikket med kalkmørtel

Tidligere restaurert ant.1870
