Vegg: **Korets nordvegg**

Detalj nr.: **49**

Middelalder, rest. senere

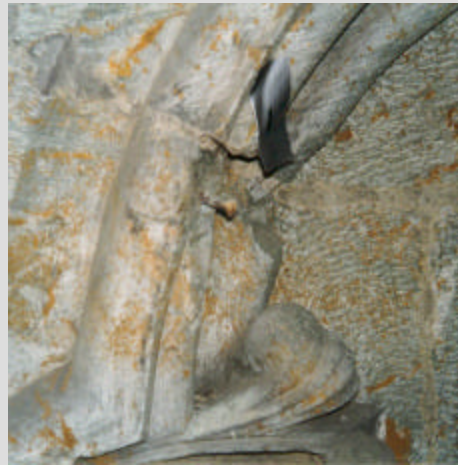
Før/under restaurering

Skader etter rustne dybler
Dybler fjernet
3 deler felt inn i profil
Limt med steinlim
Flikket med kalkmørtel
