Vegg: **Korets nordvegg**

Detalj nr.: **54**

**Middelalder, rest. senere**

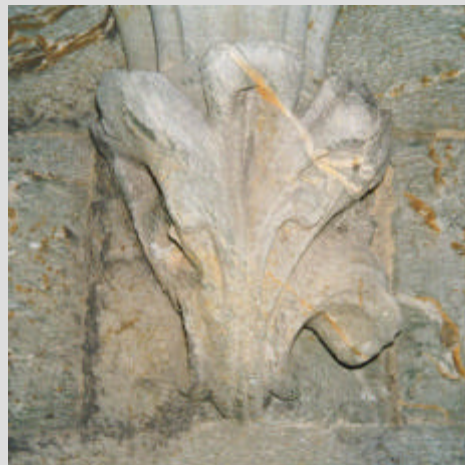
Før/under restaurering

Skader etter rustne dybler  
Dybler fjernet  
Bruddflater renhugget  
To deler på venstre side limt med steinlim  
Dyblet med 3 mm syrefast stål
