Vegg: **Korets nordvegg**

Detalj nr.: **61**

Middelalder, rest. senere

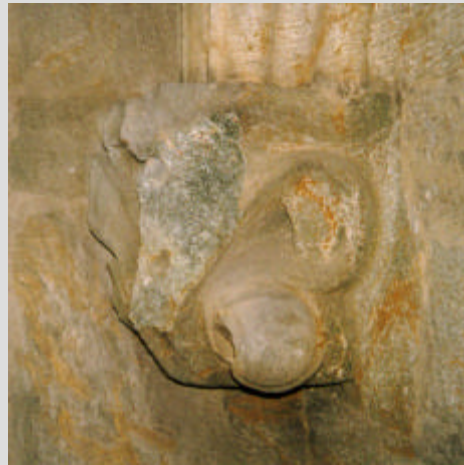
Før/under restaurering

Skader etter rustne dybler
