Vegg: Korets nordvegg

Detalj nr.: 62

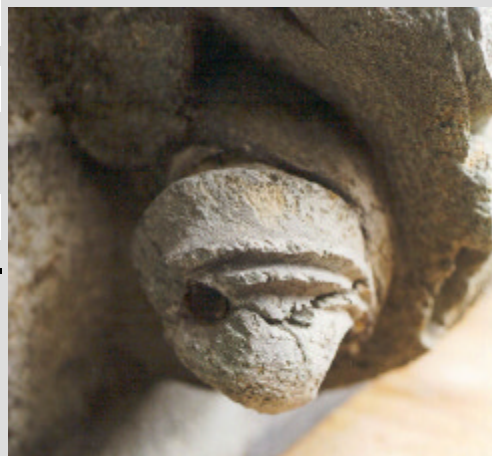
Før/under restaurering

Nederste blad på venstre side ødelagt pga. rustende dybel
Bruddflate renhugget
Ny del tilpasset
Limt med steinlim
Dyblet med 3 mm syrefast stål
