Vegg: **Korets nordvegg**

Detalj nr.: **8**

Middelalder, rest. senere

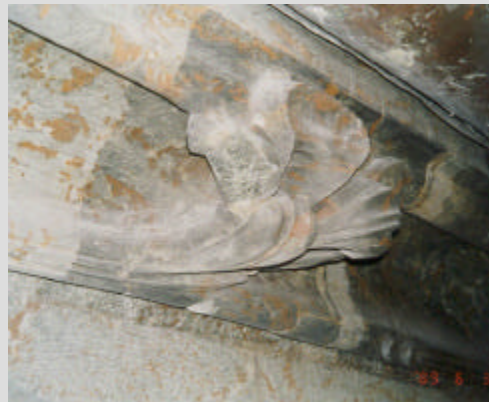
Før/under restaurering

Skader etter 2 dybler på venstre side
Bruddflate renhugget
Ny del limt på og tilhugget på stedet

Skader også etter dybel på høyre side
Bruddflaten her renhugget
Del nyhugget ved NDR
Tilpasset på stedet
Påmontert med steinlim
Dyblet med 3 mm syrefast stål
