Vegg: **Korets nordvegg**

Detalj nr.: **85**

Middelalder, rest. senere

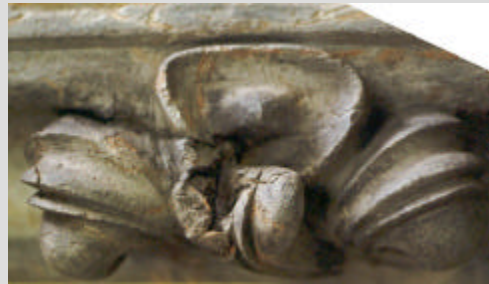
Før/under restaurering

Skader etter rusten dybel
Dybler fjernet
Bruddflate renhugget
Ny del tilpasset
Limt med steinlim
Dyblet med 3 mm syrefast stål
