Vegg: **Korets nordvegg**

Detalj nr.: **89**

Middelalder, rest. senere

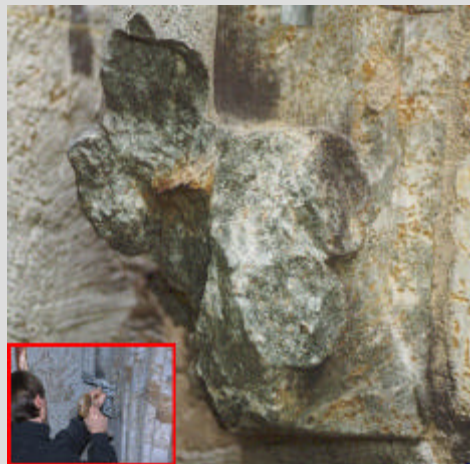
Før/under restaurering

Skader etter rusten dybel og overflateforvitring.
Originalen var tapt, alle spor var forvitret bort.
Erstattet med en kopi av nr. 74 på nordsiden.
Rester etter kvader i veggen ble meislet ut.
Kopi murt inn i veggen med kalkmørtel.
Dyblet med 4 mm syrefast stål.

Ved demontering av denne steinen fikk en et inntrykk av
murkjernen på koret. Kjernen i murverket var fylt med sand uten
noe tegn til bindemiddel. Bindemiddelet (kalk) var altså forvitret
bort.
