Vegg: **Korets nordvegg**

Detalj nr.: **9**

**Middelalder, rest. senere**

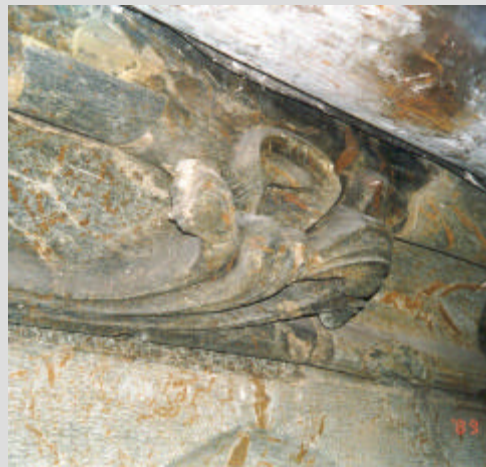
Før/under restaurering

Skader etter rusten dybel  
Venstre bruddflate renhugget  
Ny del tilpasset  
Festet med steinlim  
Dyblet med 3 mm syrefast stål

Høyre side: liten del tilpasset på stedet  
Limt med steinlim  
Dyblet med 3 mm syrefast stål
