Vegg: **Korets østvegg**

Detalj nr.: **151**

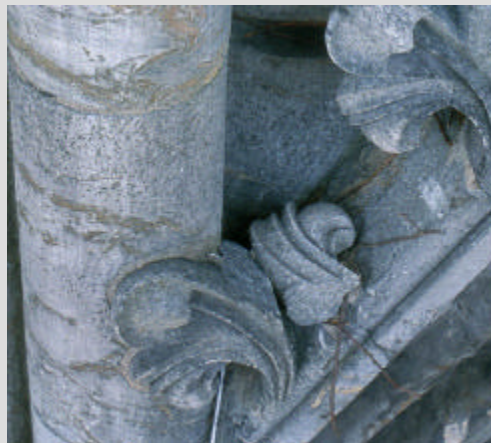
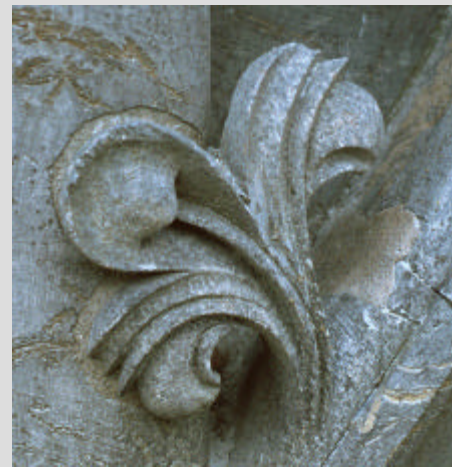
Krabben var sprukket opp og en del var falt av. Denne delen ble limt tilbake på plass. Det ble også benyttet dybel.

Stein før: Spraglete kleber

Stein brukt: Eksisterende deler

Hugget: Ingen
