Vegg: **Korets østvegg**

Detalj nr.: **152**

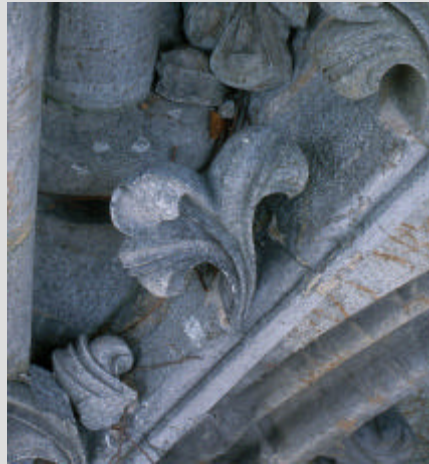
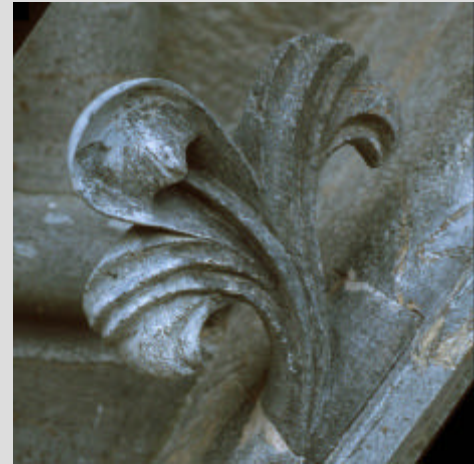
En del av krabben var sprukket opp. Denne delen ble montert på plass igjen ved hjelp av steinlim og dybel
