Vegg: **Korets østvegg**

Detalj nr.: **154**

Alder:

**1870**

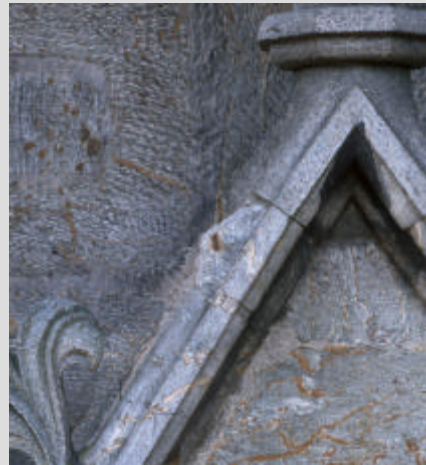
Før/under restaurering

Krabben var falt av som følge av rustende dybel. Ny krabbe ble hugget på stedet og montert med dybel og steinlim.
