Vegg: **Korets østvegg**

Detalj nr.: **156**

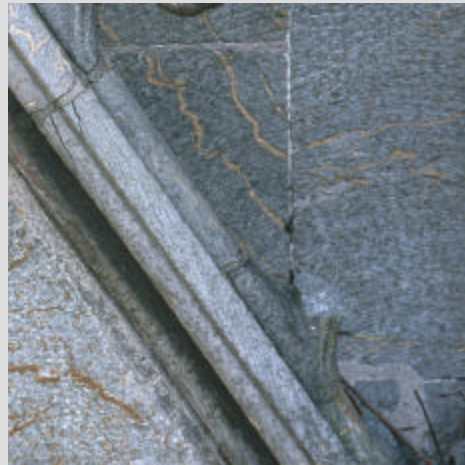
Før/under restaurering

Krabben var falt av som følge av rustende dybel. Krabben ble funnet og montert tilbake med dybel og steinlim.
