Vegg: **Korets østvegg**

Detalj nr.: **158**

Middelalder, rest. senere

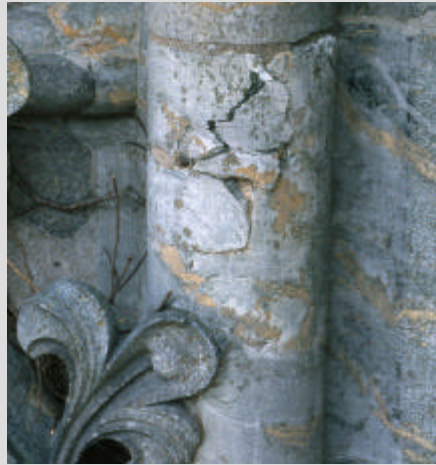
Før/under restaurering

Del av søylen var sprukket opp som følge av rustende dybel.
Dybelen ble fjernet og sprekker limt med steinlim og flikket med
kalkmørtel.
