Vegg: **Korets østvegg**

Detalj nr.: **184**

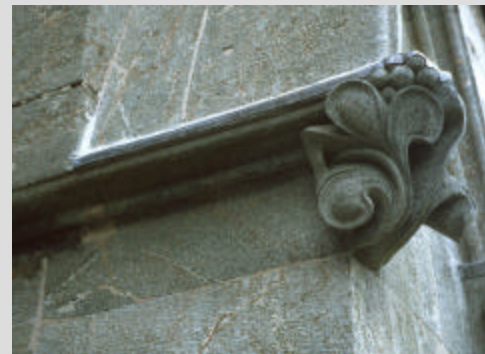
Fugen over konsoll og profil var dårlig. Det ble lagt inn blybeslag som dekket begge deler. Fugen ble fylt med kalkmørtel.
