Vegg: **Korets østvegg**

Detalj nr.: **185**

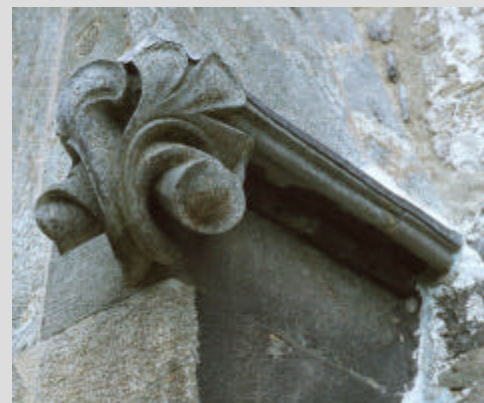
Fugen over konsoll og profil var dårlig. Det ble lagt inn blybeslag som dekket begge deler. Fugen ble fylt med kalkmørtel.
