Vegg: **Korets østvegg**

Detalj nr.: **189**

**Middelalder, rest. senere**

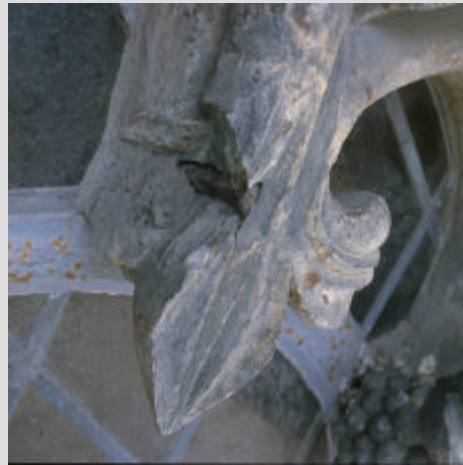
Før/under restaurering

Ornamentet var sprukket og delvis falt av pga. rustet dybel.  
Dyblen ble fjernet og ny del ble hugget på stedet og limt/dyblet på plass.
