Vegg: **Korets østvegg**

Detalj nr.: **190**

**1870**

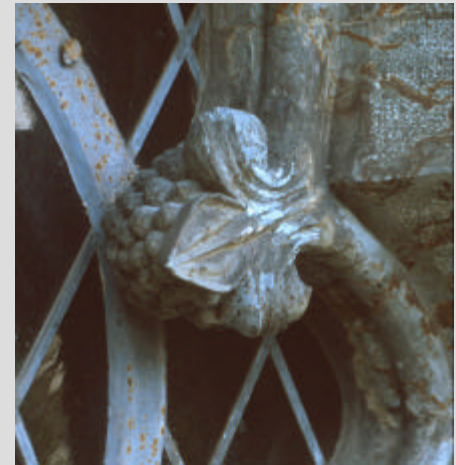
Små sprekker pga. rustenede dybel. Sprekkene ble limt med steinlim og steinstøv.
