Vegg: **Korets østvegg**

Detalj nr.: **191**

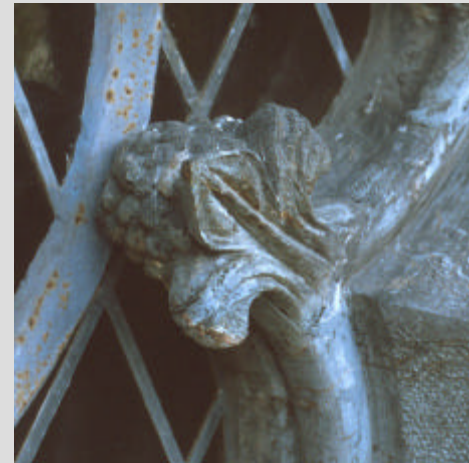
Små sprekker pga. rustenede dybel. Sprekkene ble limt med
steinlim og steinstøv.
