Vegg: **Korets østvegg**

Detalj nr.: **195**

Alder:

1870

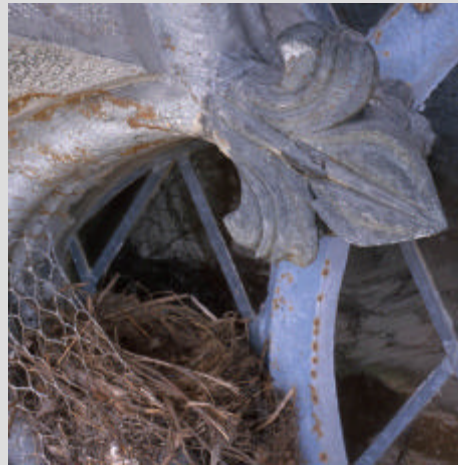
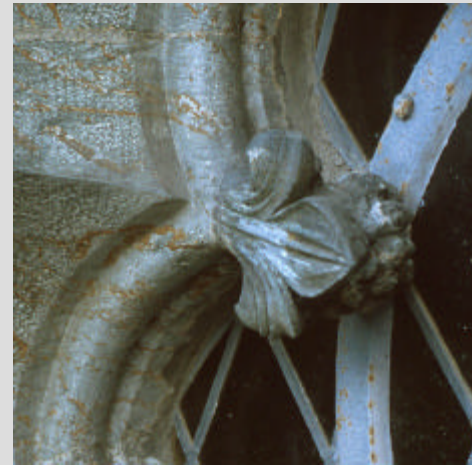
Legg merke til fuglereir!

Liljen ble demontert og en rustende dybel tatt ut. To deler ble limt sammen og satt tilbake på plass med steinlim og dybel.
