Vegg: **Korets østvegg**

Detalj nr.: **196**

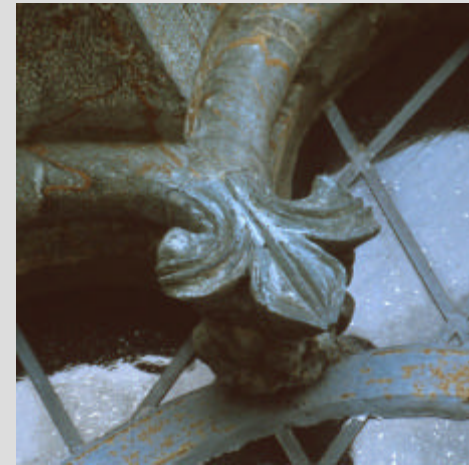
Stein før: Spraglete kleber

Liljen ble demontert og rustende dybel tatt ut. Montert tilbake ved hjelp av steinlim og dybel.
