Vegg: **Korets østvegg**

Detalj nr.: **25**

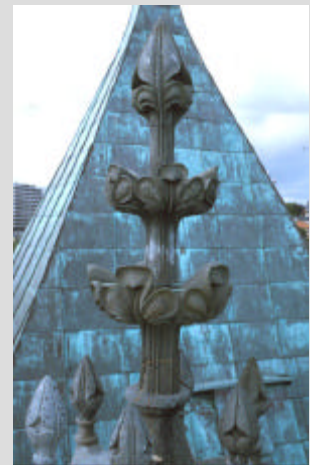
Oppsprekking og forvitring av toppblomst.  
En blad mot sør-vest, øverste bladrekke manglet.

Toppen ble demontert i fuge, midtre del.

Kobberkramper ble fjernet.

Bruddflater ble renhugget.

"Nytt" blad fra demontert stein nr. 3 på sørveggen ble tilpasset.

Montert med steinlim og dyblet med 4 mm syrefast stål.

Toppen ble montert tilbake med steinlim og to stk. 4 mm syrefast stål. Merker etter kobberkramper ble flikket med steinstøv og steinlim.
