Vegg: Korets østvegg

Detalj nr.: 26

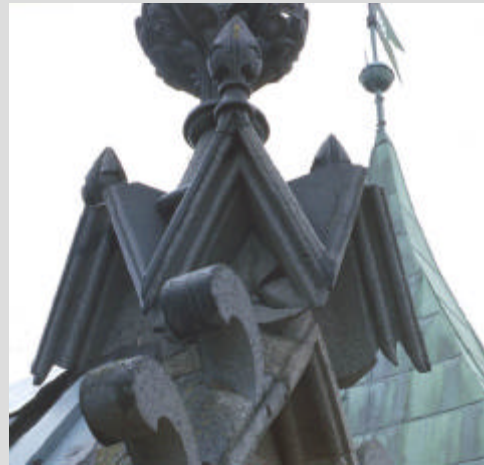
Før/under restaurering

Oppsprekking, overflateforvitring og manglende deler. Øvre spisser av profil, vest, sørvest og sør manglet samt toppblomstrer. Profiltoppene ble funnet i kirkens kjeller. Disse ble montert tilbake med steinlim og dyblet med 4 mm syrefast stål. Profiltopp mot nord var oppsprukket, denne ble limt og dybler med 4 mm syrefast stål. Opprinnelige toppblomster på sør og sørvest ble montert tilbake med steinlim. Opprinnelige dybler i kobber står igjen, da ingen ting tydet på at disse hadde forårsaket noen skade. Toppblomst mot vest erstattet med nyhugget, montert på samme måte. Nederste profilspiss i front, høyre side ble funnet i kjeller og montert tilbake. Profildeler i front på venstre side ble montert sammen og limt på plass.
